# Untersuchungsbericht

Aktenzeichen: BEU-uu2020-02/003-3323

## Gefährliches Ereignis im Eisenbahnbetrieb

Ereignisart:	Zugentgleisung
Datum:	04.02.2020
Zeit:	11:42 Uhr
Bahnhof:	Bremen-Neustadt
Gleis:	404
Kilometer:	42,38

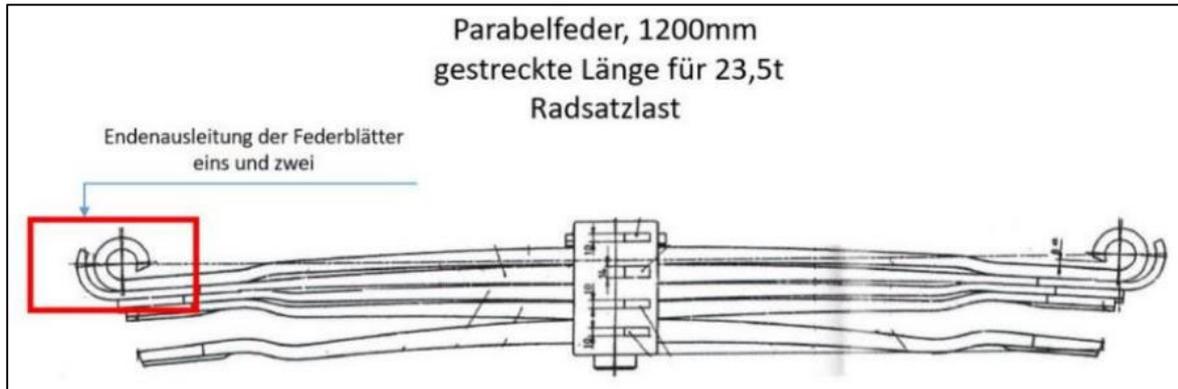
Abbildung 14: Auszug der technischen Zeichnung Parabelfeder 1.200 mm<sup>8</sup>

Die zum Zweck der Primärfederung eingebaute 1.200 mm lange und für eine Radsatzlast von 23,5 t ausgelegte Parabelfeder, siehe folgende Abbildung, besteht aus insgesamt fünf Federblättern und gehört zum ersten Radsatz rechts des in Fahrtrichtung vorderen Drehgestells.

Die beiden oberen Federblätter waren auf der linken Seite, unmittelbar hinter der Endenausleitung gebrochen. Bei dem oberen Federblatt war die Endenausleitung zu einem Federauge geformt. Dieses war noch mit einem Haltebolzen am Drehgestellrahmen befestigt. Die Endenausleitung des zweiten Federblattes, die auch als Sicherheitsumrollung bezeichnet wird, wurde nicht gefunden. Die folgende Abbildung zeigt auf der linken Seite das am Drehgestellrahmen verbliebene Federauge und auf der rechten Seite die Bruchstellen an den beiden oberen Federblättern.
