# Untersuchungsbericht

Aktenzeichen: BEU-uu2020-04/003-3323

## Gefährliches Ereignis im Eisenbahnbetrieb

Ereignisart:	Zugkollision
Datum:	02.04.2020
Zeit:	19:28 Uhr
Benachbarte Betriebsstellen:	Müllheim (Baden) – Schliengen
Streckennummer:	4000
Kilometer:	240,15

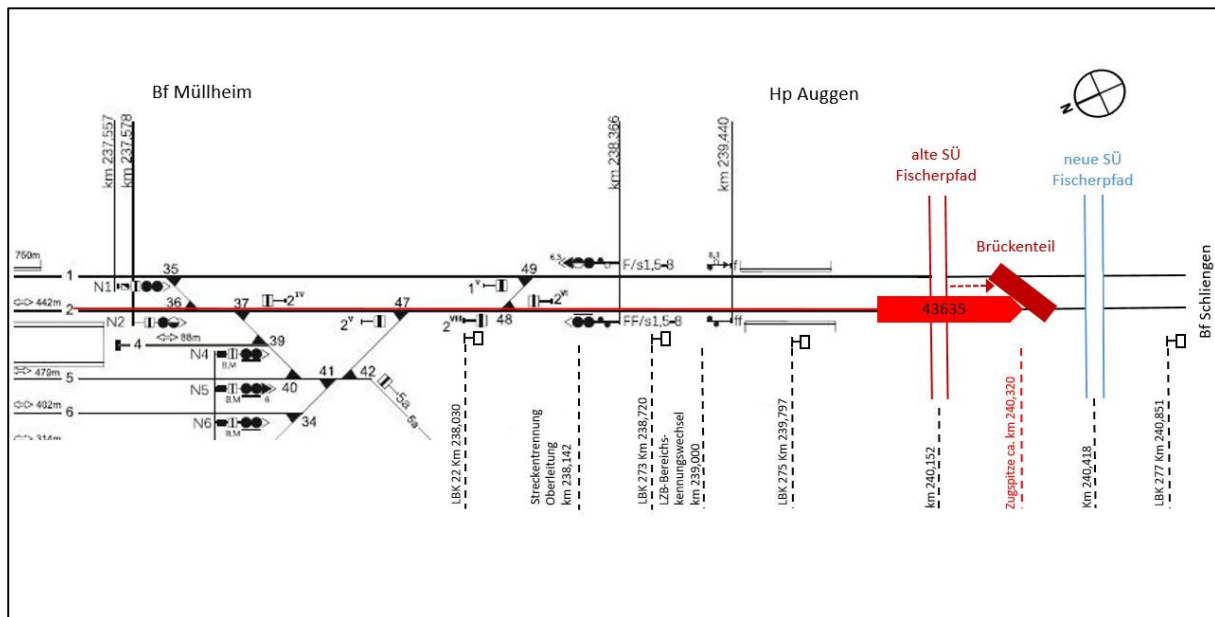
Abbildung 2: Gleislageskizze<sup>2</sup>

Die Abbildung 2 skizziert den Standort des DGS 43635 nach dem Ereignis zwischen der alten SÜ Fischerpfad und der neuen SÜ Fischerpfad einschließlich des querliegenden abgestürzten Brückenteils. Die Signalisierung ist nur in Fahrtrichtung des Zuges vollständig dargestellt.

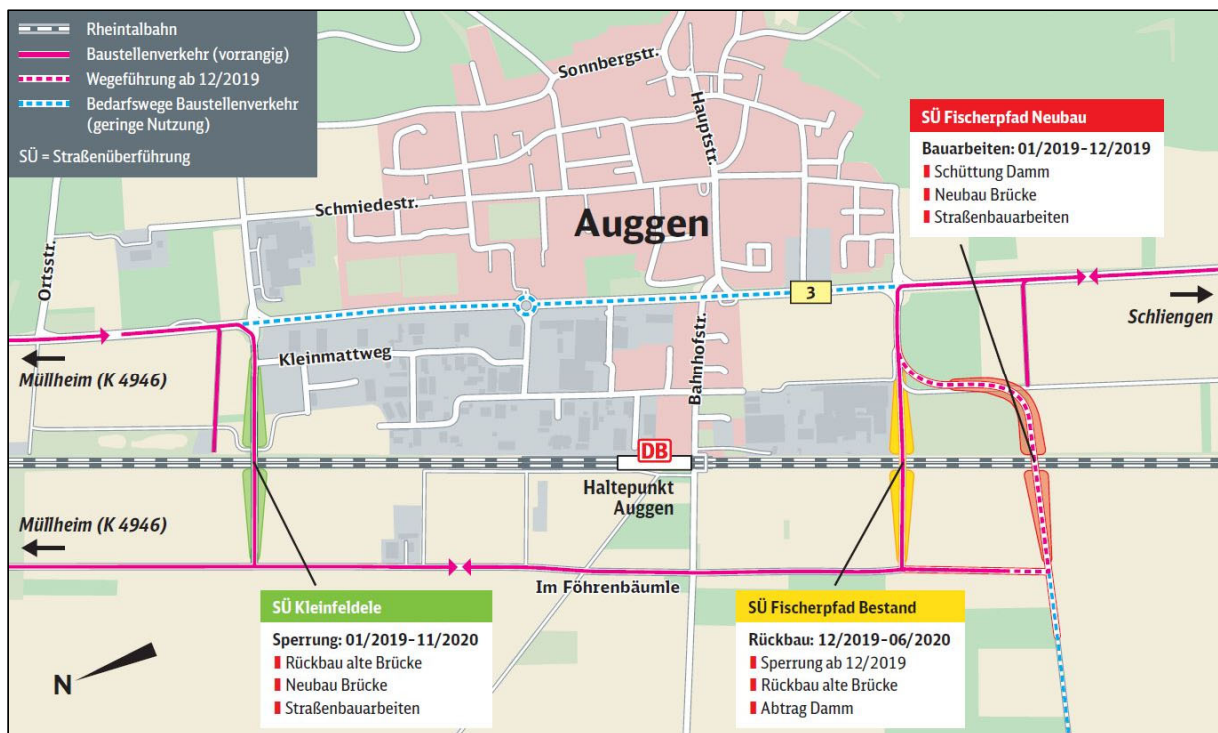
Abbildung 6: Geplante Baumaßnahmen<sup>3</sup>

Die Strecke verlief zwischen dem Bf Müllheim (Baden) und der Ereignisstelle in Fahrtrichtung des Zuges in gerader Linie mit einer leichten Steigung von 2,6 ‰ ab km 238,8. Eine Langsamfahrstelle war in diesem Bereich nicht eingerichtet. Die nachfolgende Abbildung visualisiert die Baumaßnahmen im PFA 9.0 im Bereich der Gemeinde Auggen. Aufgrund des viergleisigen Ausbaus war der Ersatz der alten SÜ Fischerpfad erforderlich. Dazu wurde in km 240,418 eine neue SÜ errichtet, die zum Ereigniszeitpunkt noch nicht für den Verkehr freigegeben war. Die straßenseitigen Rückbaumaßnahmen zur alten SÜ in km 240,152 waren schon weit fortgeschritten. Als letzte Maßnahme war der Abbruch des alten Brückenbauwerks vorgesehen. Die rechtliche Grundlage für den Abriss dieses Bauwerks leitete sich aus dem Planfeststellungsbeschluss des EBA vom 16.07.2015, Aktenzeichen 591ppw/029-2300#001, ab.

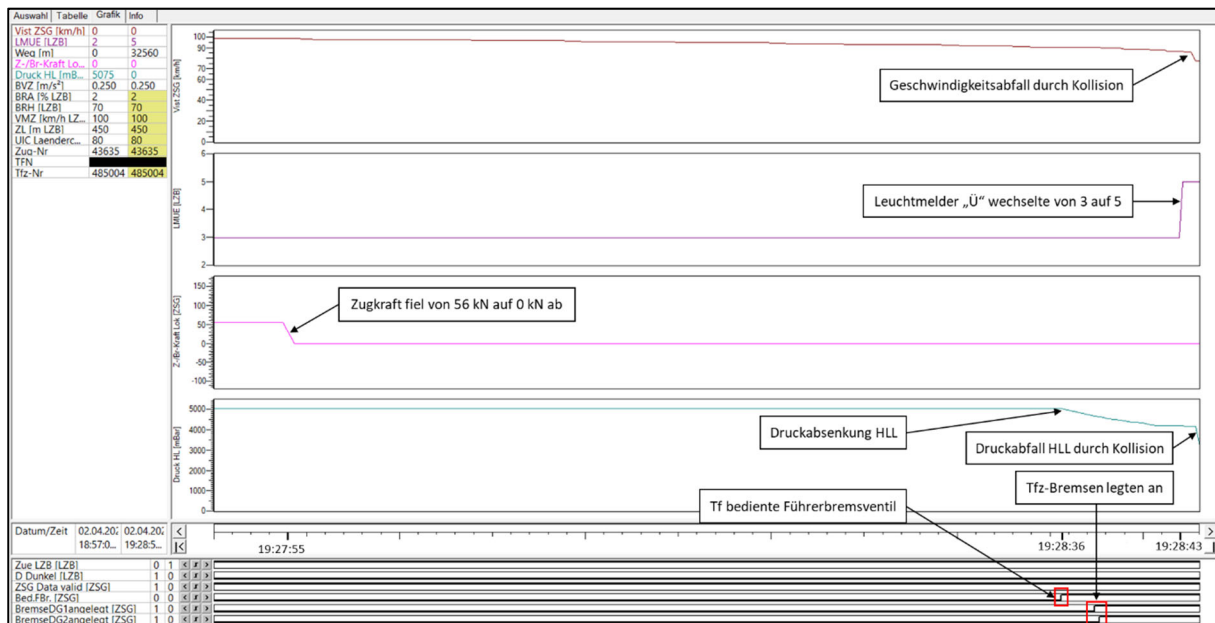
Abbildung 11: Fahrtverlauf kurz vor der Kollision

und hielt die Geschwindigkeit von da an in diesem Bereich. Um 19:27:55 Uhr fiel die Zugkraft am Tzf schlagartig von 56 kN auf 0 kN ab. Der Zug hatte zu diesem Zeitpunkt eine Geschwindigkeit von 99 km/h und ging nun in eine Rollphase über. Eine genauere Darstellung des Fahrtverlaufs kurz vor der Kollision wird in der nachfolgenden Abbildung dargestellt.

In der Rollphase sank die Geschwindigkeit kontinuierlich bis auf 92 km/h. Nach 1.115 m bzw. ca. 168 m vor dem Kollisionspunkt bediente der Tf um 19:28:36 Uhr das Führerbremsventil und leitete eine Schnellbremsung ein. Zwei Sekunden später wurde das Anlegen der Bremsen am Drehgestell eins und zwei des Tzf registriert. Anhand der Geschwindigkeitsspur war zu erkennen, dass sich eine Bremswirkung entwickelte. Um 19:28:43 Uhr wechselte die Spur des Leuchtmelders (LM) „Ü“ von drei auf fünf. Dieser LM zeigte die Übertragung der LZB-Daten zwischen Fahrzeug- und Streckeneinrichtung an. Der Wert drei bedeutete, dass der LM „Ü“ Dauerlicht gezeigt hatte. Der Wert fünf zeigte an, dass dieser in ein Blinklicht der Frequenz eins (LZB-Übertragungsausfall) übergegangen war. Von 19:28:43 Uhr auf 19:28:44 Uhr war ein Geschwindigkeitssprung von 86 km/h auf 78 km/h verzeichnet. Ebenfalls sank der Druck in der Hauptluftleitung (HLL) schlagartig von 4,175 bar auf 2,750 bar. Dies ließ vermuten, dass das Tzf zu diesem Zeitpunkt mit dem Brückenteil kollidierte. Hierbei wurde das System der HLL so beschädigt, dass die Druckluft über einen anderen Weg als das Führerbremsventil entweichen konnte. Um 19:28:44 Uhr brach die Aufzeichnung aufgrund der Unfalleinwirkungen ab. Die zuletzt registrierte Geschwindigkeit betrug 78 km/h.
