Untersuchungsbericht

Aktenzeichen: BEU-uu2020-07/006-3323

Gefährliches Ereignis im Eisenbahnbetrieb

Ereignisart:	Fahrzeugbrand
Datum:	09.07.2020
Zeit:	11:04 Uhr
Benachbarte Betriebsstellen:	Bf Hausach – Bf Haslach
Streckennummer:	4250
Kilometer:	30,5

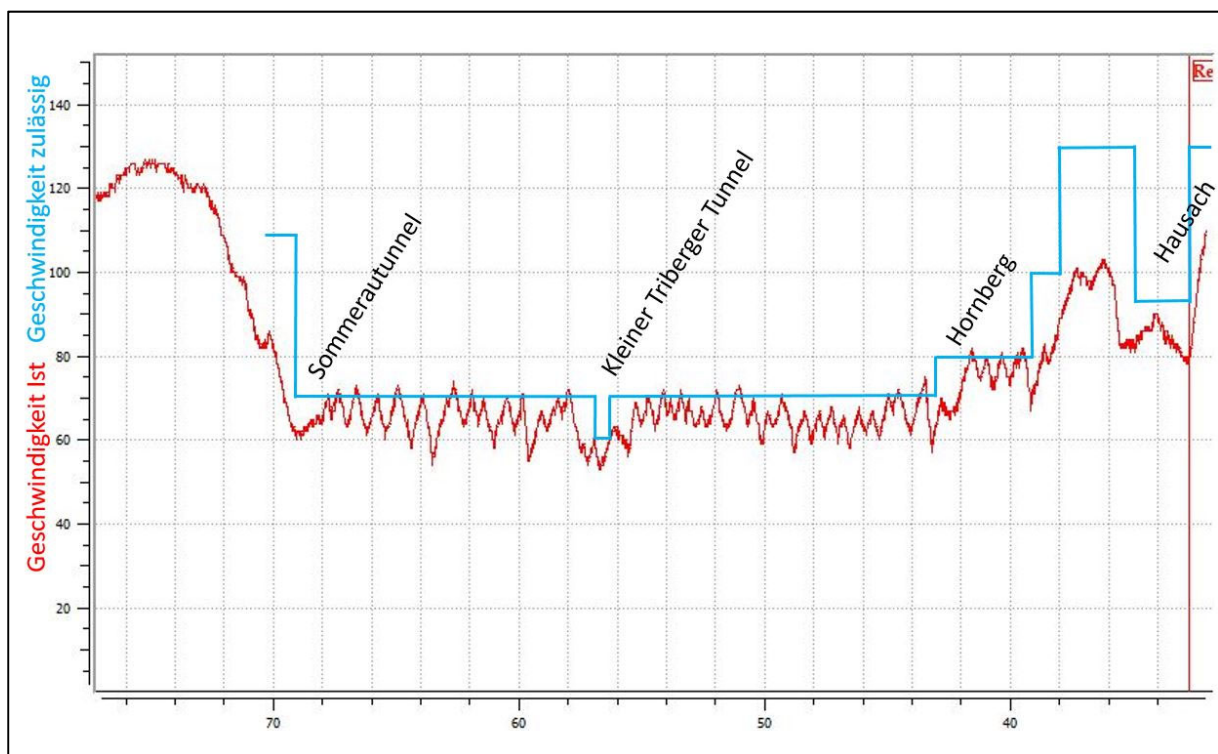
Abbildung 7: Grafische Darstellung Fahrtverlauf bis Hausach

Die Abfahrt in Villingen erfolgte um 10:21:41 Uhr. Vor dem Sommerautunnel reduzierte der Zug die Geschwindigkeit auf zunächst ca. 60 km/h. Die nachfolgende lange Gefällestrecke durchfuhr der Zug mit regelmäßig wechselnden registrierten Geschwindigkeiten zwischen mindestens 57 km/h und maximal 75 km/h. Die zulässige Höchstgeschwindigkeit von 70 km/h wurde dabei mehrfach punktuell leicht überschritten.

Der Bf Hausach wurde mit ca. 83 km/h (zulässig 90 km/h) durchfahren. Ab dem Geschwindigkeitswechsel in km 32,7 von 90 km/h auf 130 km/h wurde der Zug von 79 km/h bis auf maximal 125 km/h beschleunigt. Um 11:04:26 Uhr war bei einer registrierten Geschwindigkeit von 123 km/h die Spur „FST 2“ nicht mehr gezeichnet. Das Signal zeigte an, dass der FST deaktiviert wurde. Aufgrund des deaktivierten FST löste die PZB systembedingt eine Zwangsbremmung mit
