# Untersuchungsbericht

Aktenzeichen: BEU-uu2020-05/005-3323

## Gefährliches Ereignis im Eisenbahnbetrieb

Ereignisart:	Bahnübergangsunfall
Datum:	07.05.2020
Zeit:	20:01 Uhr
Benachbarte Betriebsstellen:	Ffm-Höchst – Ffm Mainzer Landstraße
Streckennummer:	3603
Kilometer:	6,984

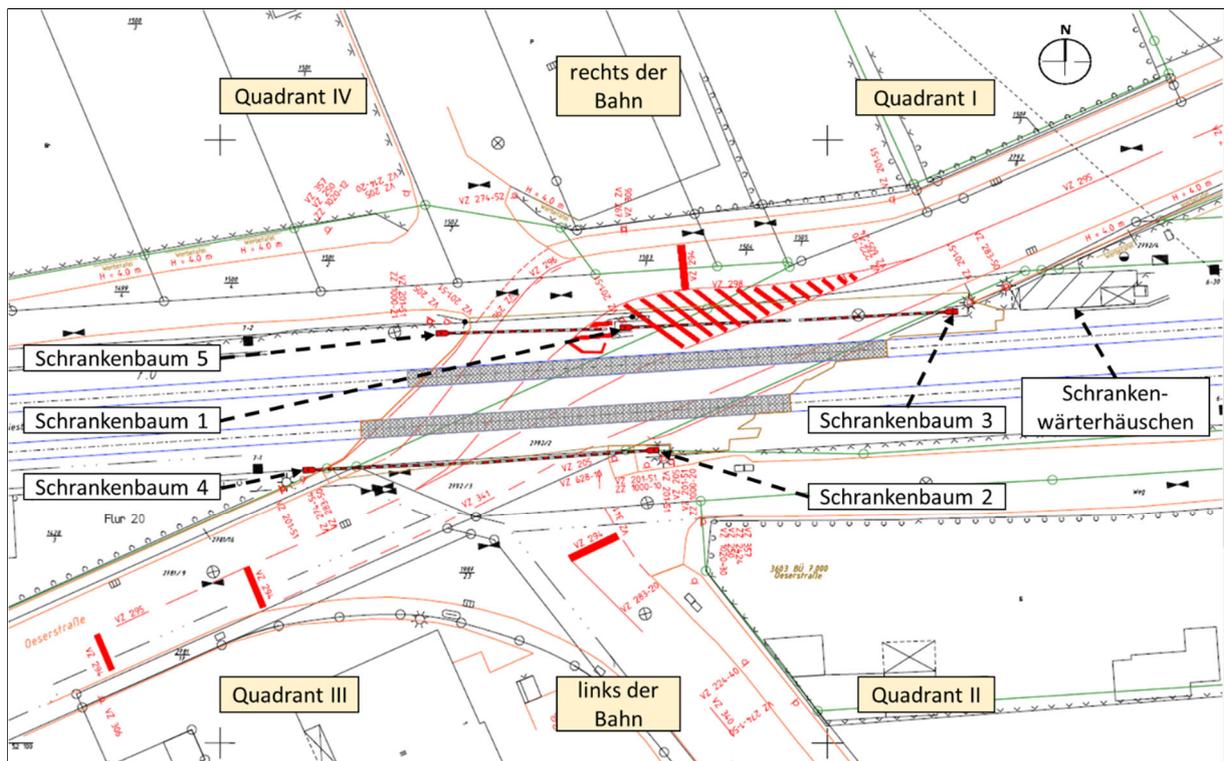
Abbildung 4: Bautechnische Infrastruktur<sup>4</sup>

Aufgrund der Straßenbreite mussten insgesamt fünf Schrankenbäume verbaut werden. Rechts der Bahn waren drei Schrankenbäume angeordnet. Schrankenbaum 5 regelte die Zufahrt der Straßenverkehrsteilnehmer in den BÜ-Bereich (Einfahrshranke). Die Schrankenbäume 1 und 3 dienten als Ausfahrshranken. Links der Bahn waren die Schrankenbäume 2 (Einfahrshranke) und 4 (Ausfahrshranke) angeordnet. Somit ergab sich auf beiden Seiten des BÜ ein Vollschrankenabschluss.

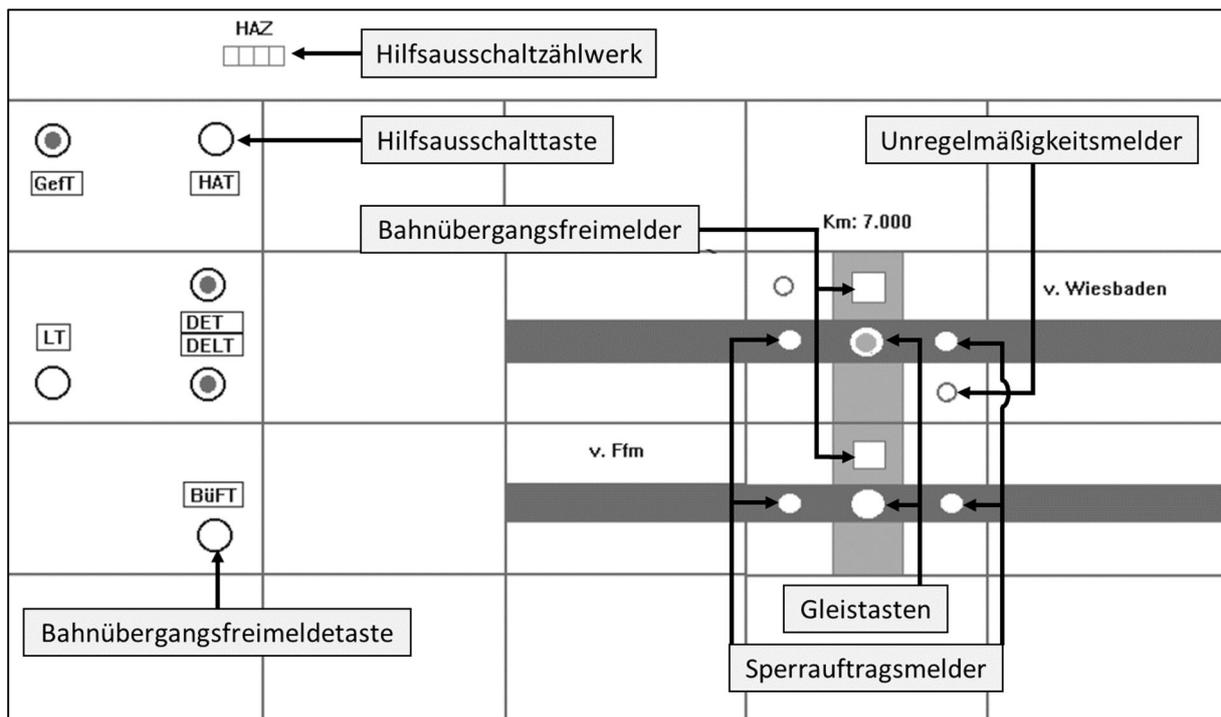
Abbildung 6: SpM-Bedienspult<sup>6</sup>

Die Melder zeigten die aktuellen Betriebszustände an und waren in Grundstellung dunkel. Mit den Tasten konnten Bedienhandlungen vorgenommen werden. Hierzu mussten i. d. R. zwei Tasten gleichzeitig gedrückt werden, um eine ungewollte Bedienung zu verhindern. Das HAZ hatte die Funktion die Bedienungen der Hilfsausschalttaste (HAT) aufsteigend zu zählen. Die HAT wurde u. a. dafür genutzt, um bei einer Auflösestörung die Öffnungssperre der Schranken aufzuheben. Da es sich hierbei um einen Eingriff in die Sicherheitslogik handelte, war dies nur unter bestimmten Bedingungen und im Auftrag des Fdl Fzf Nord erlaubt. Eine HAT-Bedienung, war im „Nachweis der Zählwerke“ zu dokumentieren. Zum Schutz gegen unbeabsichtigtes Bedienen mussten gemäß Ril 482.6163 Abschn. 2 Abs. 5 u. a. an der HAT eine Sperrkappe als Vergreifschutz angebracht sein.

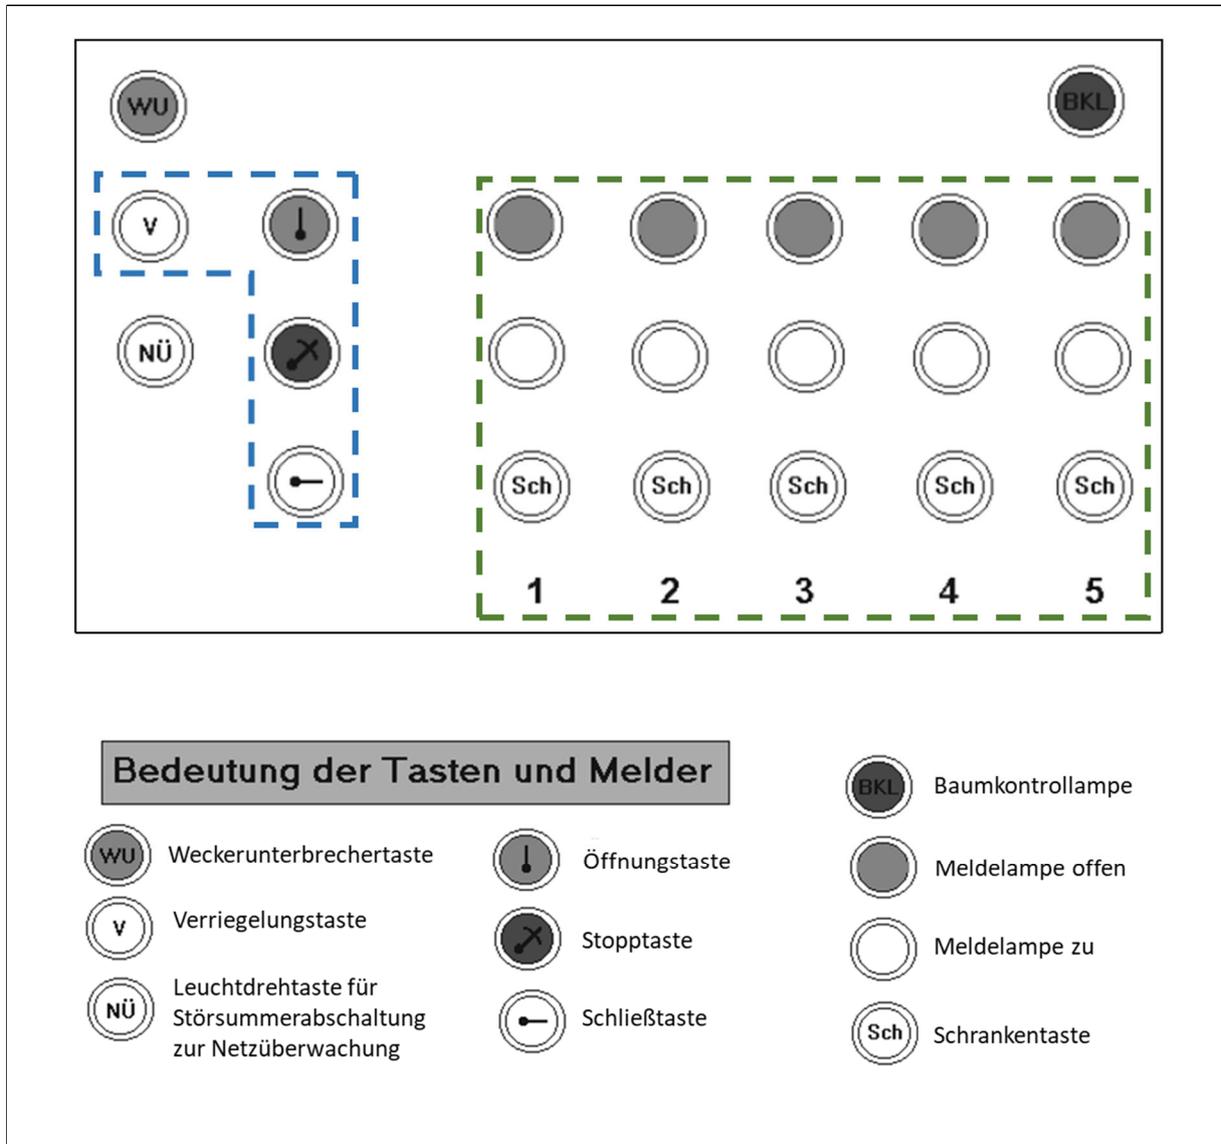
Abbildung 7: Schrankenbedienpult<sup>7</sup>

In der Abbildung grün umrahmt sind die Schrankenbäume eins bis fünf dargestellt. Über den Ziffern waren die zugehörigen Schrankentasten, sowie die Meldelampen (Schrankenüberwachungslampen) offen und zu angeordnet. Die Gruppentasten sind in der Abbildung blau umrahmt und gaben die auszuführenden Aktionen der Schranken vor. In Grundstellung waren alle Schrankenbäume geöffnet und wurden elektrisch festgehalten.
