Untersuchungsbericht

Aktenzeichen: BEU-uu2020-08/011-3323

Gefährliches Ereignis im Eisenbahnbetrieb

Ereignisart:	Zugentgleisung
Datum:	30.08.2020
Zeit:	18:35 Uhr
Bahnhof:	Niederlahnstein
Streckennummer:	3710/3507
Kilometer:	99,45/124,1

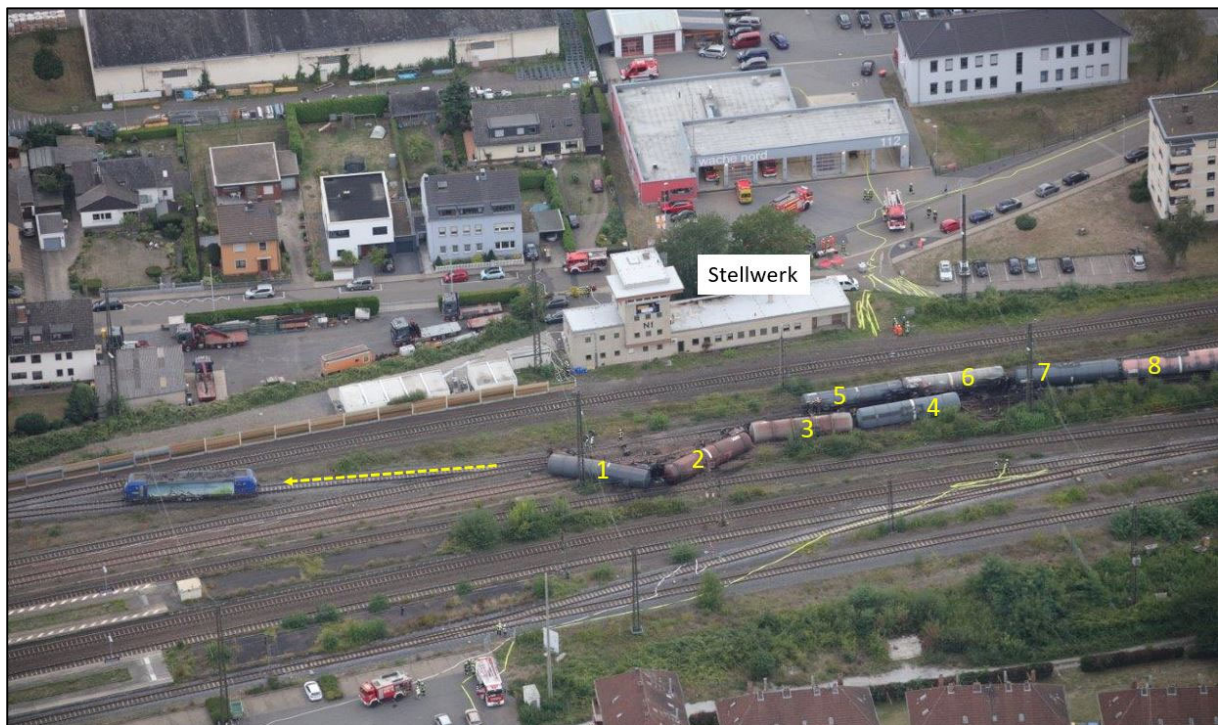
Abbildung 3: Luftbild³

Die nachfolgenden Abbildungen geben einen Überblick über die Ereignisstelle und die entstandenen Schäden.
