**Havarikommisjonen  
for Civil Luftfart og Jernbane**

Tog 2500 ramte lastbil i  
overkørsel 105, Soderup  
19.09.2009

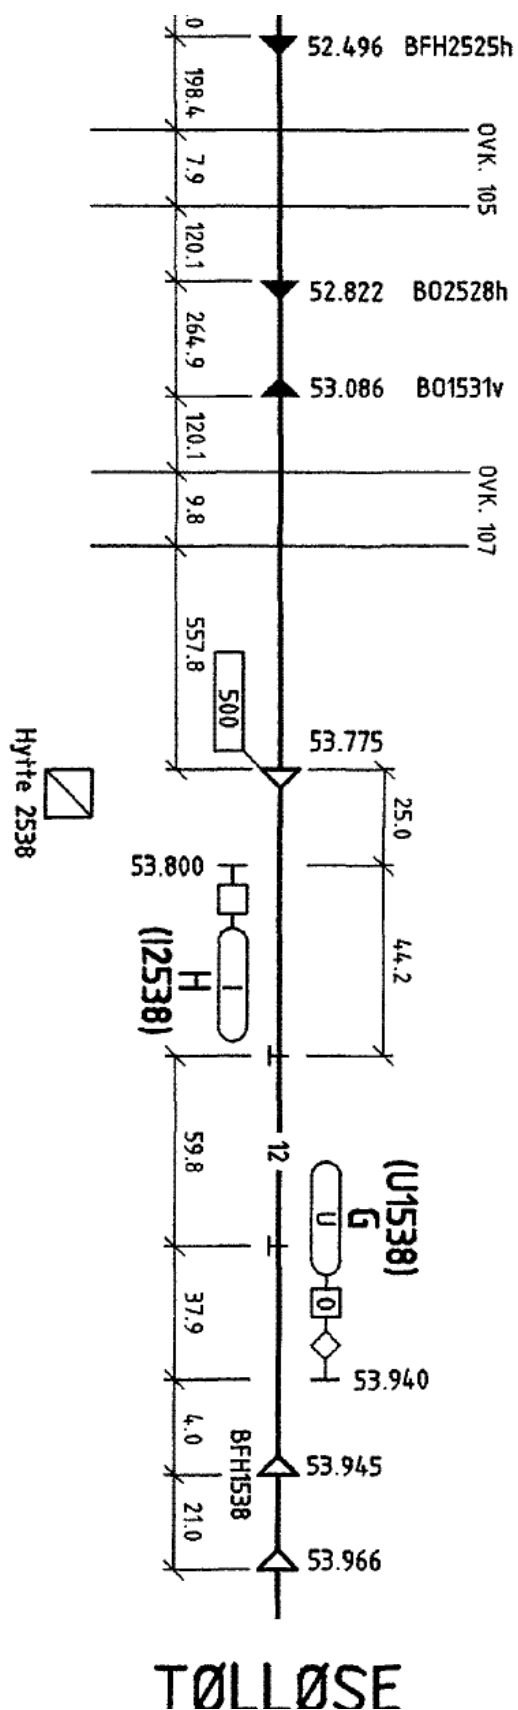
## Bilag 2. ATC-strækingsplan (uddrag)

Balise  
BO2528h, 385  
meter, der op-  
daterer afstand  
til overkørsel  
105 - 360 me-  
ter
