## Redegørelse

### Godstog kollideret på Padborg station

| HCLJ610-2013-13 | Ulykke | Kollision | Togkørsel |
| Dato: | 30.11.2013 | Tidspunkt: | 19:42 |

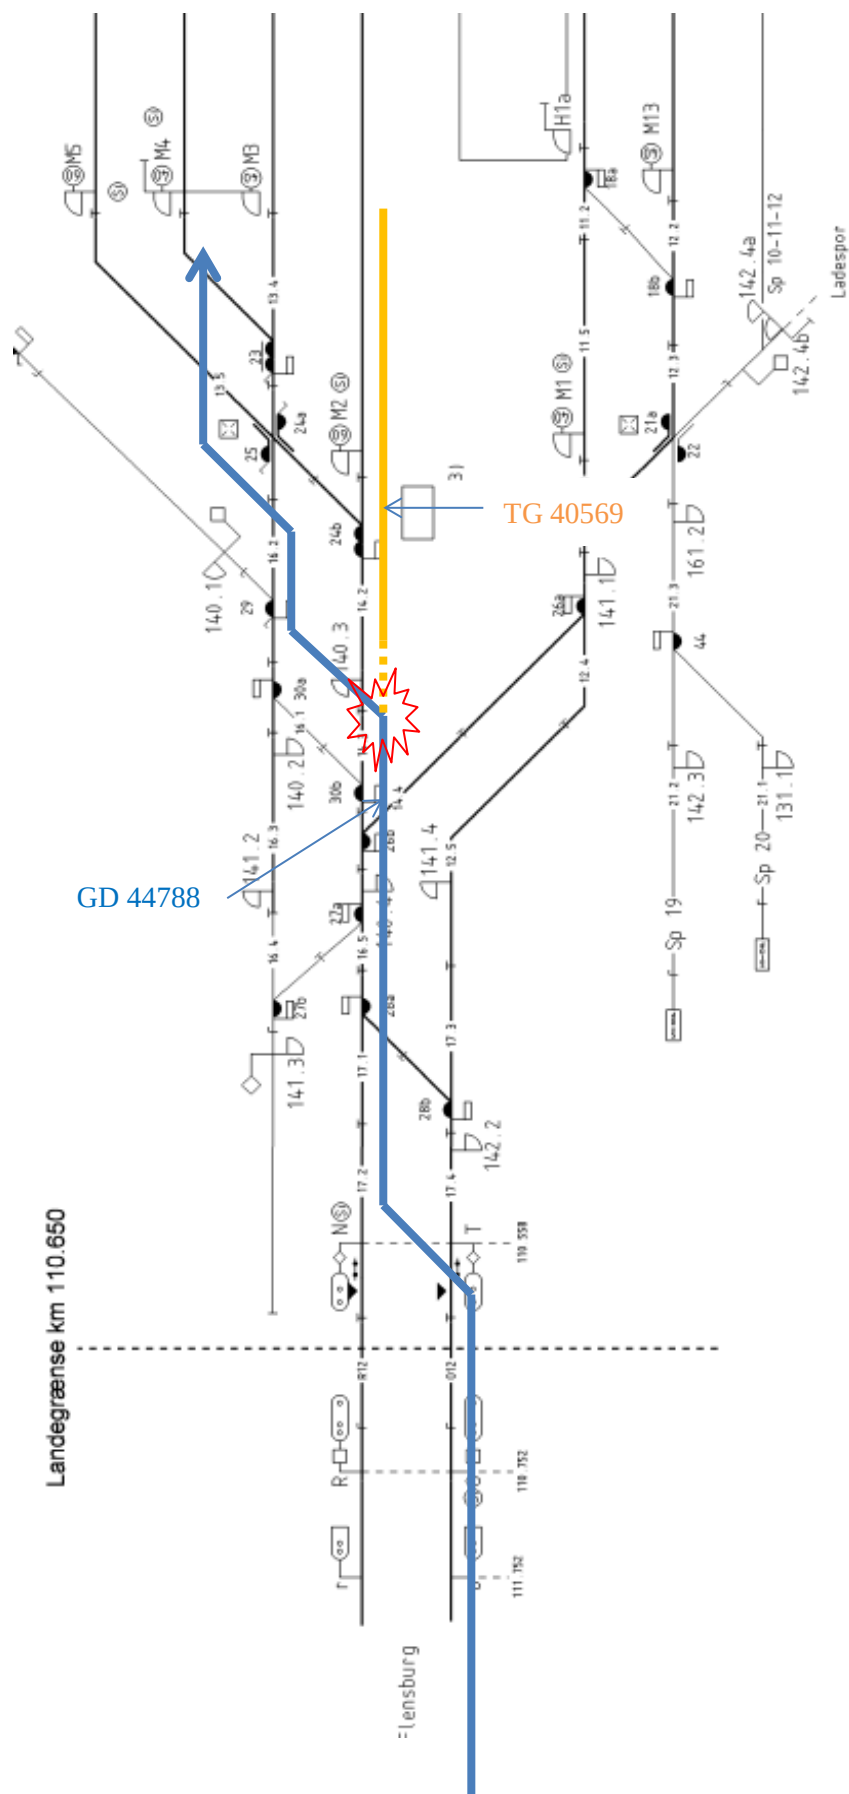
## Bilag 1:

Godstog GD 44788 (DB Schenker) havde signal til indkørsel fra 1. hovedspor fra Flensborg til spor 4 på Padborg station. Godstog TG 40569 (TX Logistik/TXL) holdt klar til afgang i spor 2, foran PU-signal M2 – se bilag 1.
