# Rapport

## Bred T

### Person ramt af tog i overgang mellem perroner

28.07.2017

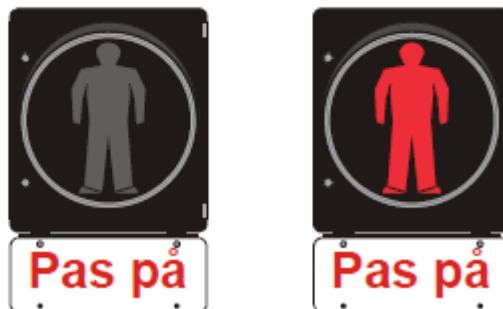
Anlæg opstillet ved overgange over sporet, som ved højtalere, eventuelt suppleret med lyssignal og/eller skilte advarer publikum mod at gå over spor, hvor der kører tog.
