# Havarikommisjonen

## Rapport 2022-220

**Påkørsel af SR-arbejdsleder på strækningen mellem Ringsted og Vigerslev  
d. 29-05-2022.**

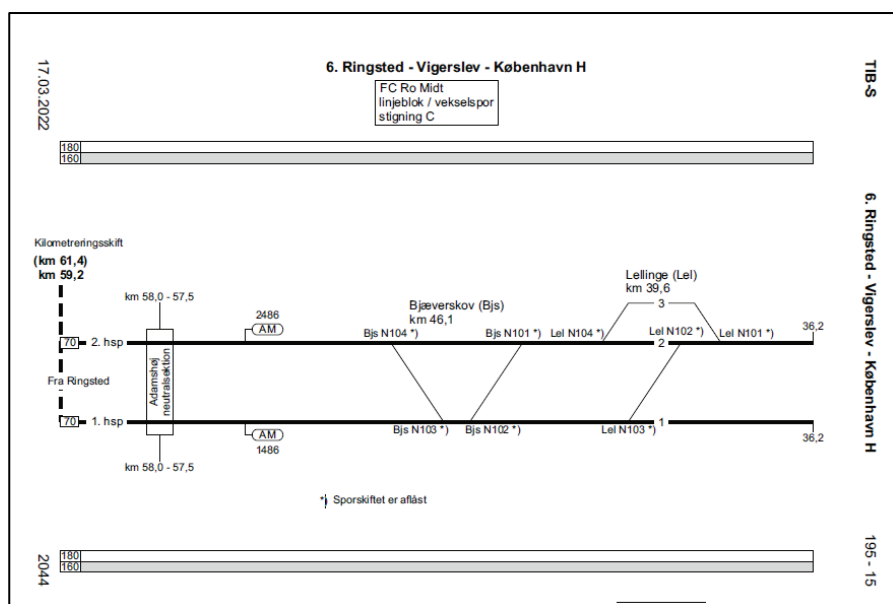
Figur 6: Uddrag af strækningsoversigten fra km 59,2 til km 36,2 i køreretning fra Ringsted mod København H, hvoraf det bl.a. fremgår at strækningen var udstyret som vekselspor med en strækningshastighed på 180 km/t.
