# Rapport

## Tjæreborg Station

### Person ramt af tog i overgang mellem perroner

10.08.2017

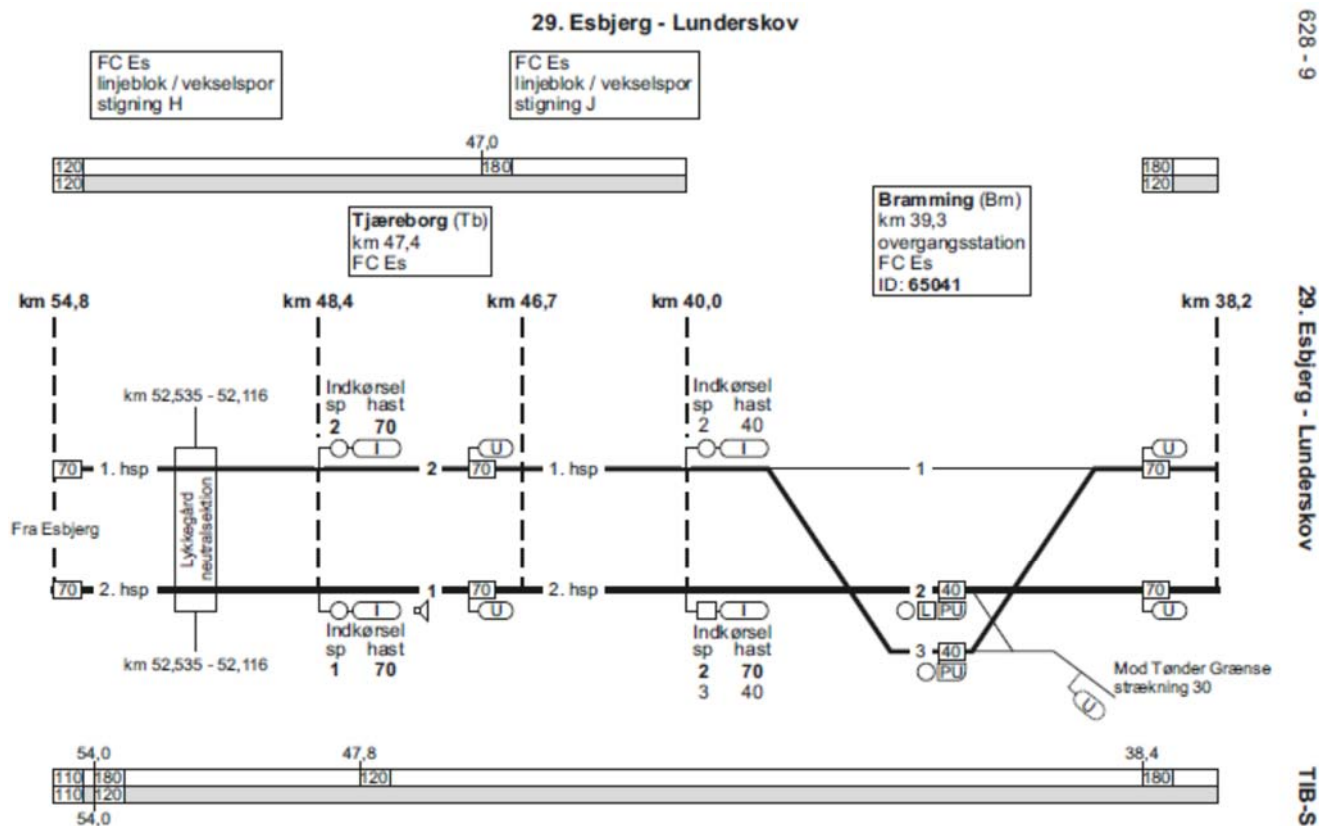
Uddrag af Banedanmarks TIB Esbjerg-Lunderskov

Tjæreborg har to spor, spor 1 højre spor Esbjerg-Bramming-Lunderskov og spor 2 højre spor Lunderskov-Bramming-Esbjerg. Der er vekselspordrift på banestykket. Adgang til stationen sker alene fra syd hvor der cirka midtvejs på perronen ved spor 1 (sideperron) er adgang til perronen. Den sydlige perron betjener kun spor 1. Fra adgangen til perron ved spor 1 er der perronovergang – overgang over sporene i niveau - til perronen ved spor 2. Denne perron betjener kun spor 2, idet der er opsat rækværk mod spor 1 på begge sider af overgangen.

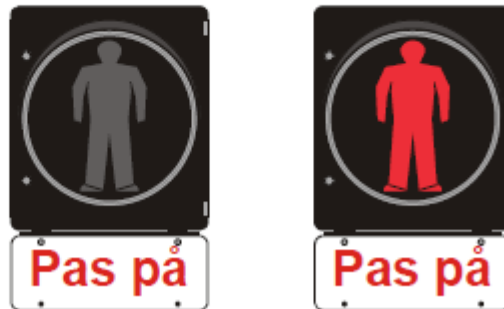
Anlæg opstillet ved overgange over sporet, som ved højttalere, eventuelt suppleret med lyssignal og/eller skilte advarer publikum mod at gå over spor, hvor der kører tog.

Bestemmelser om varslingsanlægenes funktion er fastlagt i SODB afsnit 5.11 om varslingsanlæg på stationer.

Som følge af ulykken opsatte Banedanmark opsætning af færdselstavlerne A 72 Jernbaneoverkørsel uden bomme og UA 72 ”Se efter tog” på Tjæreborg Station (se side 19)
