## Redegørelse

### **Brand- / røgudvikling i IC3 togsæt fra den 8. juli 2009 og frem til 31. december 2013**

| HCLJ619-2011-12 | Hændelse | Andet | Togkørsel |
| Sted: | Ringsted | | |

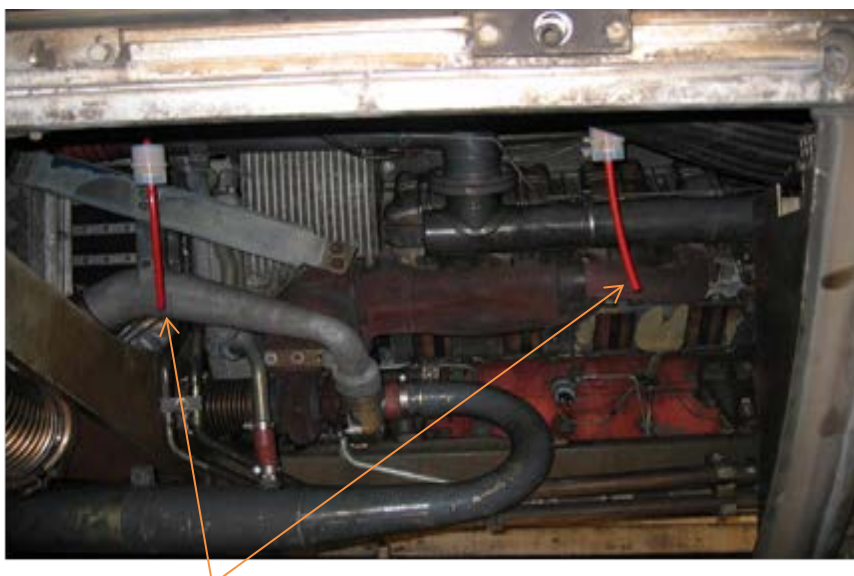
Foto 1: Sugespidses ved dieselmotorer. Kilde: DSB

Fra centralen og frem i overvågningsområdet er der trukket aluminiumsrør og herefter sugeslanger samt et antal sugespidses. Ved A og B motoren er der påmonteret 4 sugespidses, som er placeret rundt om på motoren, hvor det forventes at røgen vil passere ved en røgudvikling (se foto 1).

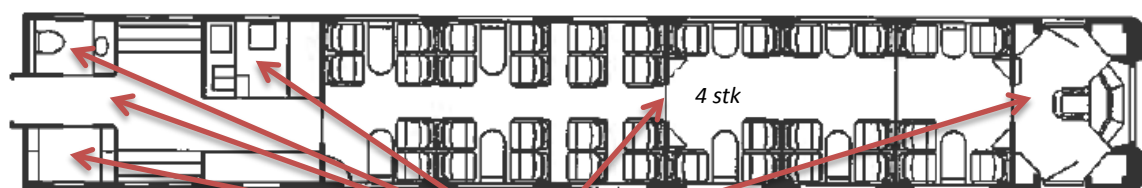
Fig. 7: Skitse af motorvogn (MFA) - placering af røgdetektorer i overvogn (+ 1 stk i luftindtag)  
(Ældre skitse med 2 toiletter, i dag er der 1 toilet i hver vogn)

Der er 4 detektorer i MFA- og i MFB-passagerafsnit, 3 detektorer i FF-passagerafsnit ved luftudkast, 2 detektorer i MFA- og MFB-førerrum og 1 detektor i MFA- og MFB-vestibule, catering, bagagekupé, tjenestekupé, toilet og handicaptoilet.
