## Redegørelse

### Personpåkørsel i overgang på station

| <b>HCLJ619-2012-41</b> | <b>Ulykke</b> | Personpåkørsel | Togkørsel |
| Sted | Tølløse station | Jernbanevirksomhed: | DSB |

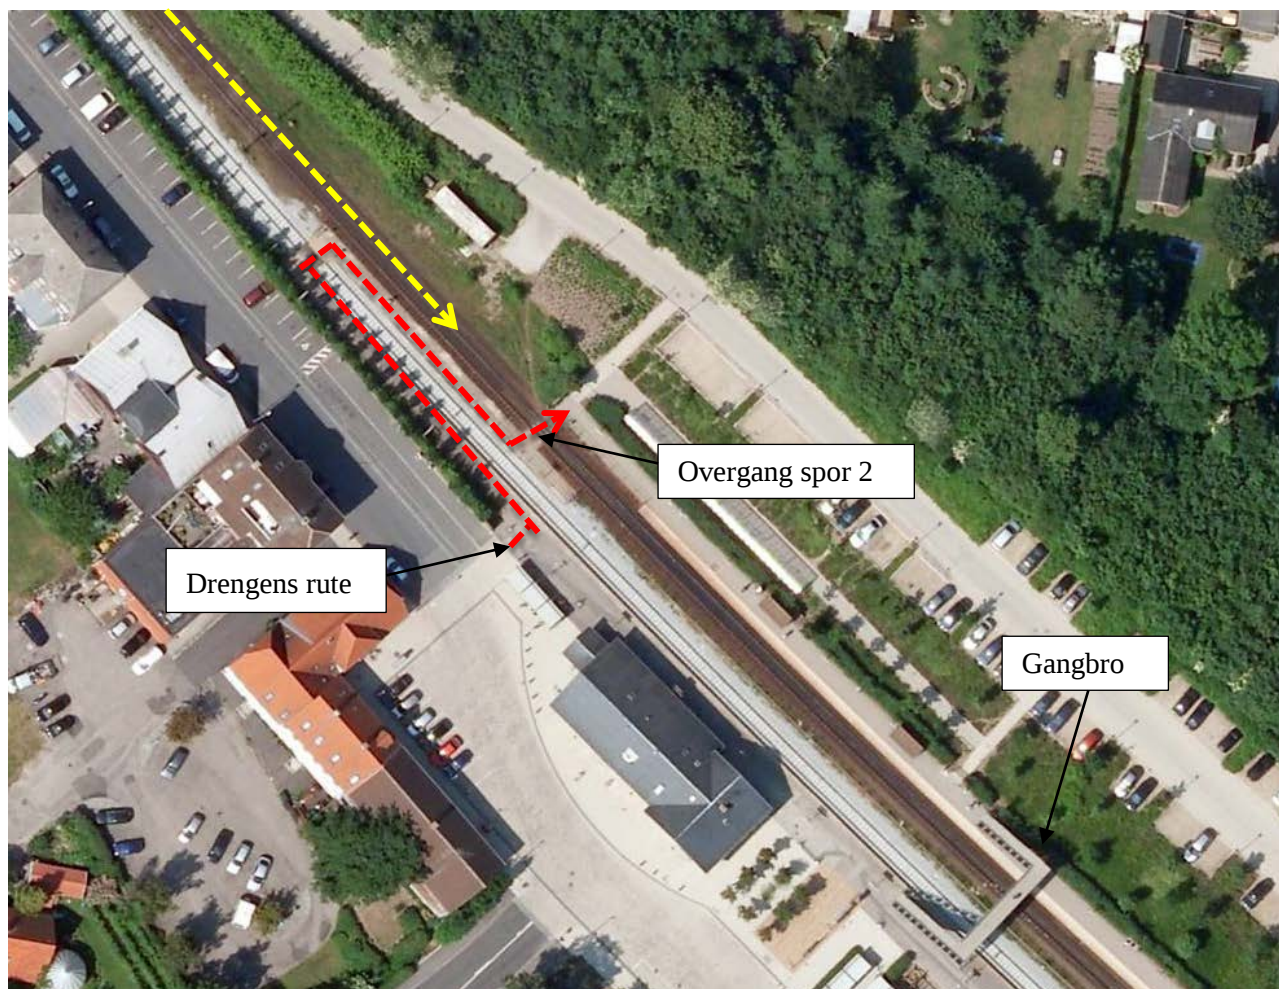
Luftfoto:Krak

Sydøst for stationsbygningen – ca. 75 meter fra overgangen - fandtes en gangbro over sporene. Denne gav via trapper adgang til overgang ude af niveau mellem perronerne og på tværs af stationen.
