Transporta nelaimes gadījumu un incidentu izmeklēšanas birojs

DZELZCEĻA NOPIETNA NEGADĪJUMA IZMEKLĒŠANAS NOBEIGUMA PĀRSKATS Nr. 5-02/1-19

**Nelaiimes gadījums ar cilvēku ritošā sastāva kustības laikā
2019. gada 8. februārī uz Rīgas dzelzceļa tilta pāri Daugavai**

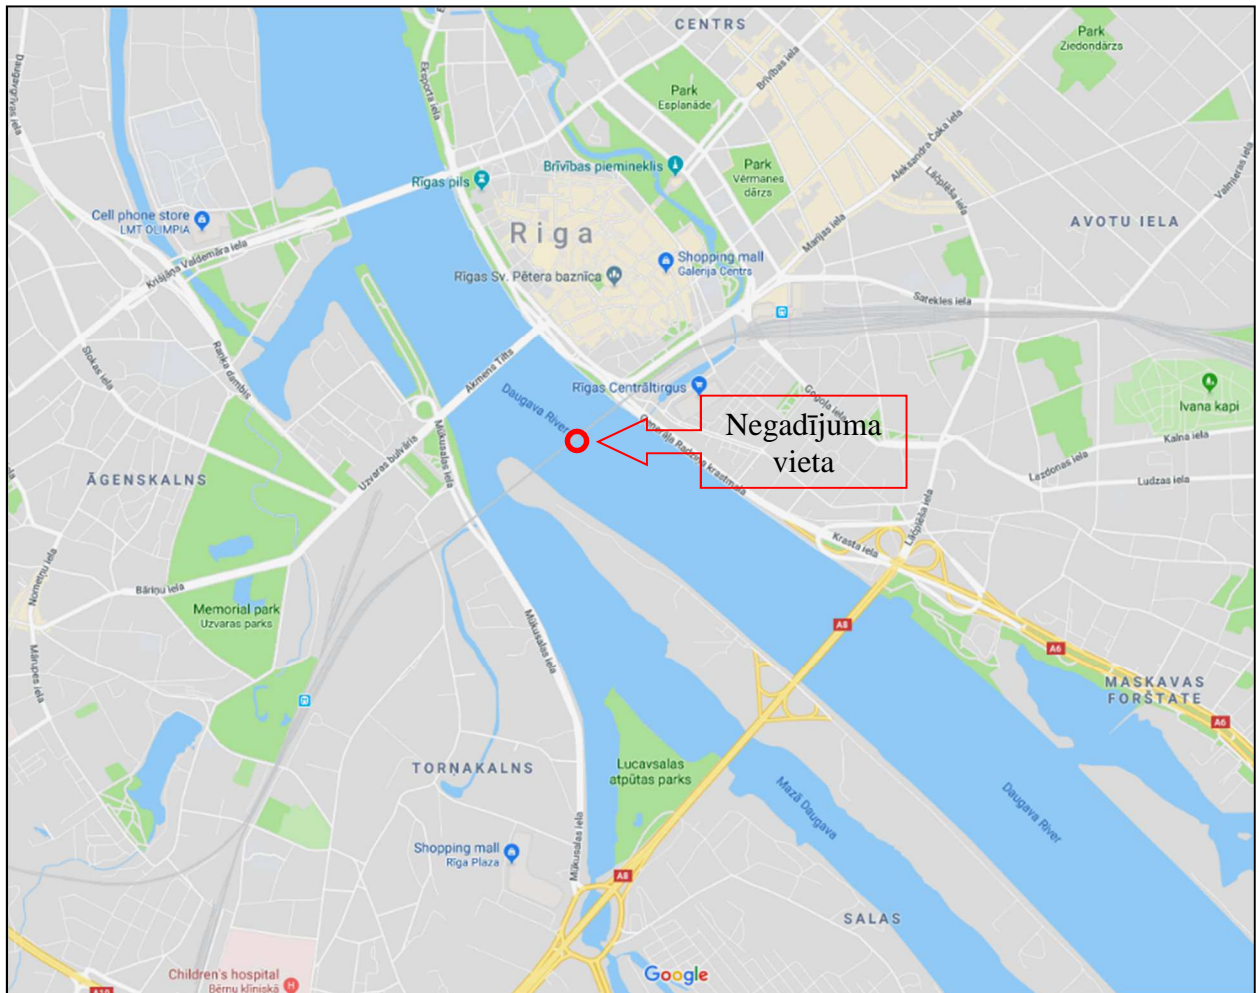
1. att. Negadījuma vieta (attēls no Google maps)

Negadījums notika 2019. gada 8. februārī ap plkst. 7.09 uz dzelzceļa tilta pāri Daugavai. Negadījuma vieta parādīta 1. att. GPS koordinātas - 56.942166, 24.106601 (Google maps).

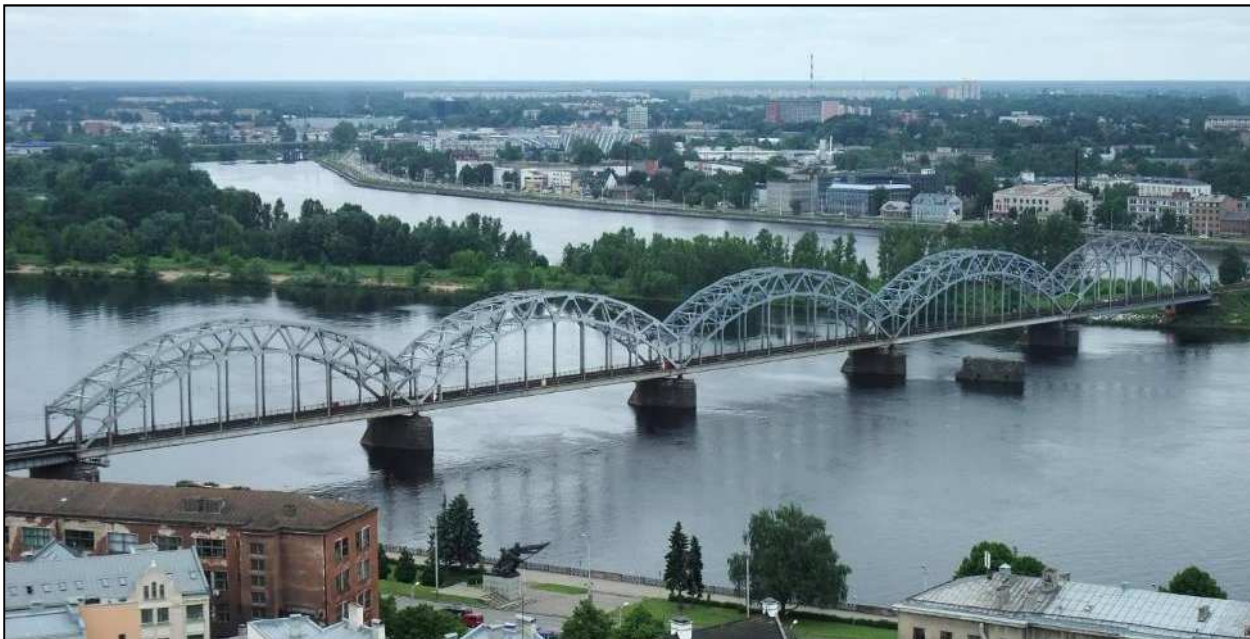
4. att. Rīgas dzelzceļa tilts pāri Daugavai

Rīgas dzelzceļa tilts pāri Daugavai (sk. 4. att.) atrodas dzelzceļa posmā Rīga pasažieru - Torņakalns. Tilta laidumu kopgarums ir 438 m.

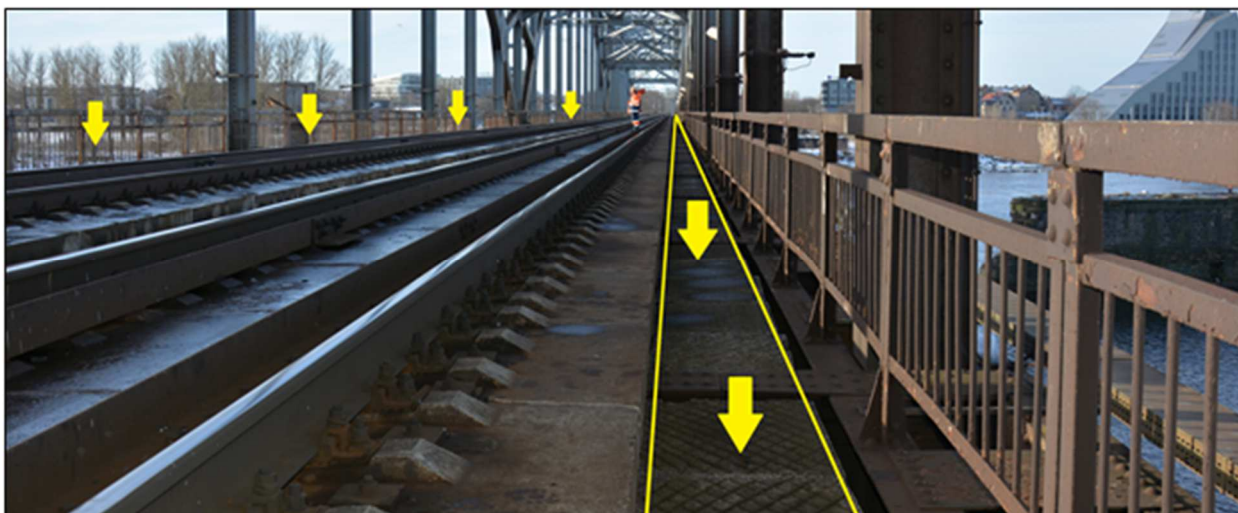
5. att. Tehnoloģiskās ejas uz tilta

Uz tilta gar abiem sliežu ceļiem ir tehnoloģiskās ejas, kuras izmanto tilta apsargi un citi uz tilta strādājošie darbinieki (sk. 5. att.).

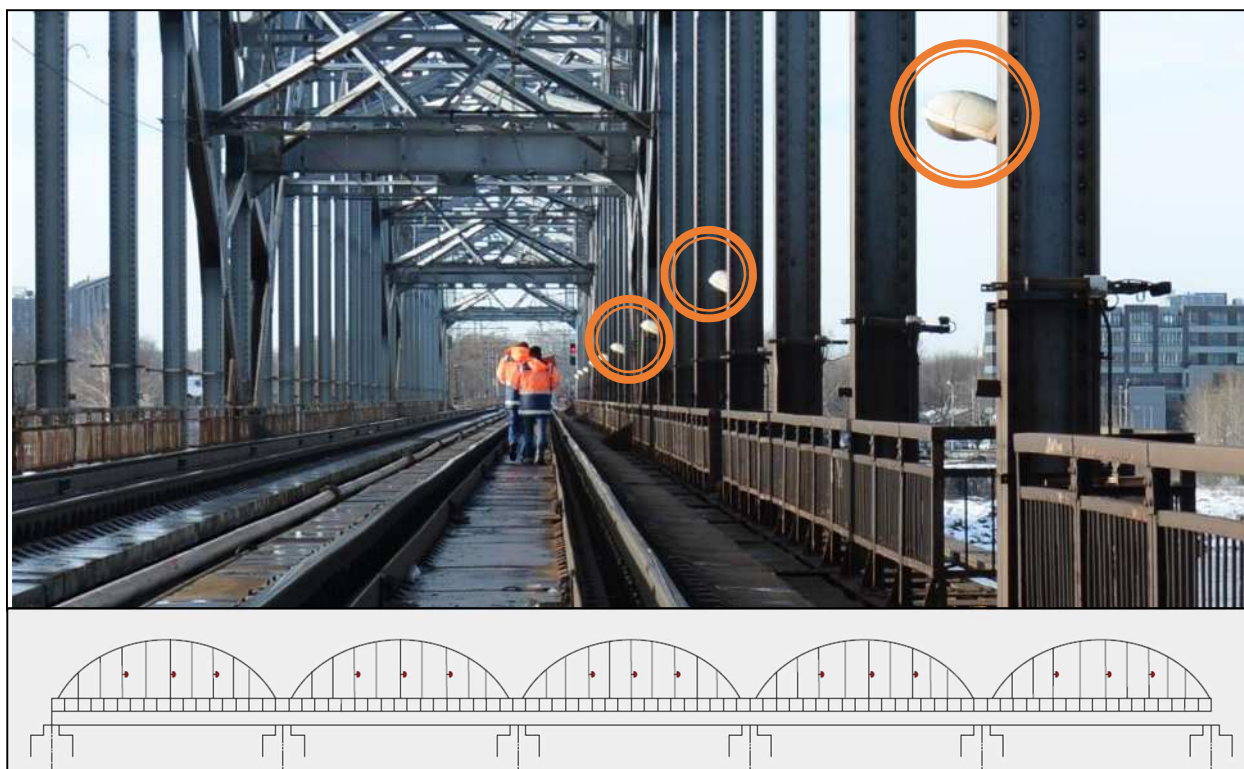
6. att. Gaismekļu izvietojums uz tilta

Dzelzceļa tilts aprīkots ar ārējo un iekšējo apgaismojumu. Izmeklēšanas gaitā tika pētīti iekšējā apgaismojuma elementi, kas sastāv no 15 Philips 150 tipa gaismekļiem ar Master City 150W nātrija spuldzēm. Gaismekļi izvietoti uz tilta laidumu konstrukciju balstiem un paredzēti IAC sliežu ceļa tehnoloģiskās ejas apgaismošanai (sk. 6. att.).

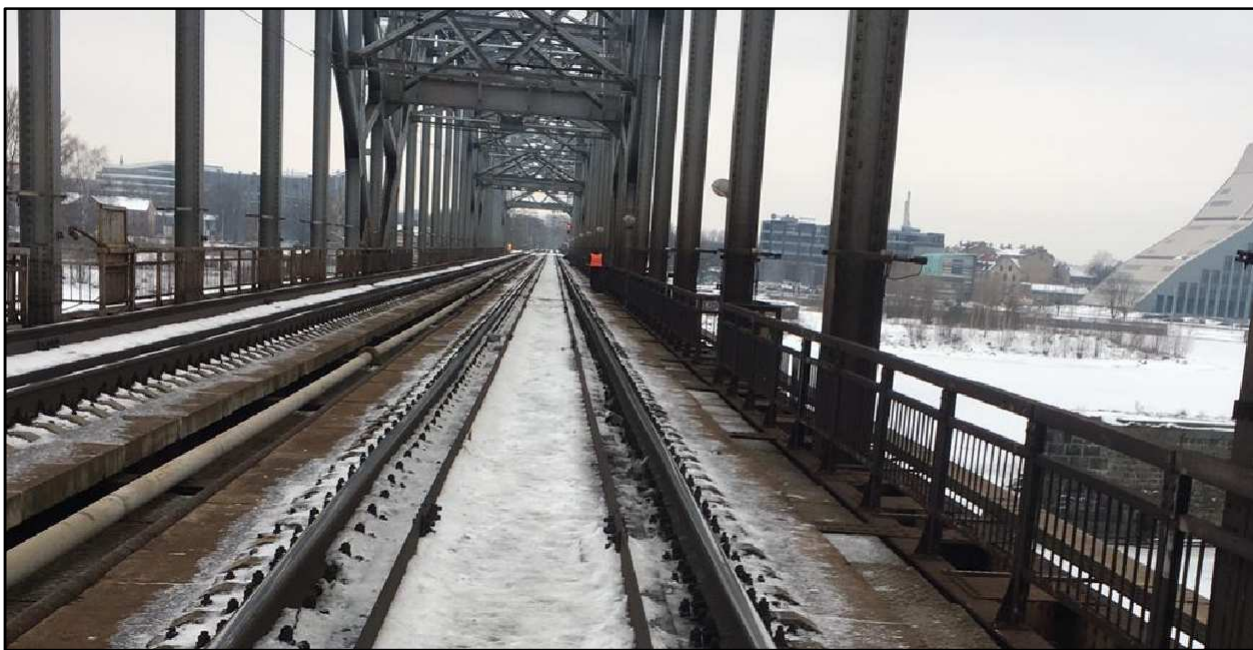
8. att. Laika apstākļi negadījuma dienā (foto uzņemts negadījuma dienā ap plkst. 12.43)

Aktuālā situācija ar laika apstākļiem negadījuma dienā parādīta 8. att.

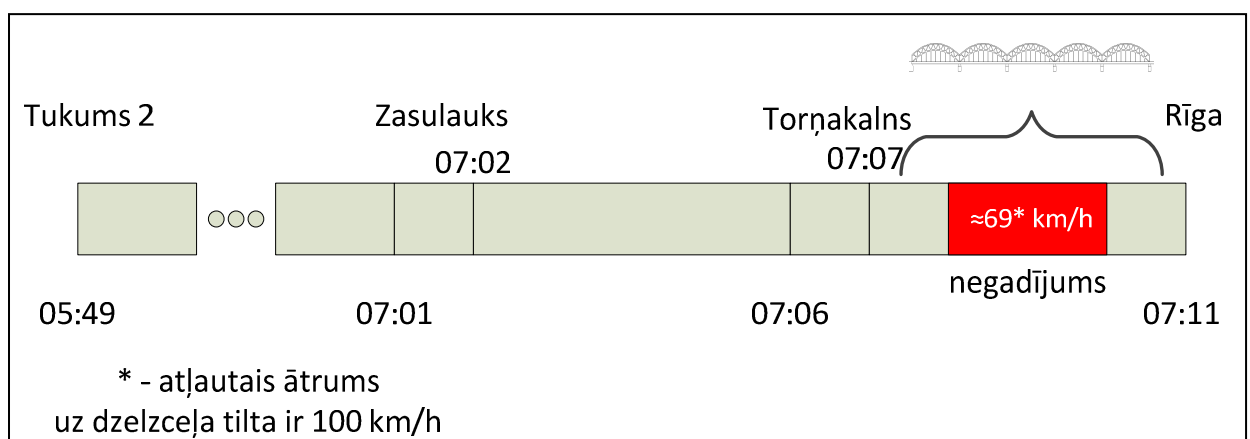
9. att. Kustības parametru grafiskais attēlojums (daļējs)

Kustības parametru grafiskais attēlojums (daļējs) parādīts 9. att.

Izmeklēšanas gaitā netika konstatēts, ka elektrovilciena kustības parametri varēja būt negadījuma cēlonis vai veicinošs faktors.

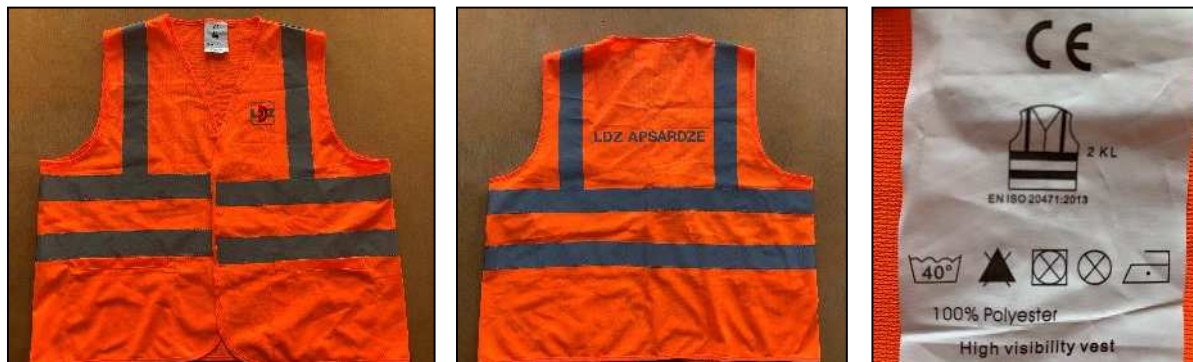
10. att. Standartizēta apsargu signālveste ar gaismu atstarojošiem elementiem

Balstoties uz esošo informāciju, tika konstatēts, ka 2019. gada 8. februārī ap plkst. 6.50 tilta apsargs ieradās Torņakalna apsardzes postenī, kur notiek instruktāža un inventāra izsniegšana. Ieejot postenī, viņš uzvilka darba jaku ar oranžas krāsas signālvesti (sk. 10. att.), tādējādi izpildot Darba aizsardzības instrukcijas prasības. Lai uzsāktu darba maiņu plkst. 8.00, viņam bija jāierodas apsardzes postenī, kas atrodas tilta Rīgas pasažieru stacijas pusē.

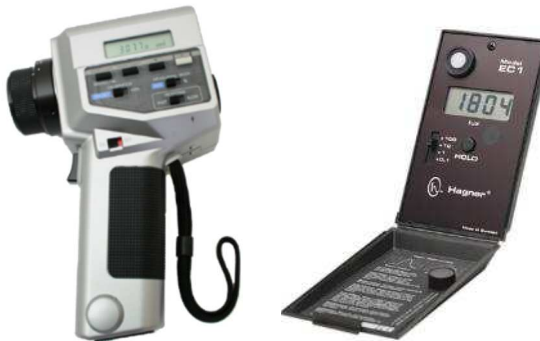
14. att. Gaismas stipruma mērītājs Konica Minolta LS-110 (pa kreisi)
un luksmetrs Hagner EC1 (pa labi).

Mērījumu veikšanai tika izmantots luksmetrs "Hagner EC1" un gaismas stipruma mērīšanas ierīce "Konica Minolta LS-110" (sk. 14.att.).

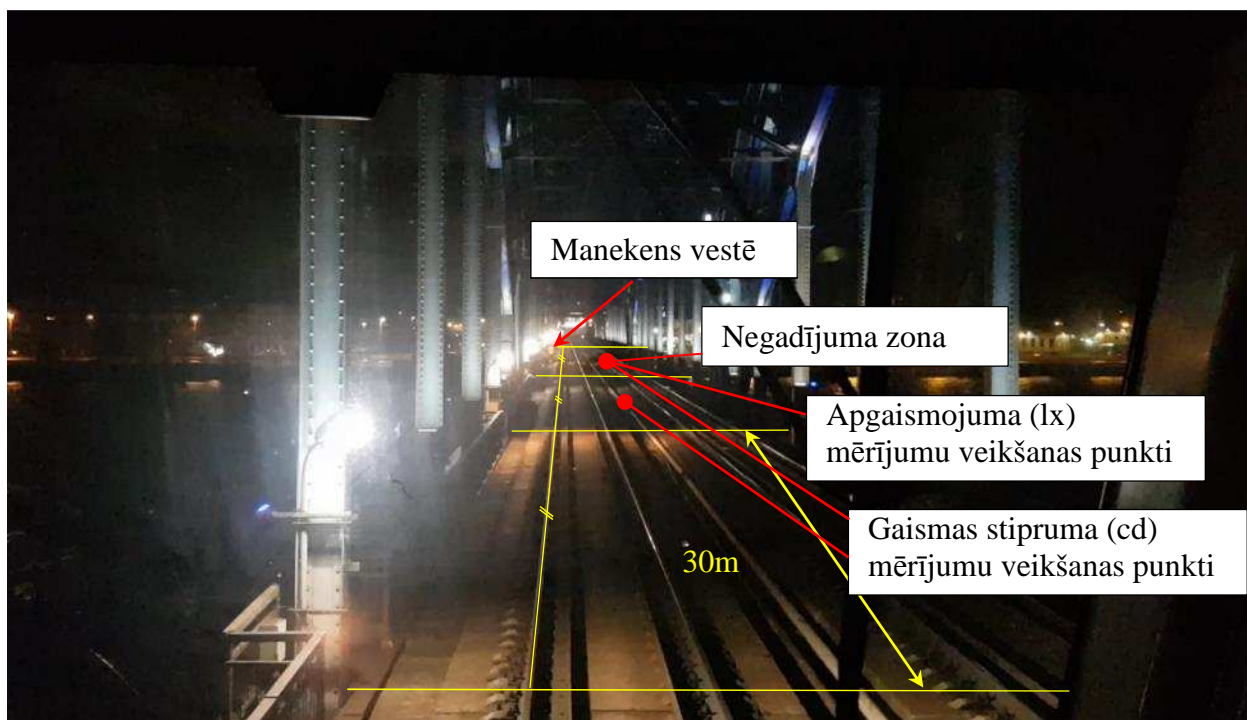
15. att. Mērījumu veikšanas shēma

Sākumā tika veikti apgaismojuma kontrolmērījumi ar luksmetru starp negadījuma vietā esošajiem tuvākajiem diviem nātrija gaismekļiem, kur attālums starp tiem ir 30 m (sk. 15. att.). Attiecīgie gaismekļi shēmā atradās pie 0 m un pie 30 m punkta.

Tika atzīmēti punkti ik pēc 3 m (sliežu ceļa garuma virzienā) un ik pēc 1 m (sliežu ceļa platuma virzienā), iegūtos datus fiksējot mērījumu protokolā (sk. 1. tabulu).

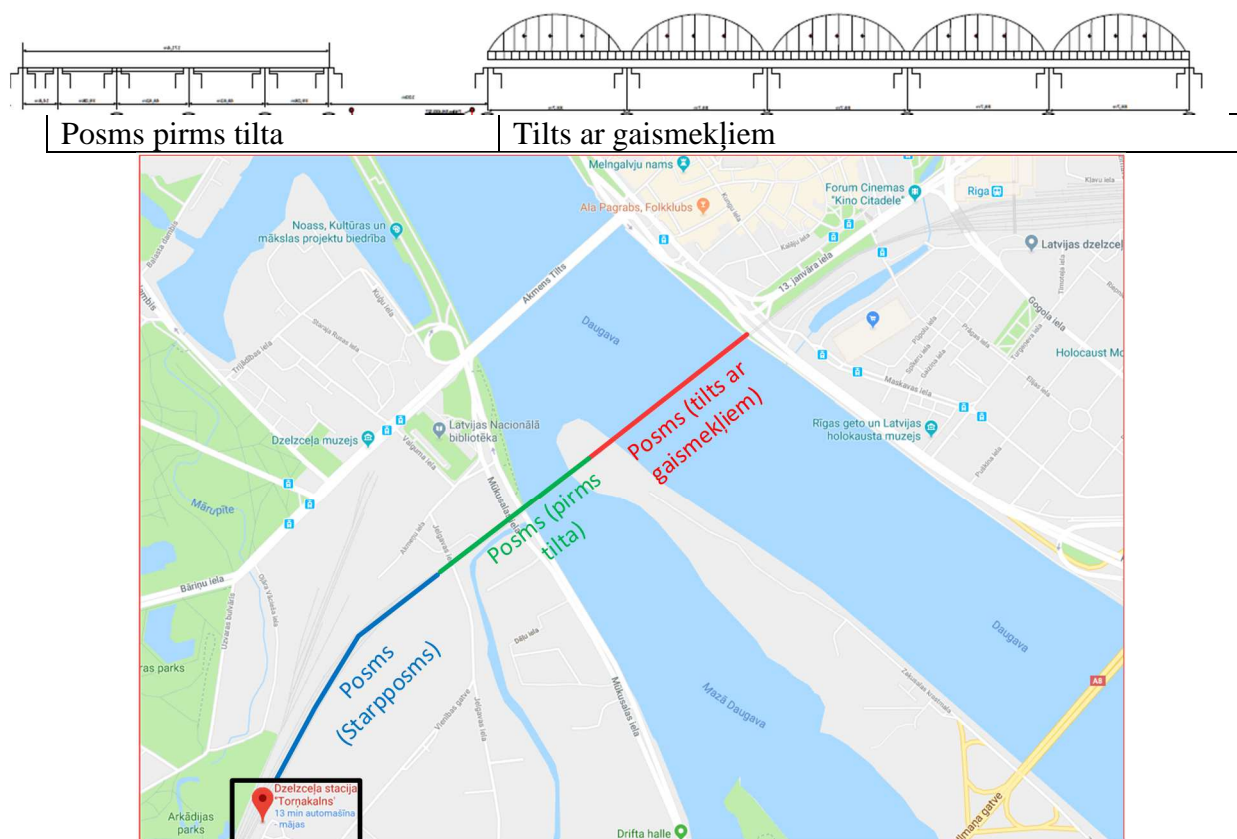
18. att. Posmu sadalījums gaismas stipruma mērījumiem no braucoša vilciena kabīnes

Ekspertīzes otrajā daļā, lai pārbaudītu objekta redzamību uz tilta, ar elektrovilcienu ER2T Nr.7114, kas bija iesaistīts negadījumā, tika veikts brauciens no Torņakalna stacijas līdz Rīgas pasažieru stacijai, vienlaikus veicot braucamā ceļa video fiksāciju un mērījumus ar gaismas stipruma mērītāju.

Rezultāti ir fiksēti un ierakstīti 2. tabulā.
