COMISIÓN DE INVESTIGACIÓN  
DE ACCIDENTES FERROVIARIOS

Investigación del incidente  
nº 0034/2014 ocurrido el 02.07.2014

INFORME FINAL SOBRE  
EL INCIDENTE FERROVIARIO Nº 0034/2014  
OCURRIDO EL DÍA 02.07.2014  
ENTRE CHINCHILLA Y BONETE (ALBACETE)

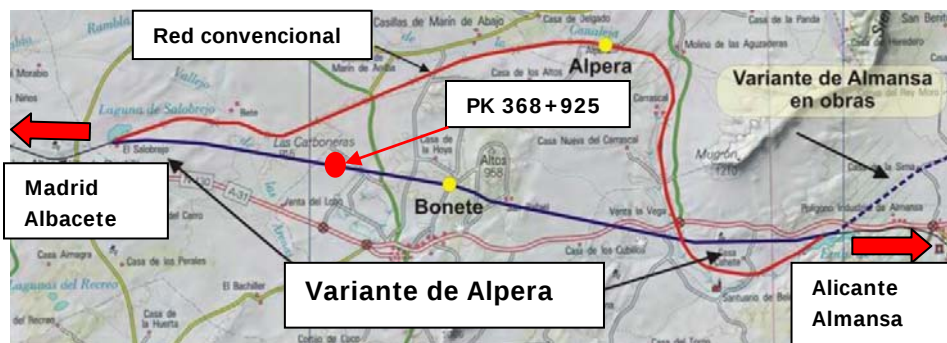
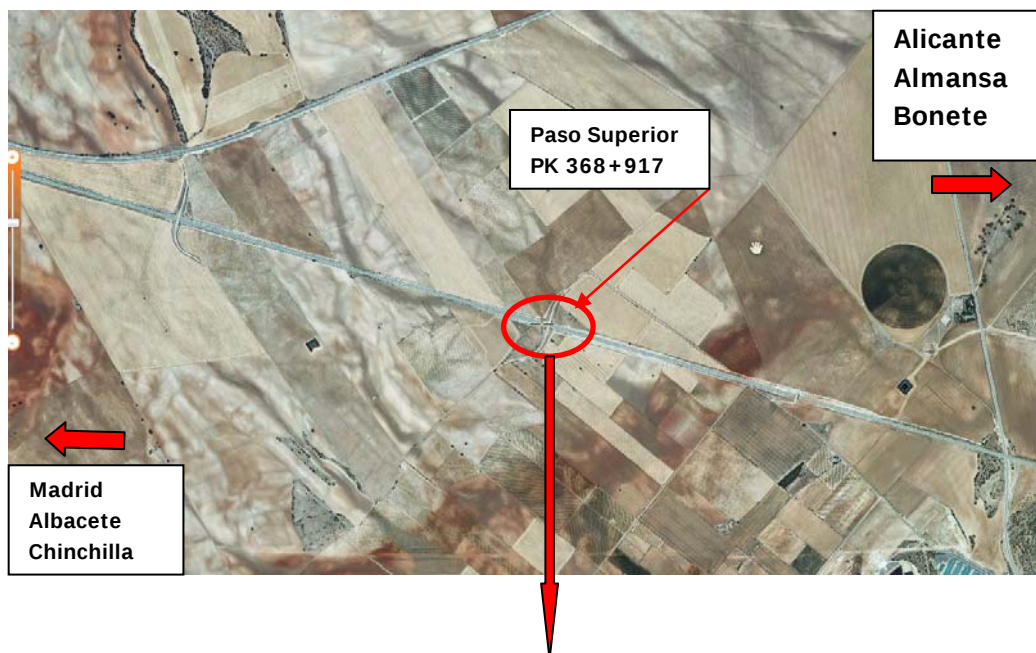
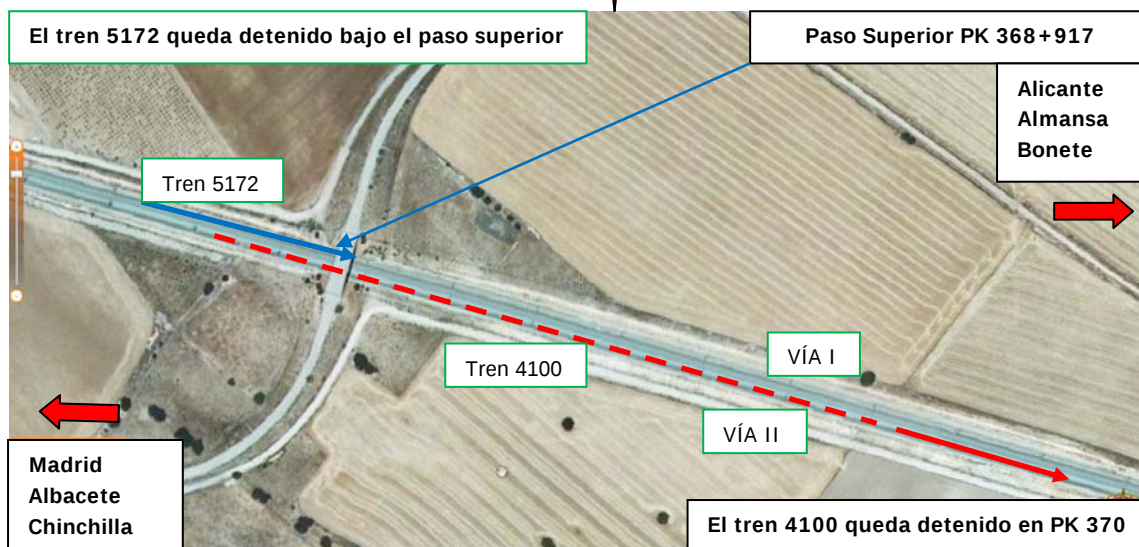
Croquis:

El tren de alta velocidad 4100 de la empresa ferroviaria Renfe Operadora, procedente de Madrid-Atocha (origen Gijón-Sanz Crespo) y con destino Alicante, circulando por vía II sufre la activación del frenado de urgencia del sistema ASFA, y queda detenido en el PK 370+000. El motivo fue la rotura del captador ASFA debido al paso a velocidad elevada (200 km/h, según declaración de su maquinista) por una zona de vía inundada a causa de las lluvias torrenciales localizadas sufridas en la zona. El maquinista informa a las 19:08:06 horas al CRC de Albacete de la situación y advierte de la existencia de acumulación de agua y que cruza las vías por el PK 369+000.

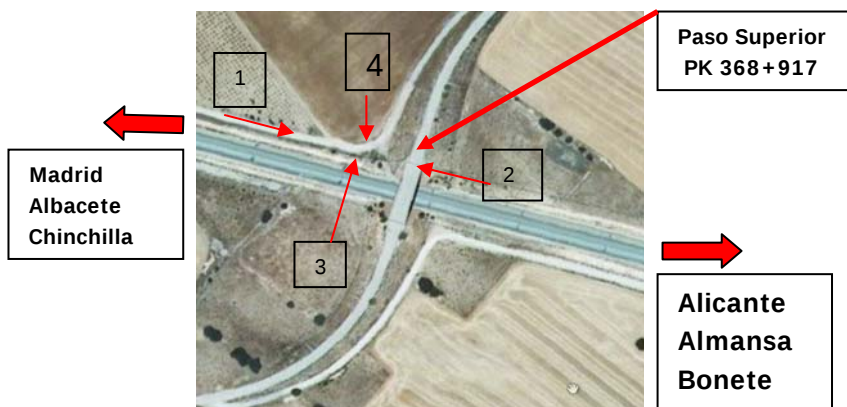
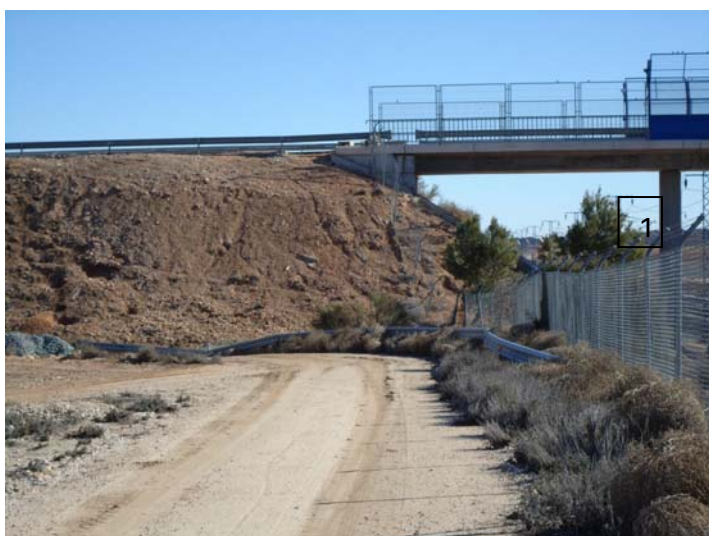
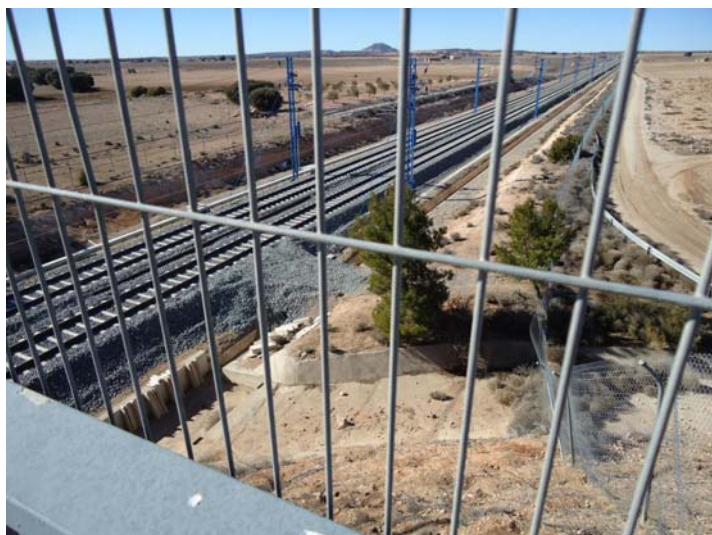
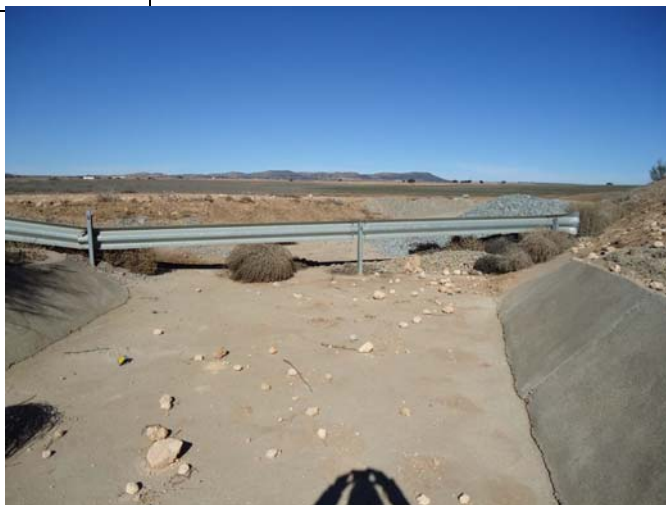
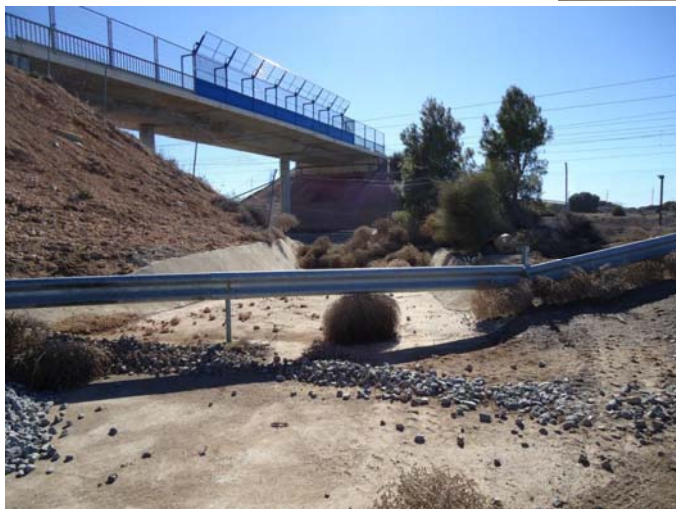
Drenaje existente en la zona del suceso:

Bajo el paso superior mencionado es donde se producen los mayores daños en la infraestructura y donde quedó parado el tren en la vía I. En esta zona la cuneta cambia de sección y en su parte interior existe un muro para evitar la inundación de la vía.

*Vista del lugar de los hechos, se aprecia el curso de agua por el lado izquierdo de la vía, según el sentido de la marcha del tren. (Fuente Renfe Operadora)*
