COMISIÓN DE INVESTIGACIÓN  
DE ACCIDENTES FERROVIARIOS

*Investigación del accidente  
nº 0056/2016 ocurrido el 04.11.2016*

INFORME FINAL DE LA CIAF (IF)  
SOBRE EL ACCIDENTE FERROVIARIO Nº 0056/2016  
OCURRIDO EL DÍA 04.11.2016  
EN LA ESTACIÓN DE CHESTE (VALENCIA)

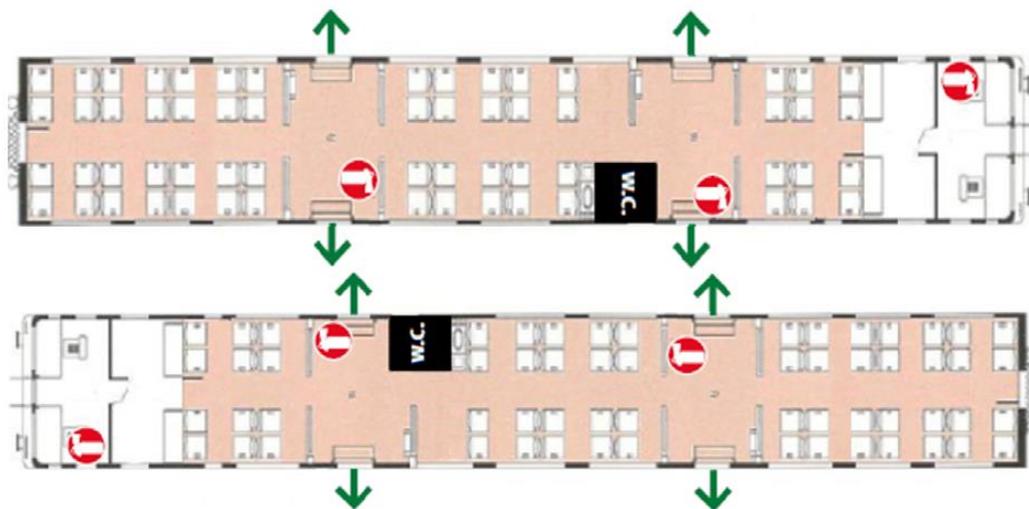
La (DTSCE) de Renfe Viajeros realiza una inspección de los extintores de dos vehículos (de la misma serie) 96719.592.301.6 y 96719.592.501.1, situados en el Taller de Valencia La Font de Sant Lluís, verificándose que disponían de la misma dotación de extintores e idéntica situación de la que se ha señalado para los vehículos que formaban el tren del suceso.
