COMISIÓN DE INVESTIGACIÓN DE
ACCIDENTES FERROVIARIOS

*Investigación del accidente
nº 0051/2016 ocurrido el 04.11.2016*

INFORME FINAL DE LA CIAF (IFC)
SOBRE EL ACCIDENTE FERROVIARIO Nº 0051/2016
OCURRIDO EL DÍA 04.11.2016
EN LA ESTACIÓN DE L' HOSPITALET DE LLOBREGAT (BARCELONA)

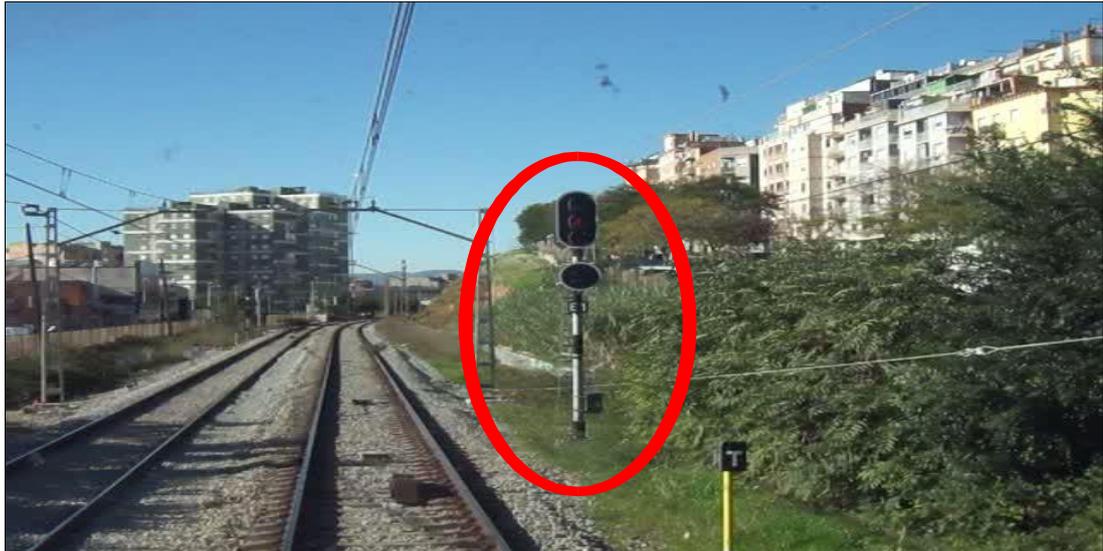
Señal E1 de entrada en la estación. (Fuente RENFE VIAJEROS)

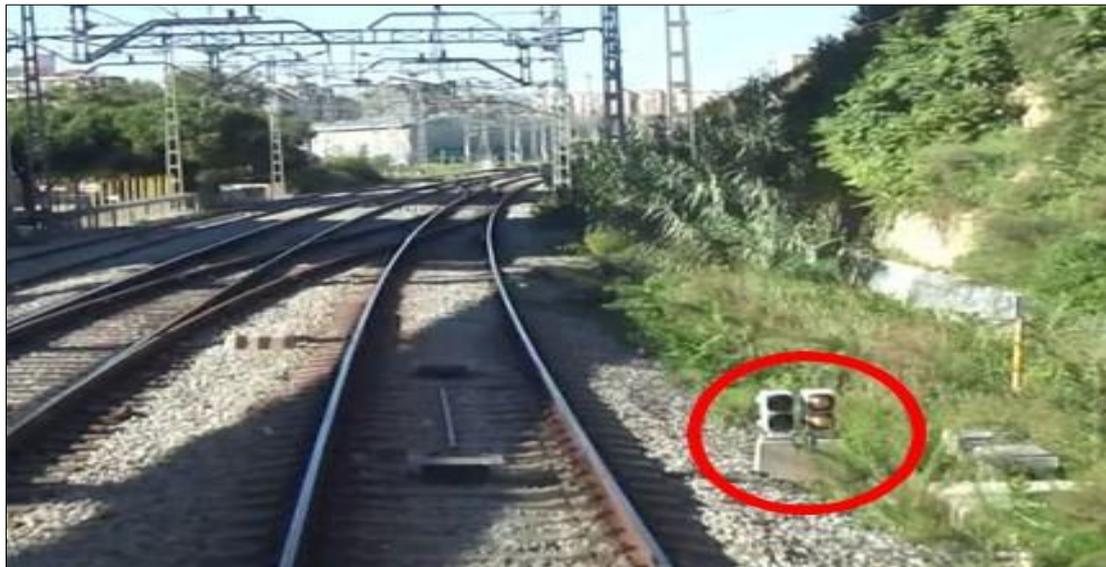
Señal R1, de retroceso. (Fuente RENFE VIAJEROS)

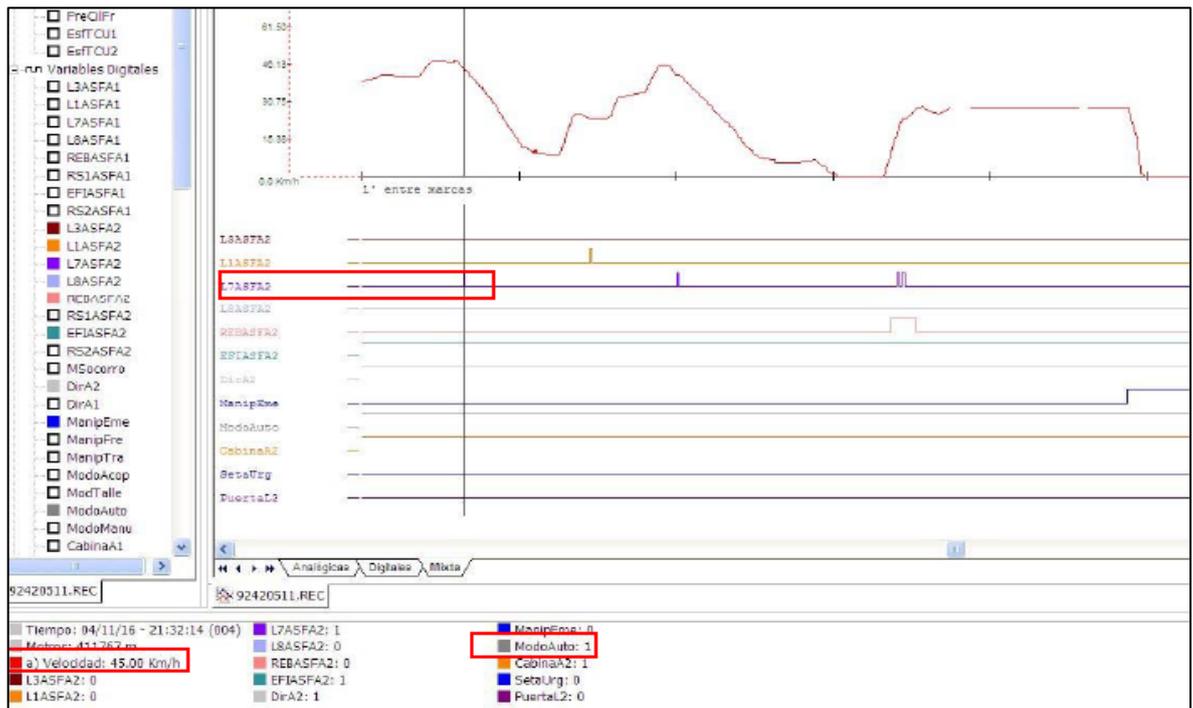
- A las 21:32:14 horas, el tren 25752 pasa por la baliza previa de la señal avanzada de la vía II, E`1 que ordena parada (Frecuencia L7) a una velocidad de 45 km/hora.

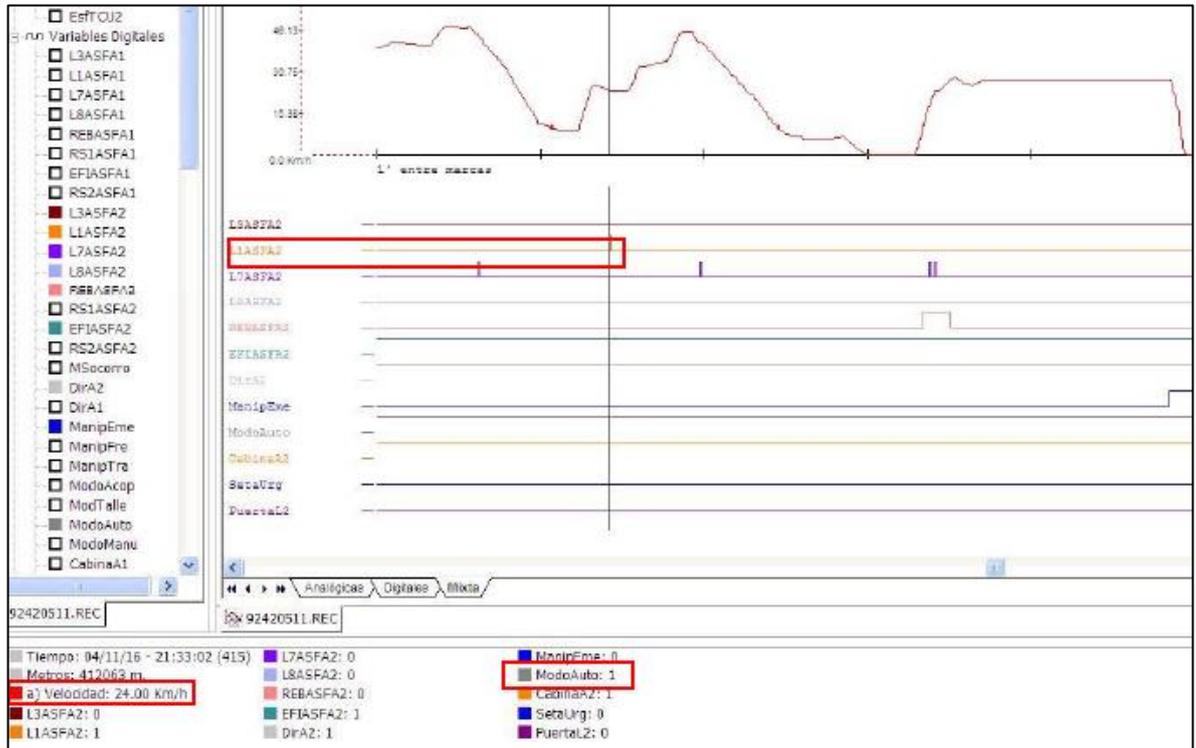
- A las 21:33:02 horas, el tren 25752 pasa por la baliza de señal de la señal avanzada de L´ Hospitalet de Llobregat E´1 que ordena anuncio de parada (Frecuencia L1) a una velocidad de 24 km/hora.

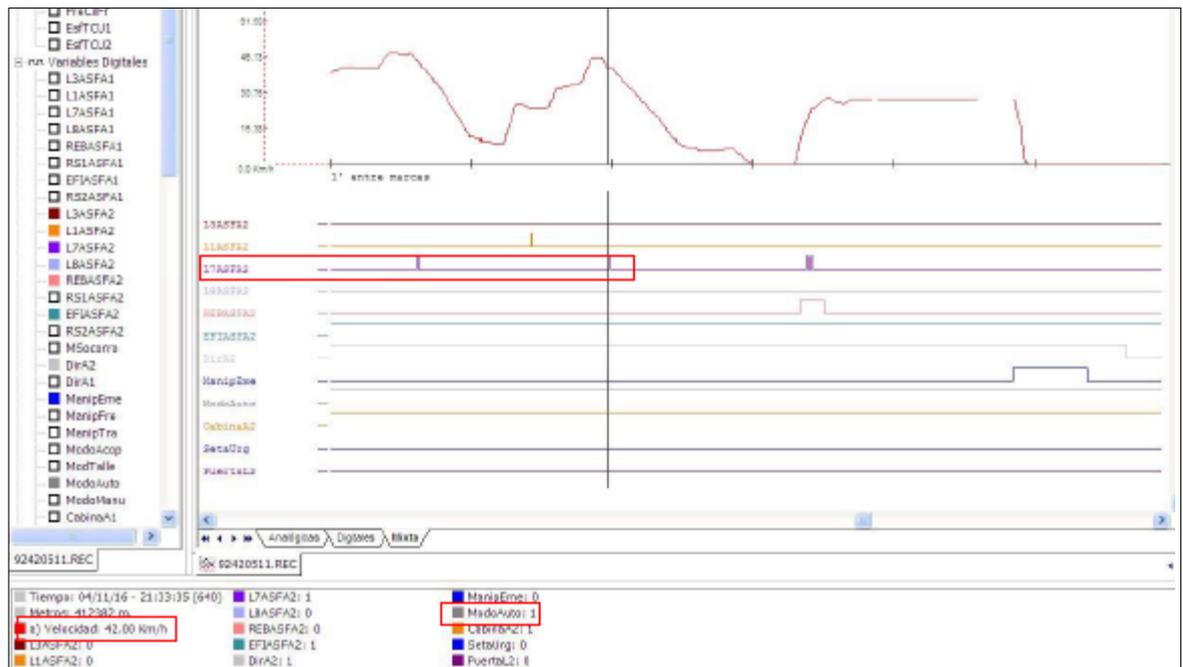
- A las 21:33:35 horas, el tren 25752 pasa por la baliza previa de la señal E1, de entrada de la vía II de L´ Hospitalet de Llobregat que ordena parada (Frecuencia L7) a una velocidad de 42 km/hora.

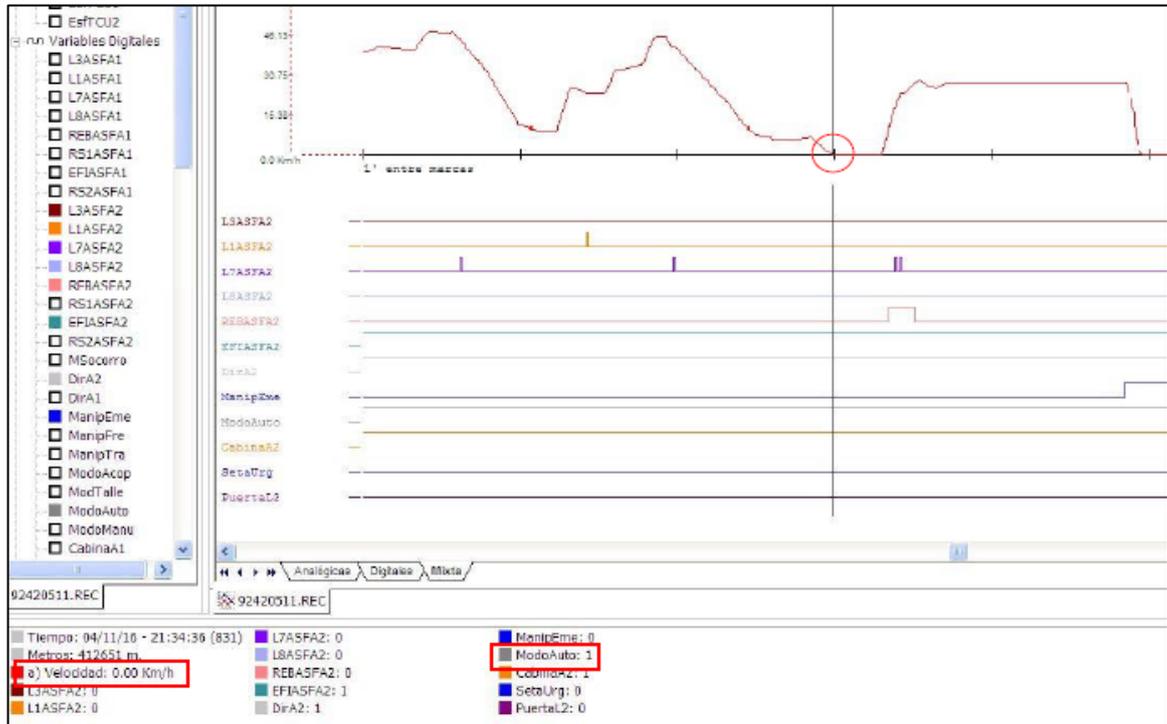
- A las 21:34:36 horas, el tren 25752 se detiene a 18 m de la señal E1, de entrada de la estación, que ordena parada.

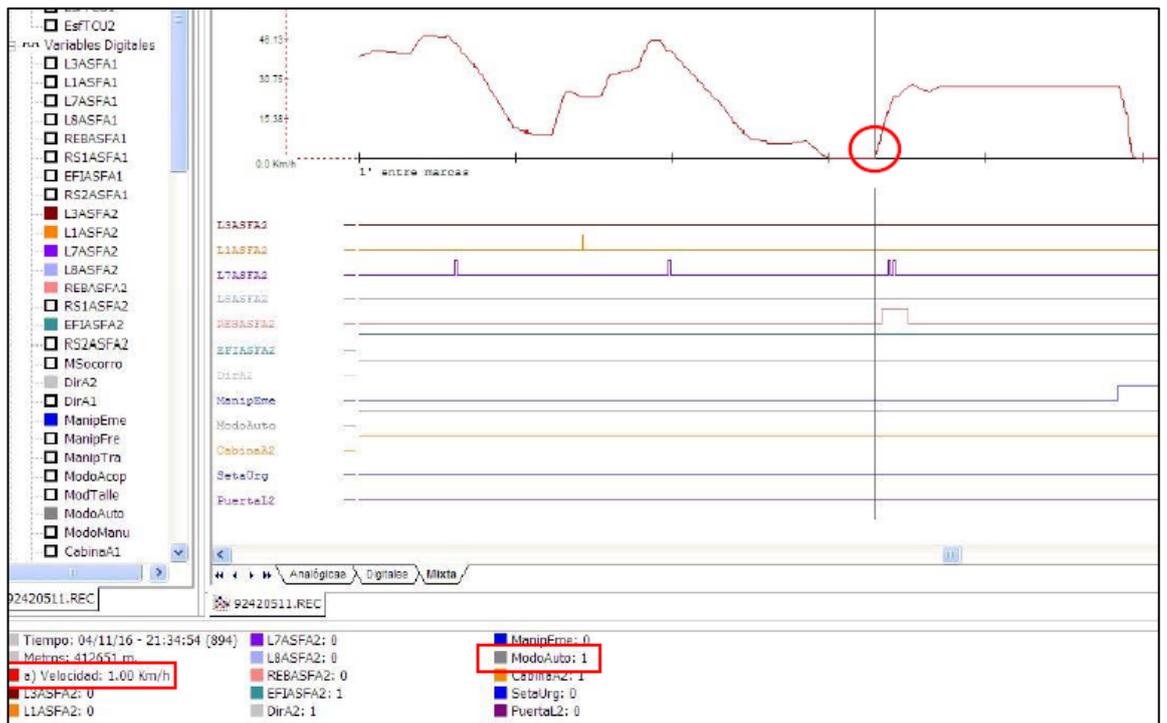
- A las 21:34:54 horas, el tren 25752 inicia la marcha después de estar detenido durante 18 segundos.

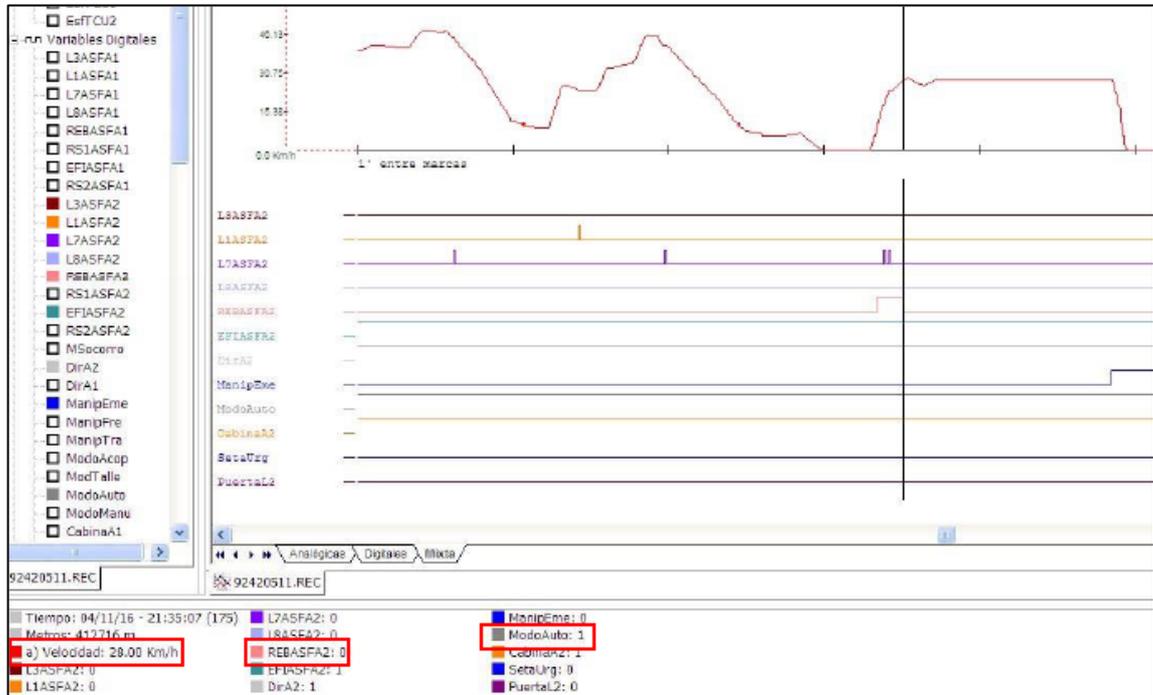
- A las 21:35:07 horas, el maquinista actúa sobre el equipo ASFA Digital desactivando el rebase autorizado cuando el tren circula a una velocidad de 28 km/hora.

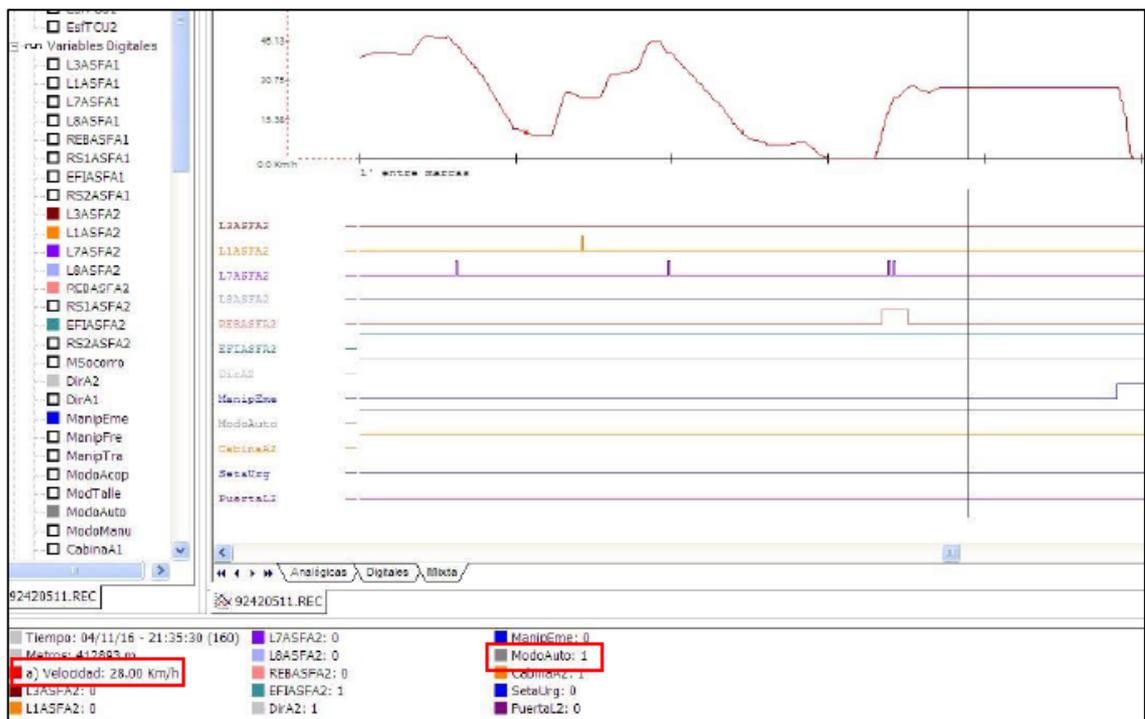
- A las 21:35:30 horas, el tren 25752 se encuentra a una distancia de 40 m de la señal R1. Circula a una velocidad de 28 km/hora.

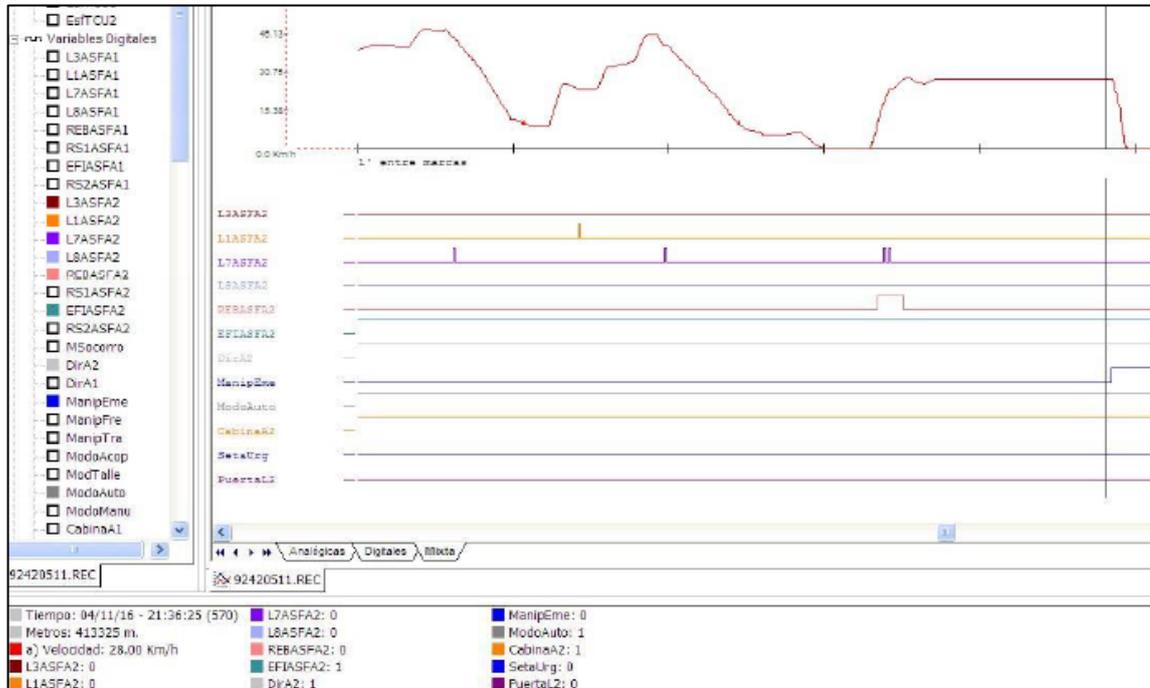
- A las 21:36:25 horas, el tren 25752 circulando a una velocidad de 28 km/hora, entra en la Aguja 37 que estaba orientada hacia la vía 2 de la estación.

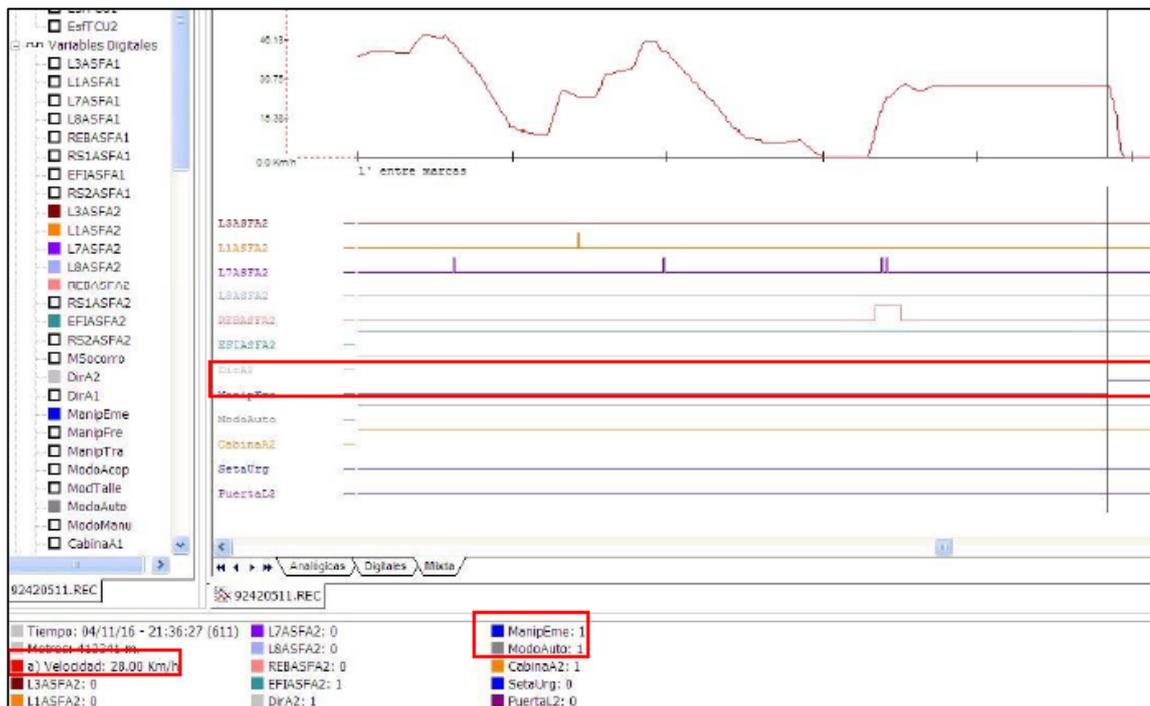
- A las 21:36:27 horas, pasados 2 segundos y recorridos 16 m después de haber entrado en la aguja 37 y circulando a una velocidad de 28 km/hora el maquinista actúa sobre el manipulador tracción/freno del autopropulsado situándolo en posición de urgencia.

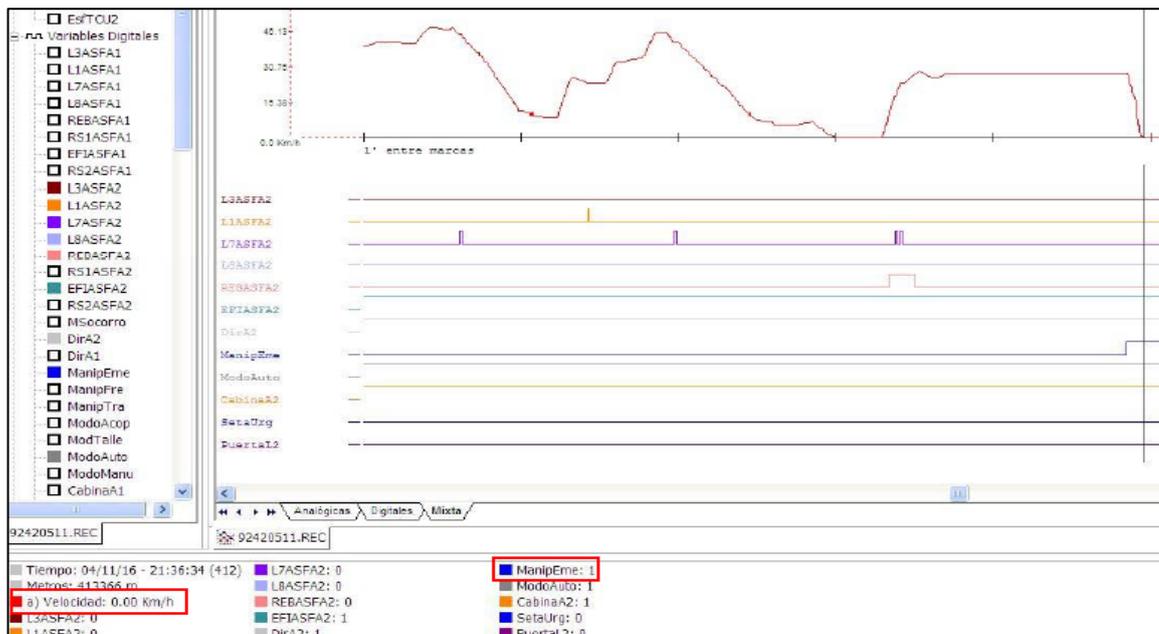
- A las 21:36:34 horas, el tren 25752 se detiene habiendo recorrido una distancia de 2 m desde que se produjo la colisión y de 25 m desde que el maquinista actuó sobre el freno de emergencia.
- La colisión se produjo a una distancia de 695 m desde la señal E1 y a 431 m desde la señal R1.
- La conducción del tren 25752 se efectuó desde cabina C2 en velocidad prefijada.

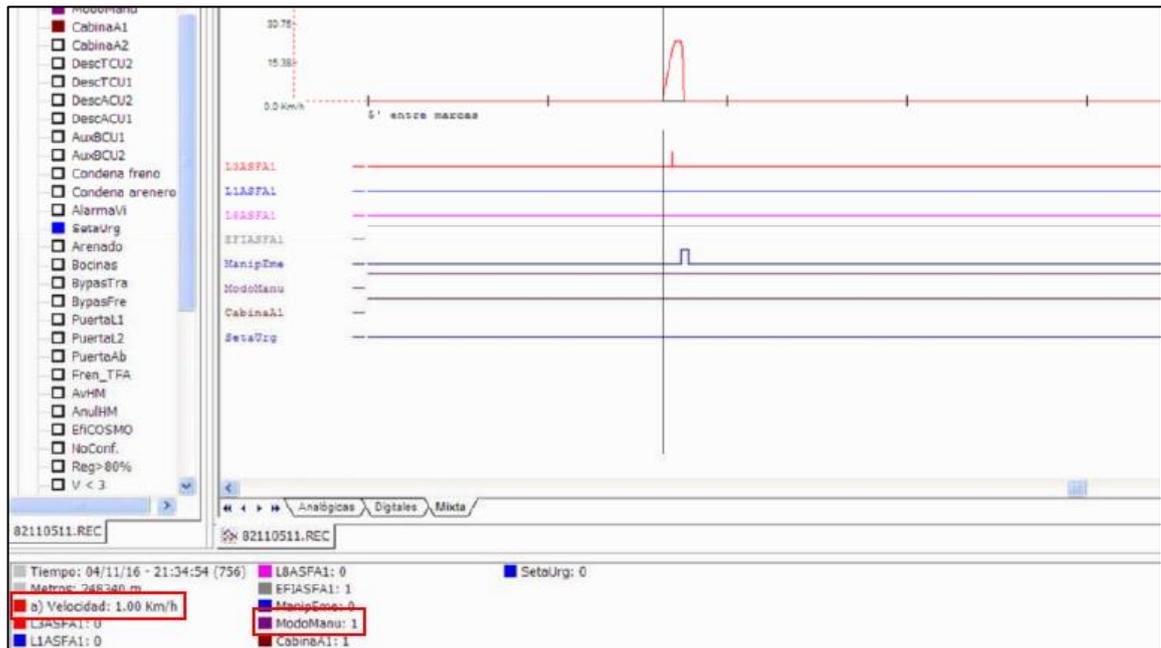
- A las 21:34:54 horas, el tren 25779 estacionado en vía 3 de la estación inicia su marcha.

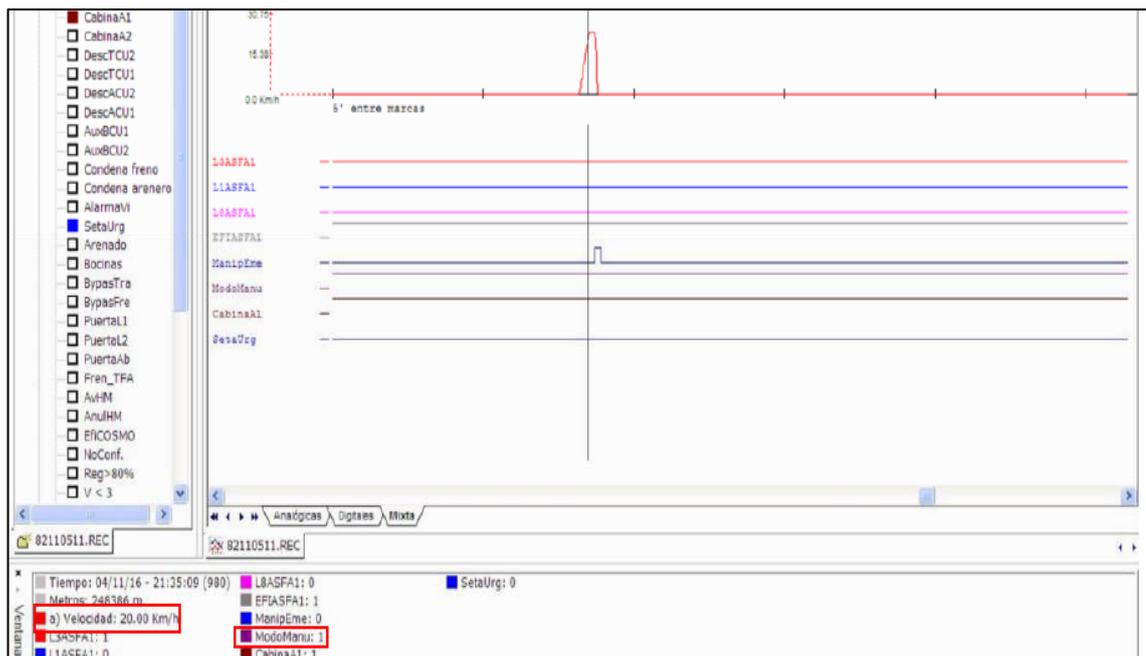
- A las 21:35:09 horas, el tren 25779 pasa por la baliza de señal, de la señal S2/3 de salida de la vía 3 de la estación en indicación de vía libre, a una velocidad de 20 km/hora.

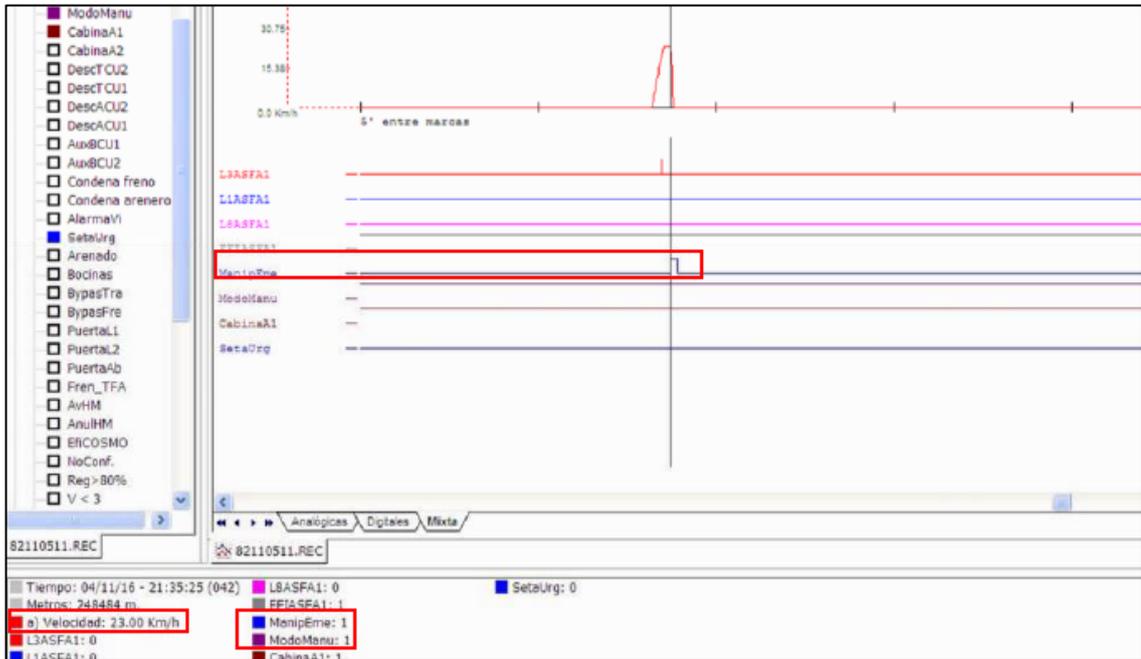
- A las 21:35:25 horas, el maquinista actúa sobre el manipulador tracción/freno situándolo en posición de freno de urgencia cuando tren 25779 circula a una velocidad de 23 km/hora.

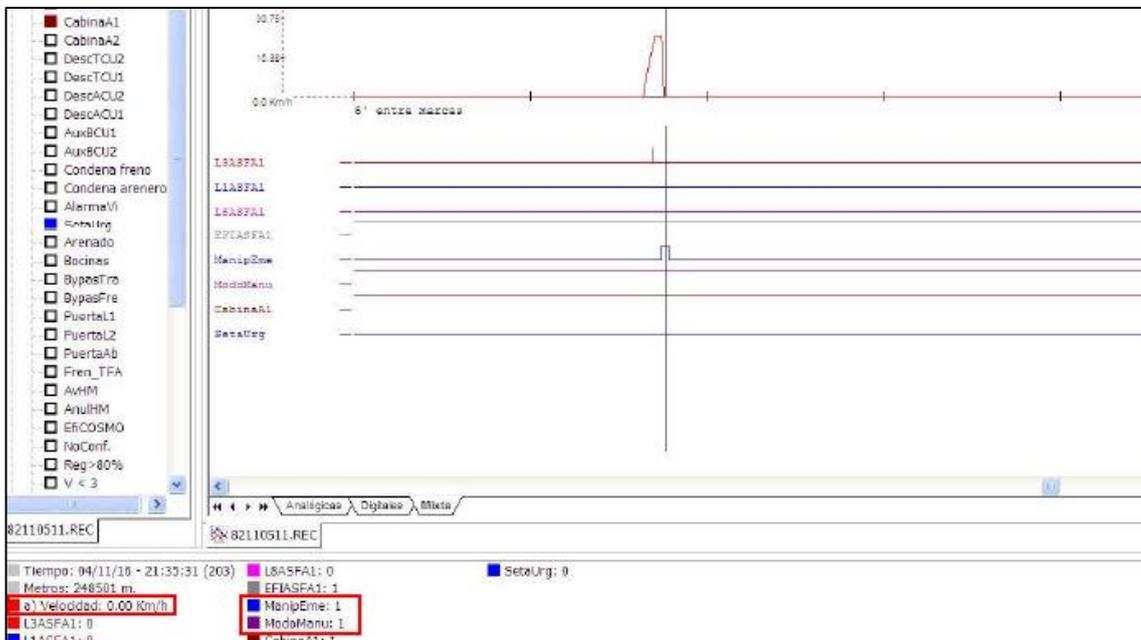
- A las 21:35:31 horas, el tren 25779 queda detenido, habiendo recorrido una distancia de 17 metros en 6 segundos desde que el maquinista actuó sobre el freno de urgencia.
- La conducción se efectuó desde cabina C1 en todo momento en modo de conducción manual.

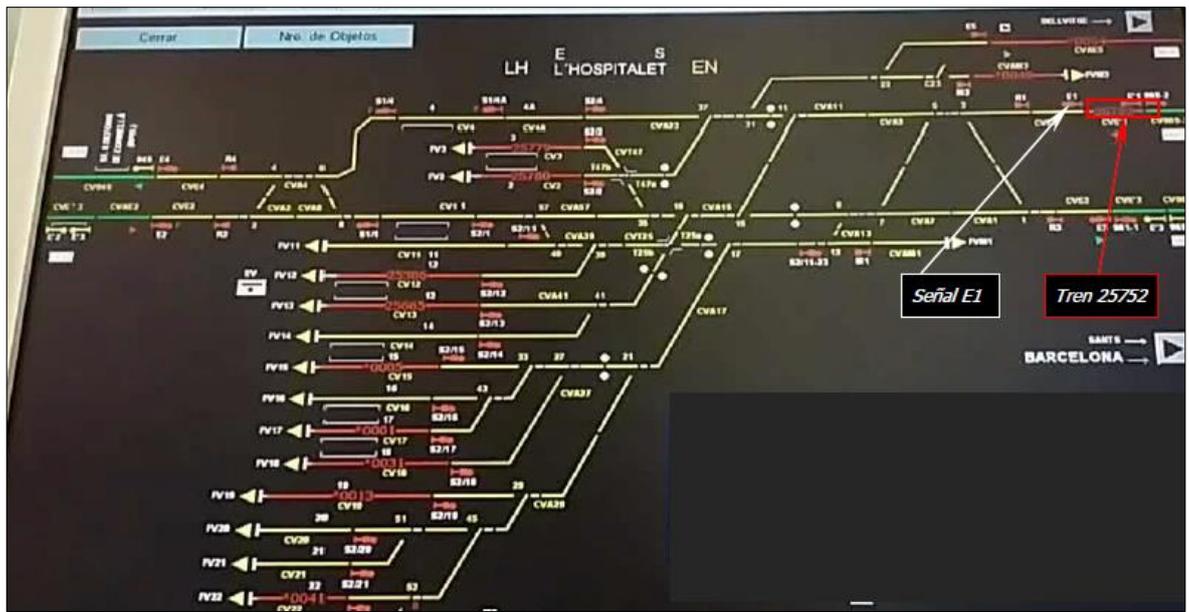
- A las 21:34:30 horas, el tren 25752 se encuentra en el circuito anterior a la señal E1 que ordena parada.

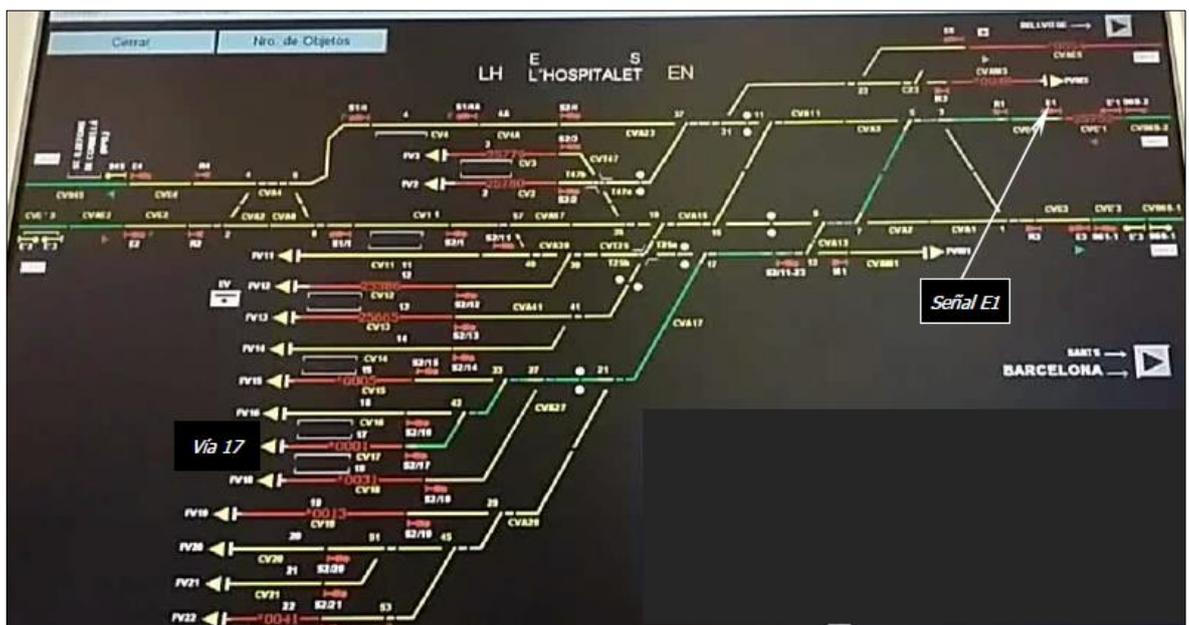
- A las 21:34:44 horas comienza a establecerse itinerario para tren 25752 de señal E1 a vía 17. La señal E1 ordena parada.

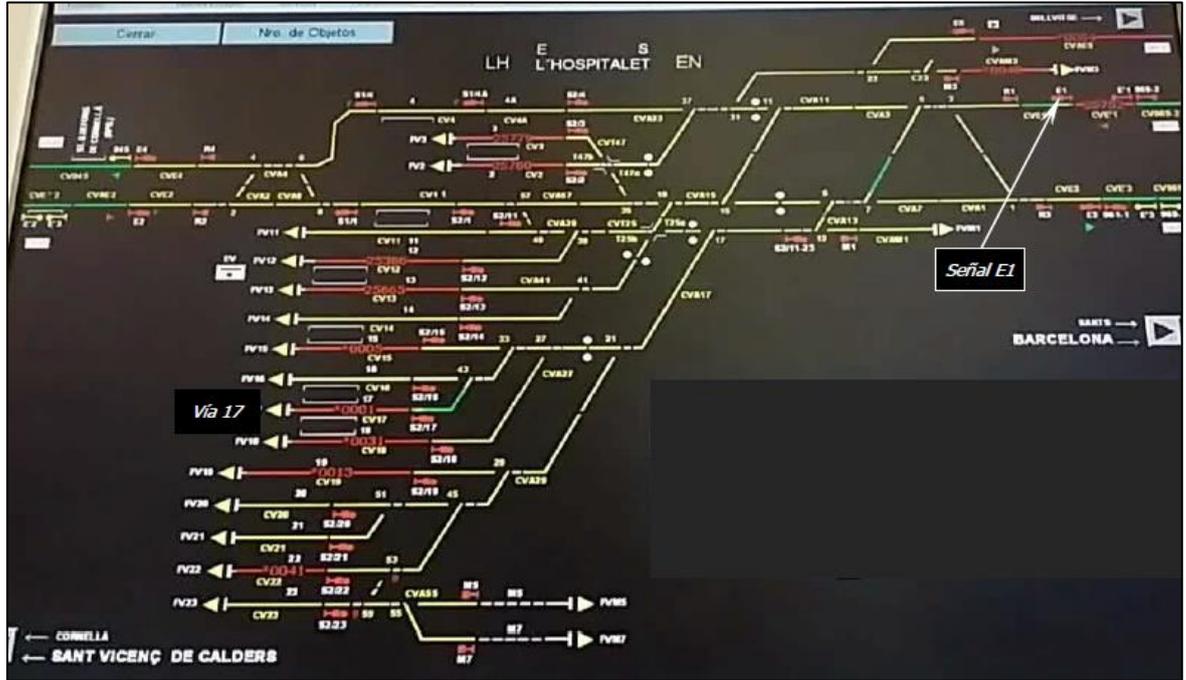
- A las 21:35:01 horas se disuelve itinerario de señal E1 a vía 17. La señal E1 sigue ordenando parada.

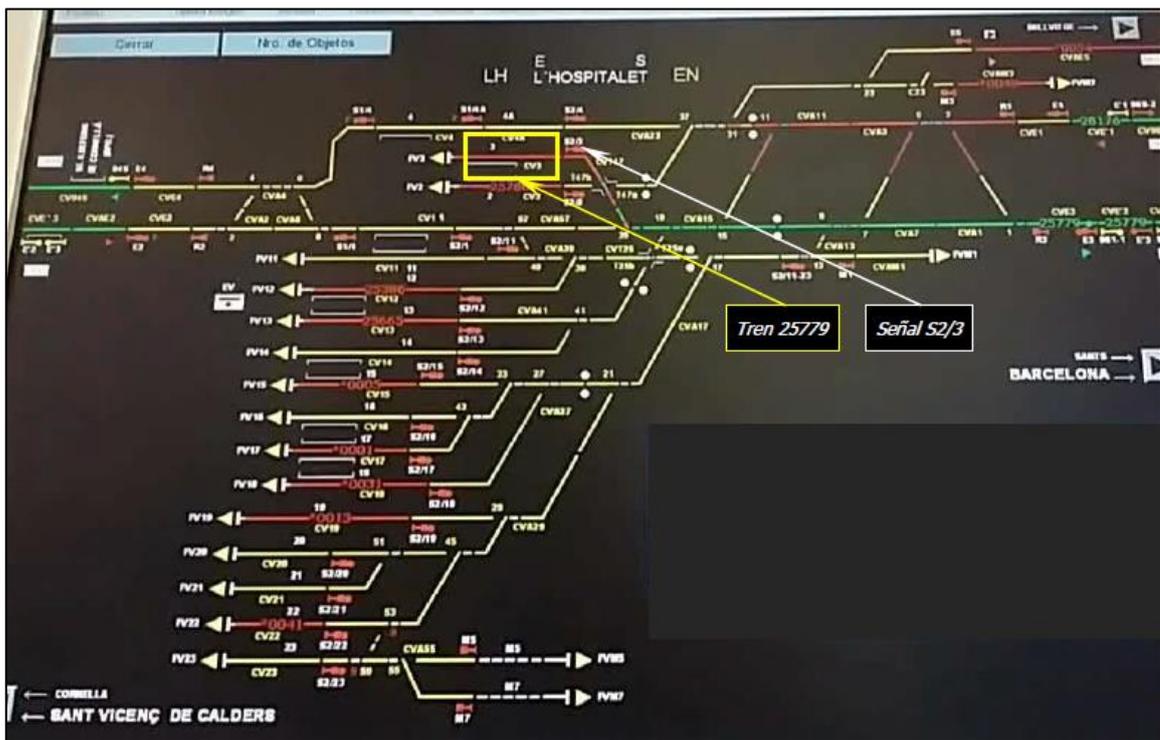
- A las 21:36:04 horas, el tren 25779 sale de vía 3 con la señal S2/3 en indicación de vía libre.

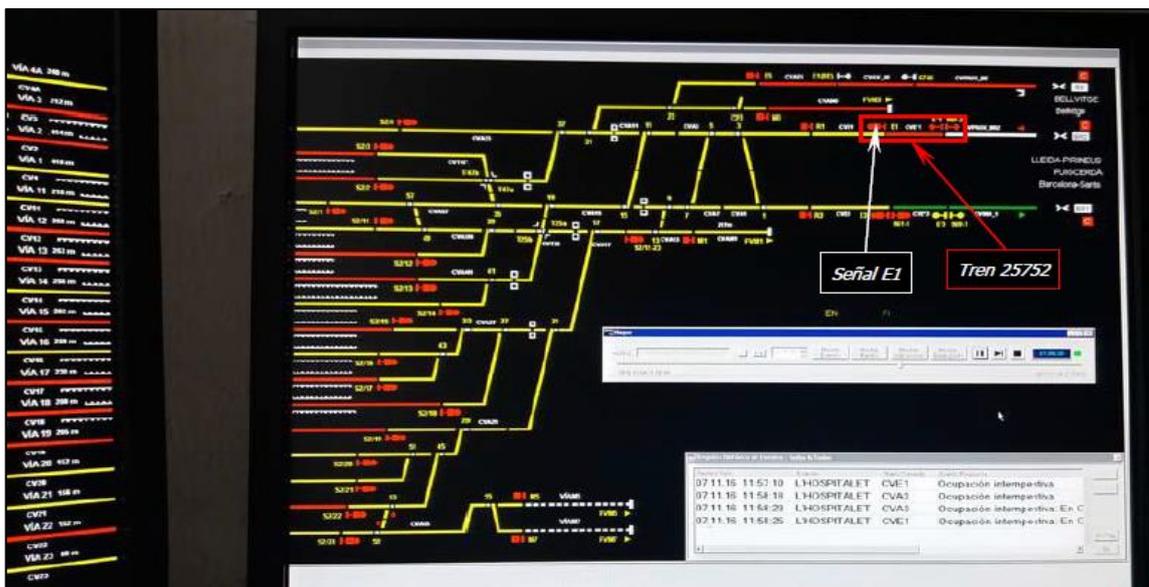
- A las 21:36:20 horas, el tren 25752 se encuentra detenido ante la señal E1 que ordena parada.

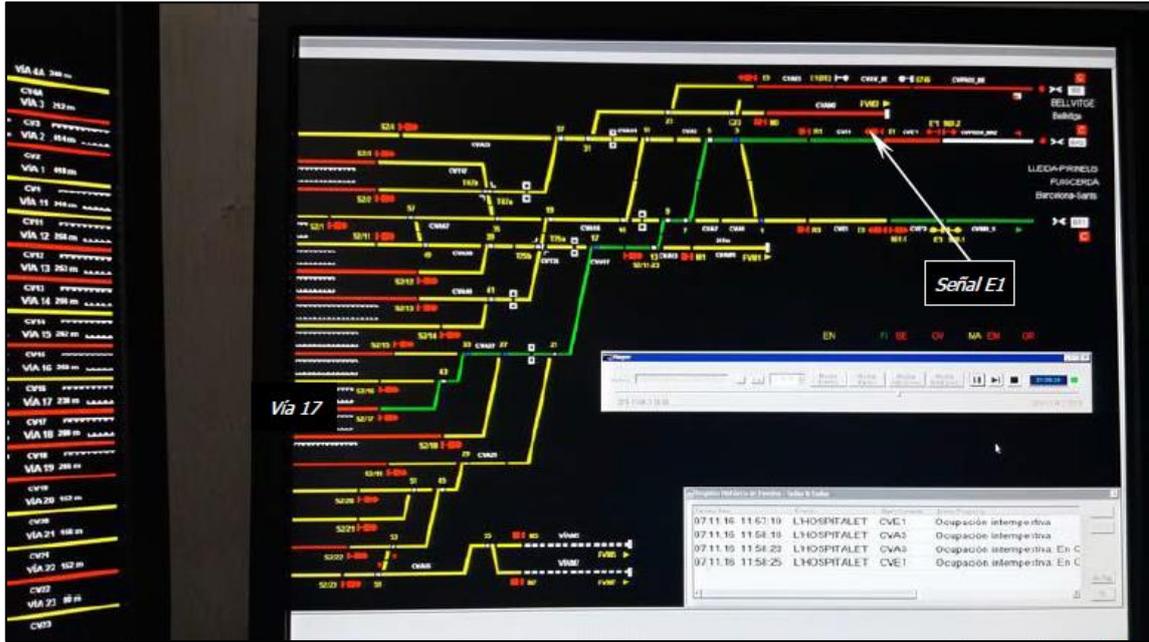
- A las 21:36:24 horas se enclava el itinerario de señal E1 a vía 17. La señal E1 ordena parada.

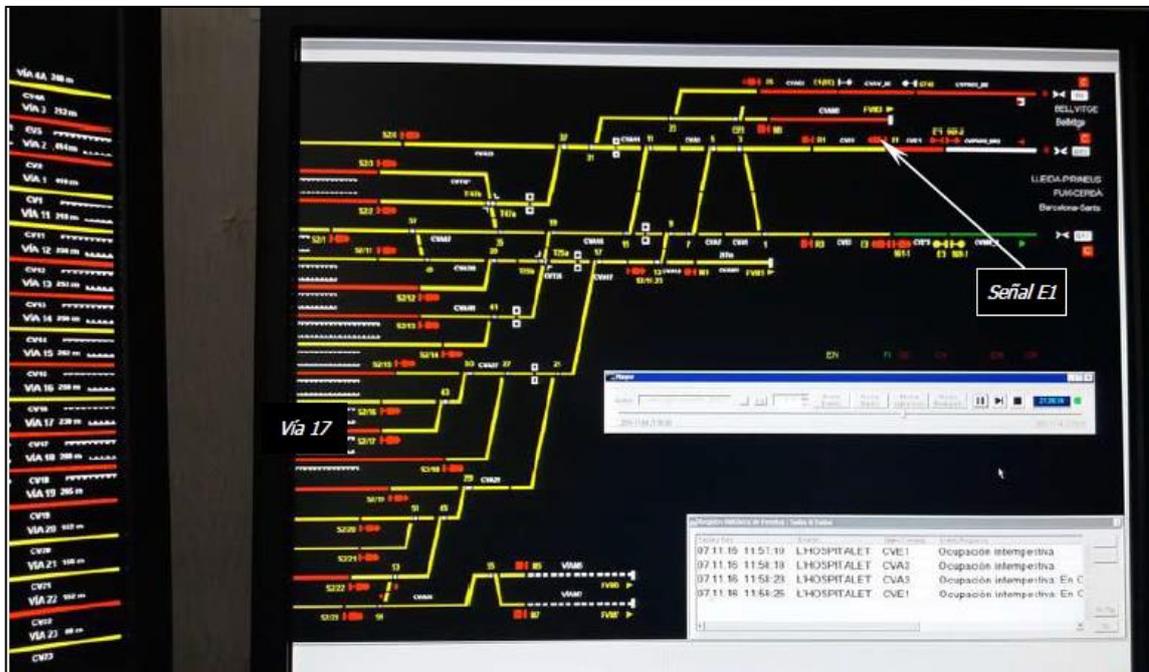
- A las 21:36:34 horas queda disuelto el itinerario desde señal E1 a vía 17. La señal E1 continúa ordenando parada.

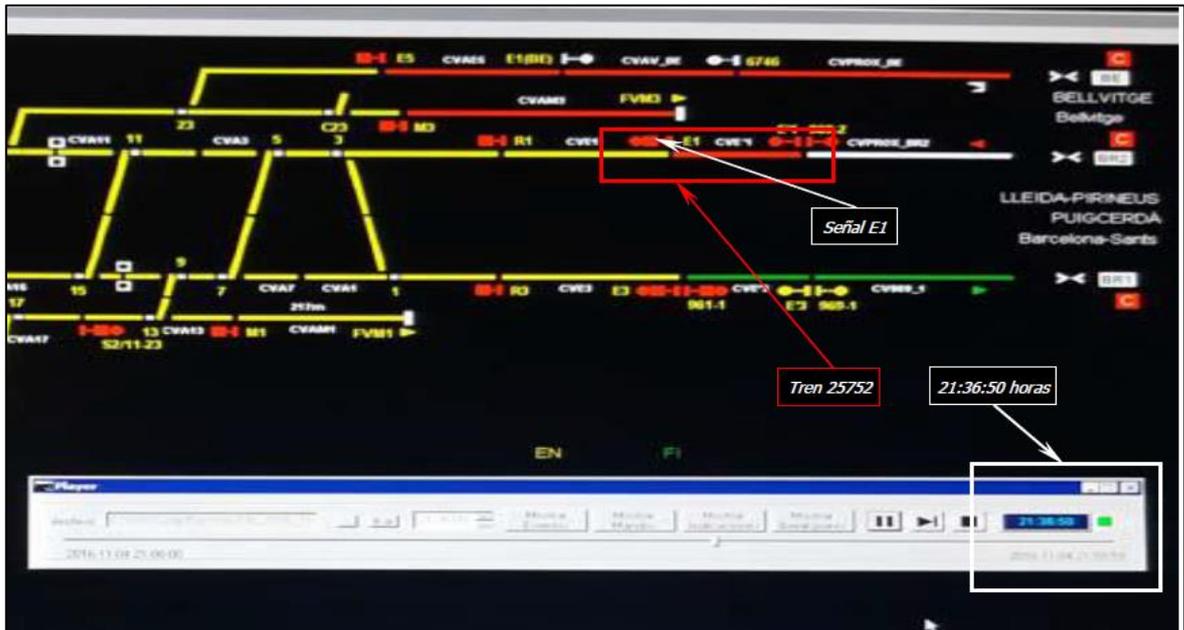
- A las 21:36:50 horas, el tren 25752 sigue detenido ante la señal E1 que ordena parada.

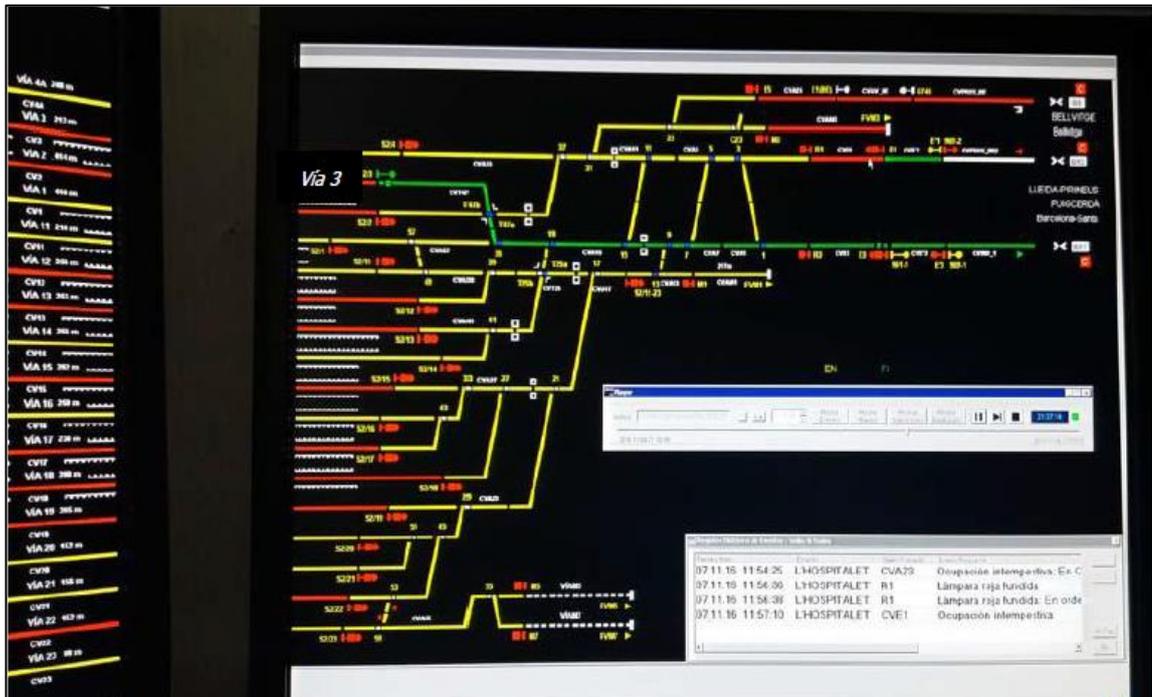
- A las 21:37:14 horas se establece itinerario para tren 25779 de vía 3 hacia Barcelona Sants.

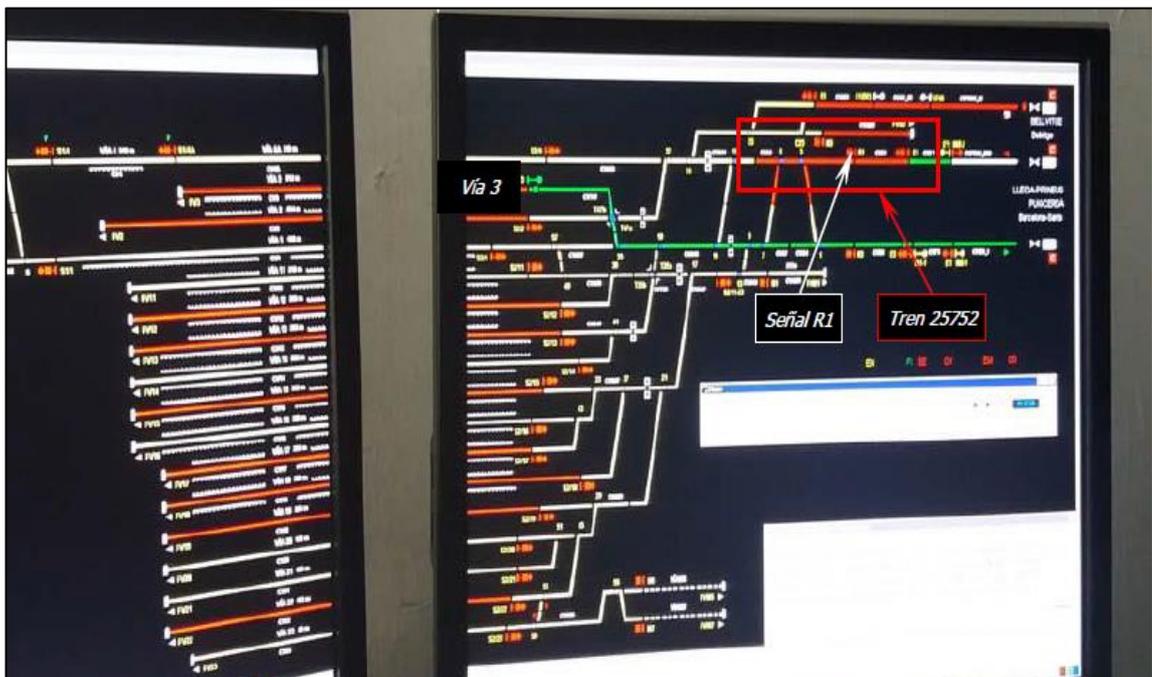
- A las 21:37:20 horas, el tren 25752 rebasa la señal R1 que ordena parada.

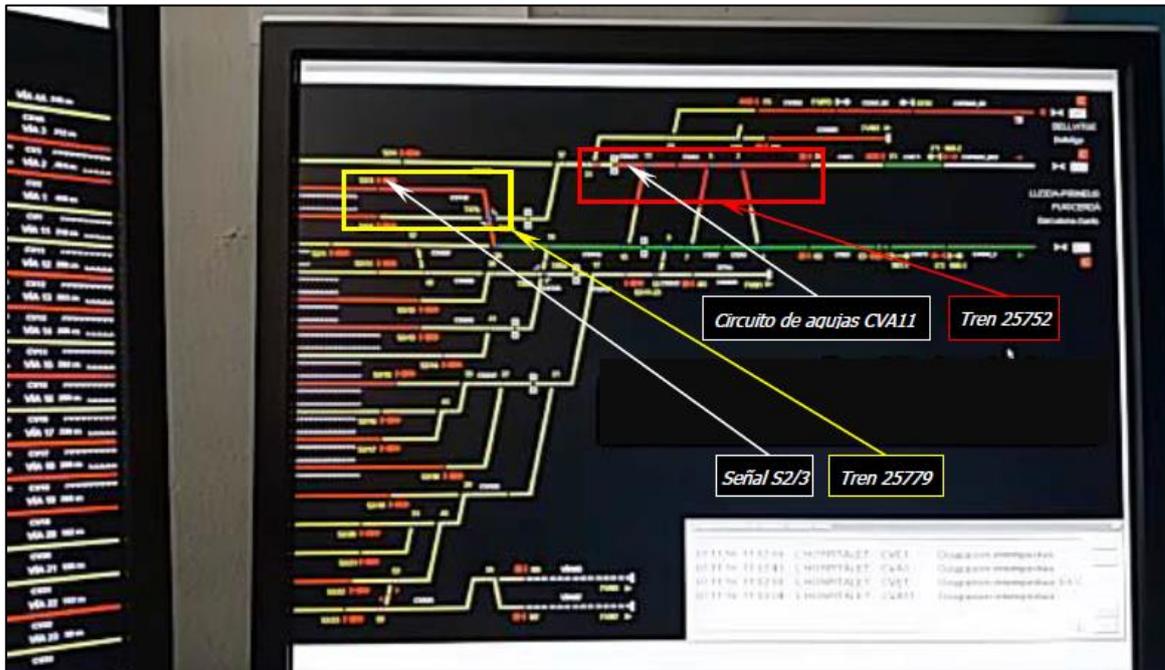
- A las 21:37:43 horas, el tren 25752 continúa avanzando ocupando el CV A11 y el tren 25779 inicia el recorrido del itinerario establecido, pasando la señal S2/3 en indicación de vía libre.

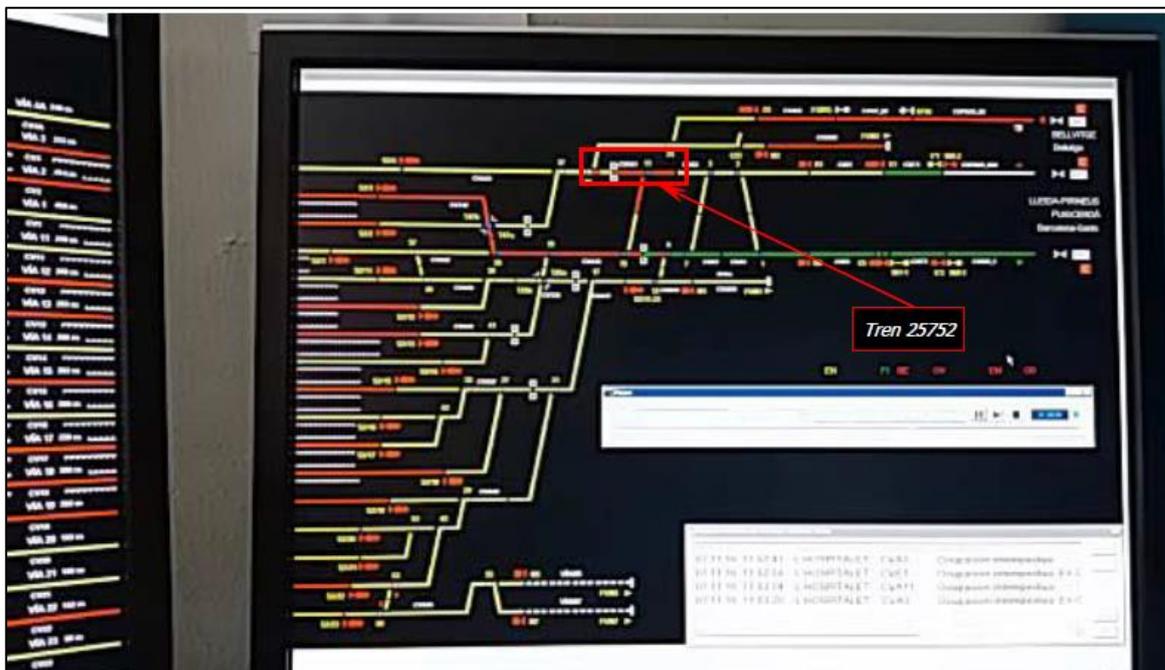
- A las 21:38:08 horas, el tren 25752 en su avance libera el CV A3 y el tren 25779 continúa la marcha ocupando el CV A11.
