COMISIÓN DE INVESTIGACIÓN DE  
ACCIDENTES FERROVIARIOS

INFORME FINAL DE LA CIAF (IF)  
SOBRE EL ACCIDENTE FERROVIARIO Nº 0046/2015  
OCURRIDO EL DÍA 05.10.2015  
EN LA ESTACIÓN DE TARDIENTA (HUESCA)

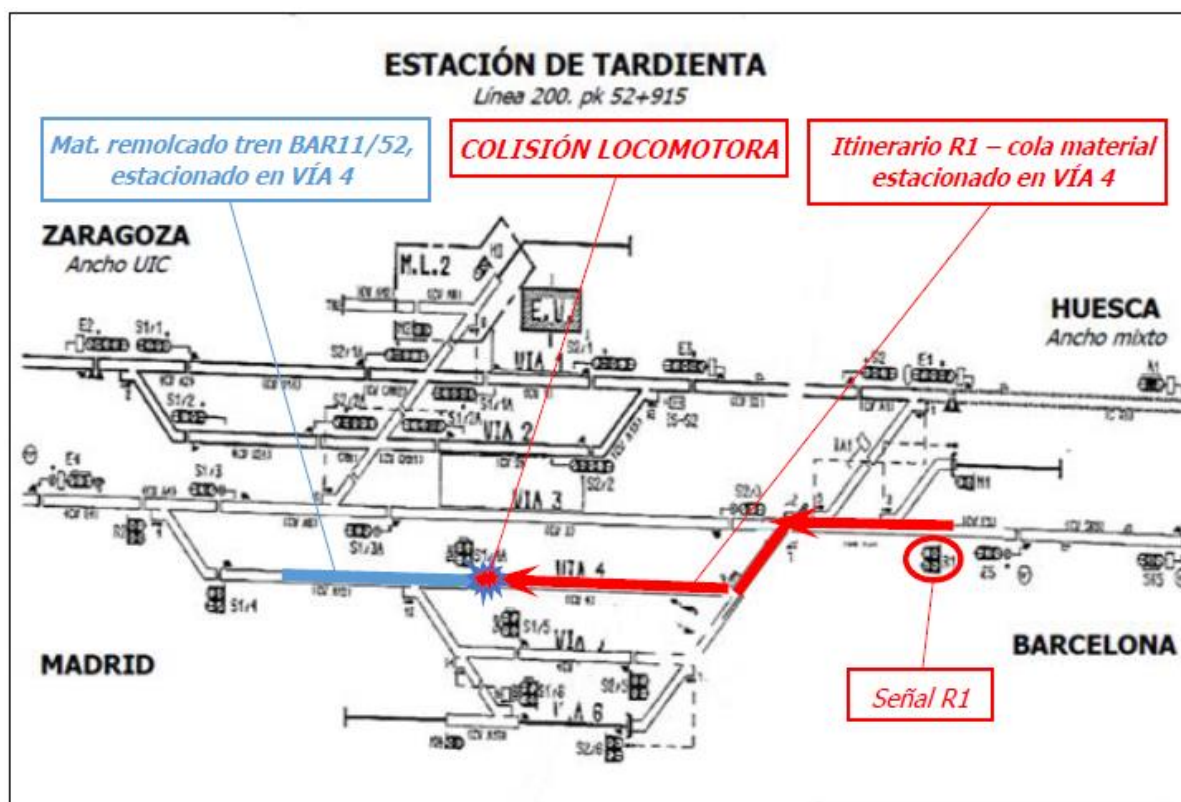
corte de material. El movimiento concluye con la colisión de la locomotora con el resto de la formación a las 17:17:09 horas.

Como consecuencia del impacto se producen daños de consideración en la locomotora y el último vagón de la composición estacionada en vía 4 y resultan heridos leves el maquinista y el agente de maniobras.

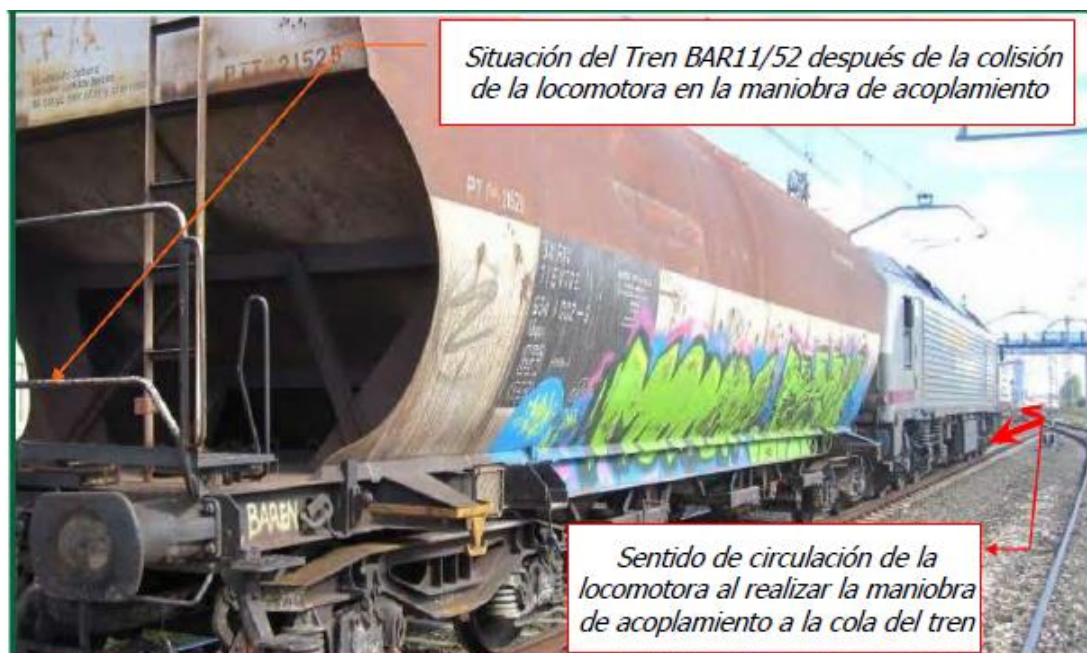
Aspectos generales. Fuente ADIF
