COMISIÓN DE INVESTIGACIÓN  
DE ACCIDENTES FERROVIARIOS

*Investigación del accidente  
nº 0001/2017 ocurrido el 06.01.2017*

**INFORME FINAL DE LA CIAF (IF)  
SOBRE EL ACCIDENTE FERROVIARIO  
(DESCARRILAMIENTO) Nº 0001/2017  
OCURRIDO EL DÍA 06.01.2017 EN PLENA VÍA EN EL P.K. 477+265,  
DEL TRAYECTO NANCLARES-MANZANOS (ÁLAVA).**

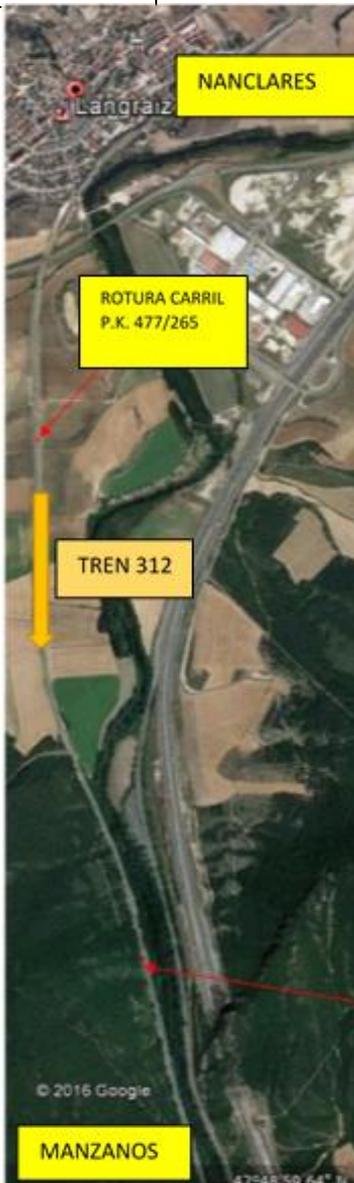
Detalle de los pp.kk donde se produjo la rotura del carril, a la salida de Nanclares y el punto donde quedó detenido el tren 312.  
Se aprecia que la orografía en el punto de detención del tren era de difícil acceso, zona boscosa al lado del río Zadorra y la nacional N-I.

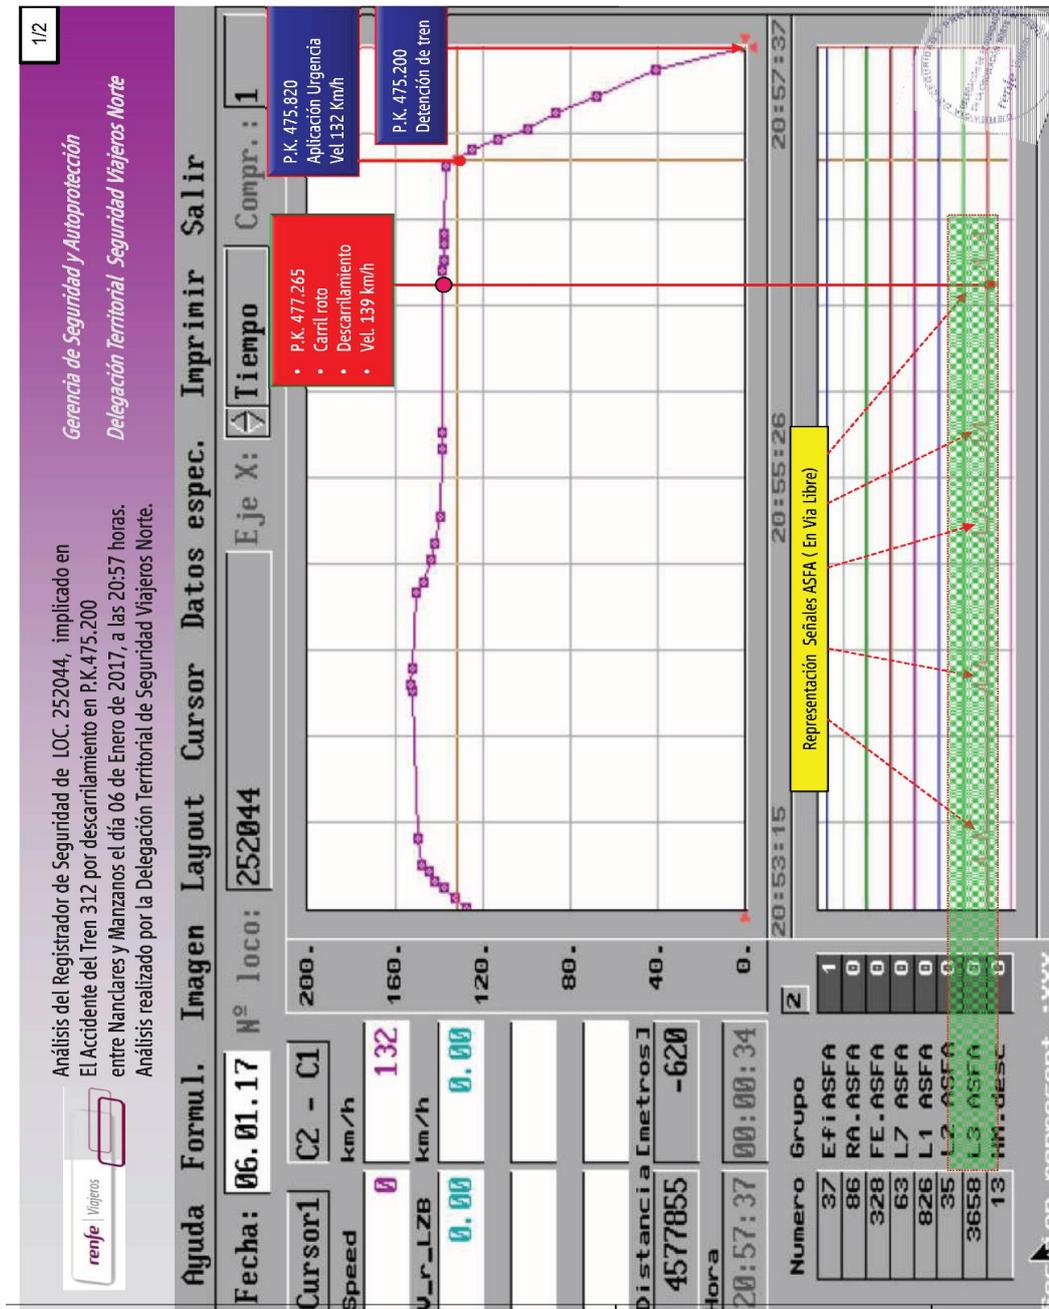
- A las 20:57:03 horas se produce la manipulación del tirador de urgencia desde uno de los coches del tren 312 cuando circulaba a 132 km/h en el p.k. 475+820.
- A las 20:57:37 horas queda detenido el tren en el p.k. 475+200 habiendo recorrido descarrilado el rodal número 6 unos 1.960 metros.

El tren 312 circulaba a una velocidad inferior a la permitida en el momento del descarrilamiento.

Detalle del registrador DEUTA 2000. Fuente Renfe

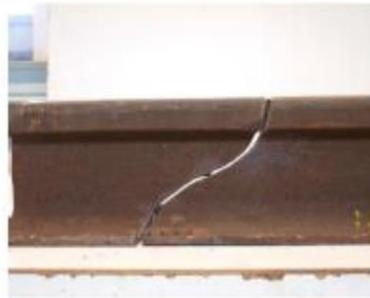
En el Centro de Tecnología de Vía Laboratorio metalográfico de Valladolid se realizaron ensayos a las muestras procedentes de la rotura del carril (dos trozos de carril).

Se llevó a cabo por este laboratorio un ensayo de inspección visual.
