*Investigación del incidente  
nº 0037/2014 ocurrido el 10.07.2014*

*Informe final*

INFORME FINAL SOBRE  
EL INCIDENTE FERROVIARIO Nº 0037/2014  
OCURRIDO EL DÍA 10.07.2014  
EN LA ESTACIÓN DE SANT VICENÇ DE CALDERS (TARRAGONA)

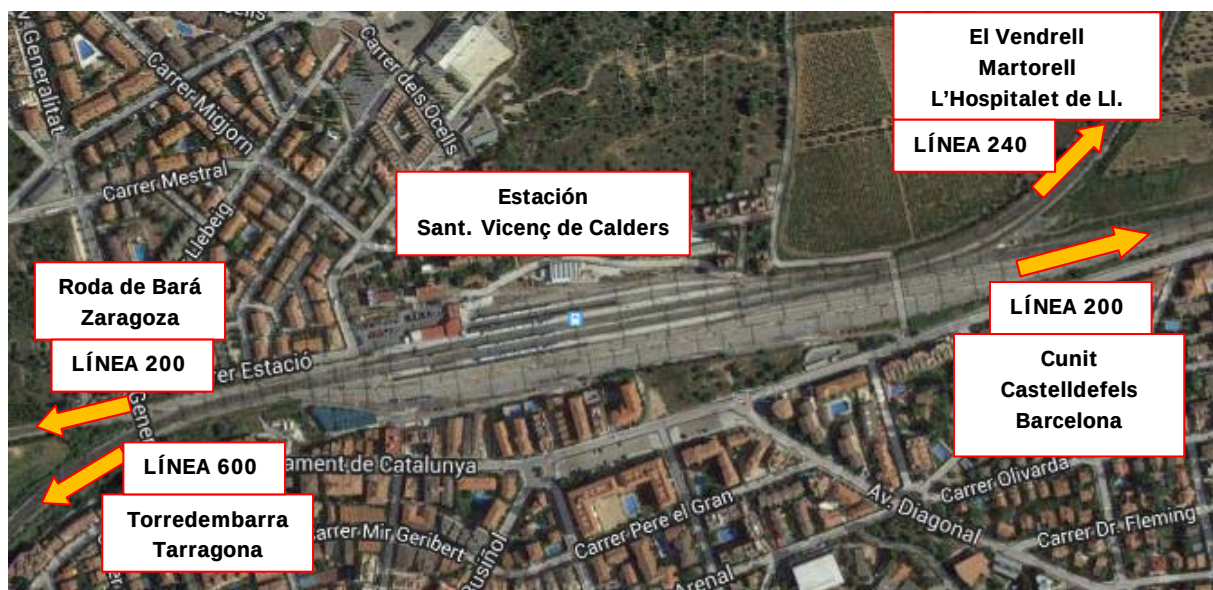
La estación de Sant Vicenç de Calders se encuentra situada en la confluencia de la línea 200 Madrid Chamartín – Barcelona Estació de França, que es pasante, y las líneas 240 Sant Vicenç de Calders – L'Hospitalet de Llobregat y 600 Valencia Estació del Nord – Sant Vicenç de Calders. Su situación kilométrica se corresponde con los PK. 24+758 de la línea 600 y el PK 618+200 de la línea 200. Sus estaciones colaterales son El Vendrell por la línea 240, Torredembarra por la línea 600, Roda de Bará por la línea 200, lado Madrid, y Cunit por la línea 200 lado Barcelona.

La circulación se realiza por la línea 200 al amparo de BAU con CTC por el lado Roda de Bará y de BAB con CTC por el resto. La estación dispone de 18 vías electrificadas y 2 sin electrificar, encontrándose en mando centralizado en el momento del accidente desde el CTC de Barcelona.

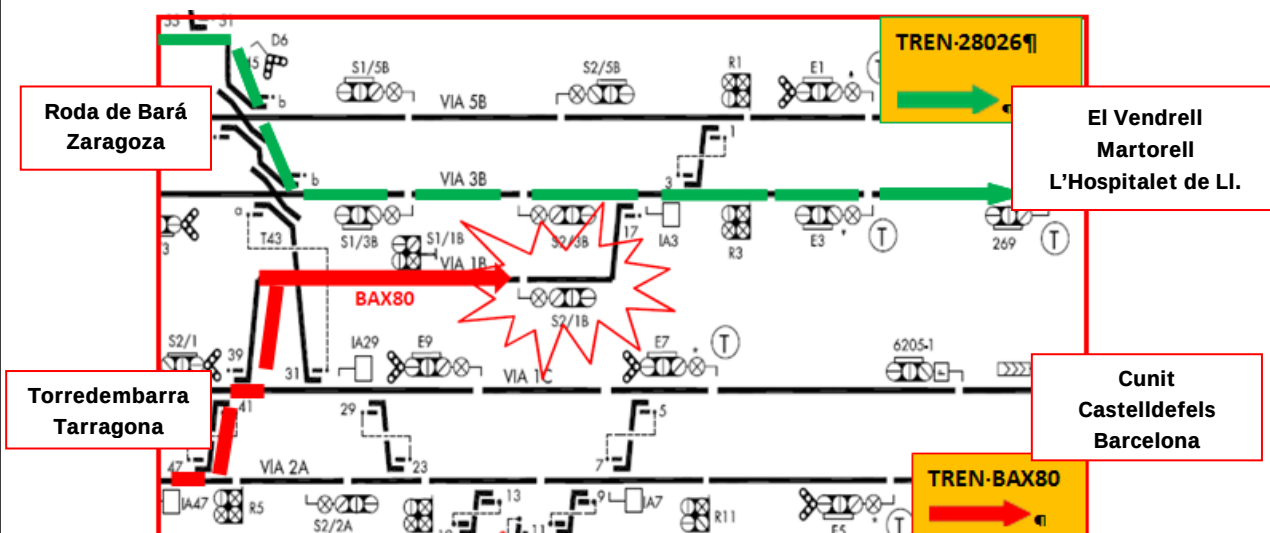
Entretanto el tren de viajeros 28026, también de Renfe Operadora, con origen en la estación de Sant V. de Calders y destino L'Hospitalet de Llobregat, efectúa su salida desde vía 7 en dirección a El Vendrell, teniendo establecido itinerario de salida por vía 3B y a las 11:28:23 horas realiza su paso por la aguja 3 (PK 25+431).

A las 11:29:06 horas el tren 28026 circula por vía 3B ocupando el circuito de vía CV269, tras haber liberado el circuito de la aguja 3, y el tren BAX80 circula por la vía 2 ocupando el circuito de vía CV2, anterior a la señal S2/2 (PK 25+000) con ésta en indicación de parada.
