COMISIÓN DE INVESTIGACIÓN  
DE ACCIDENTES FERROVIARIOS

**INFORME FINAL DE LA CIAF (IFC)  
SOBRE EL INCIDENTE FERROVIARIO Nº 0030/2015  
OCURRIDO EL DÍA 10.05.2015  
EN LA ESTACIÓN DE BARCELONA SANTS (BARCELONA)**

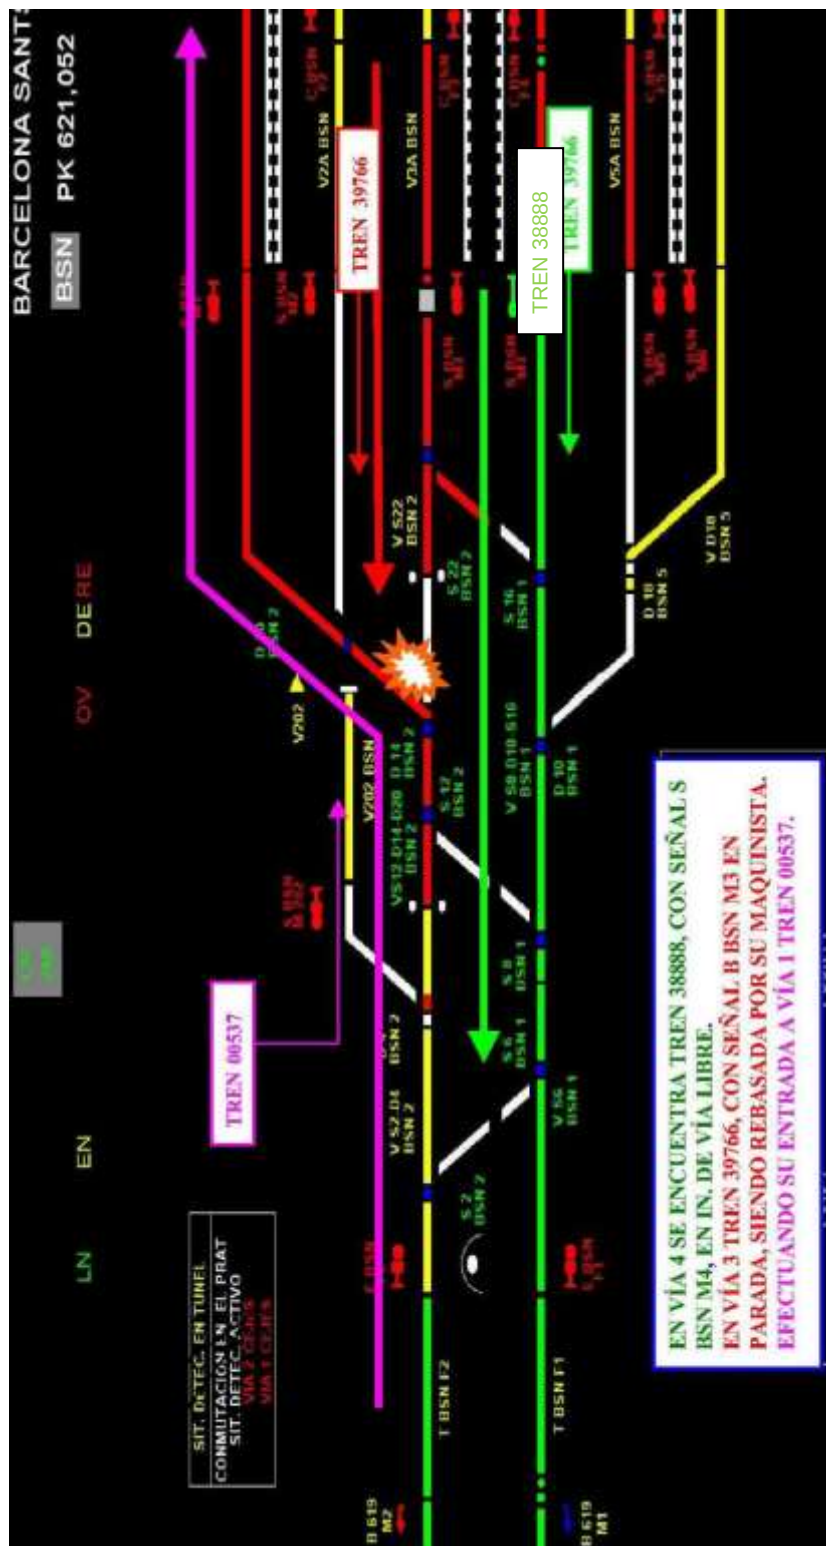
Esquema de vías de la estación e itinerarios y posición de los trenes.  
Fuente ADIF

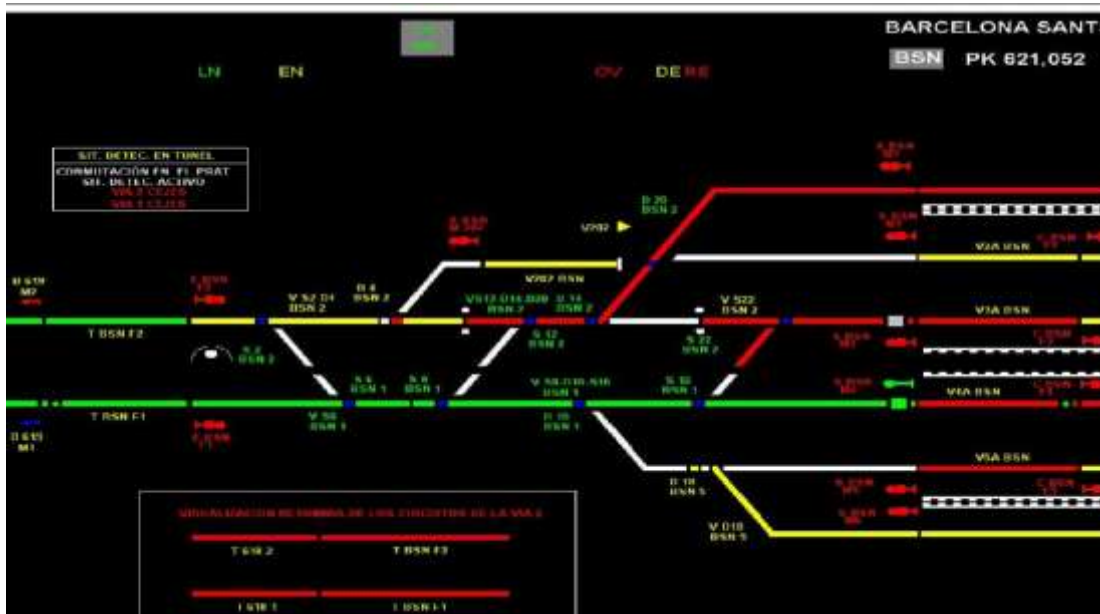
En la vía 4 continúa estacionado el tren 38888 (material vacío) [destino base de mantenimiento de alta velocidad de Barcelona Can Tunis], y su señal de salida S BSN M4 indicando vía libre para que efectúe la salida

Captura pantalla Moviola CRC Zaragoza a las 22:23:48 horas. Fuente ADIF

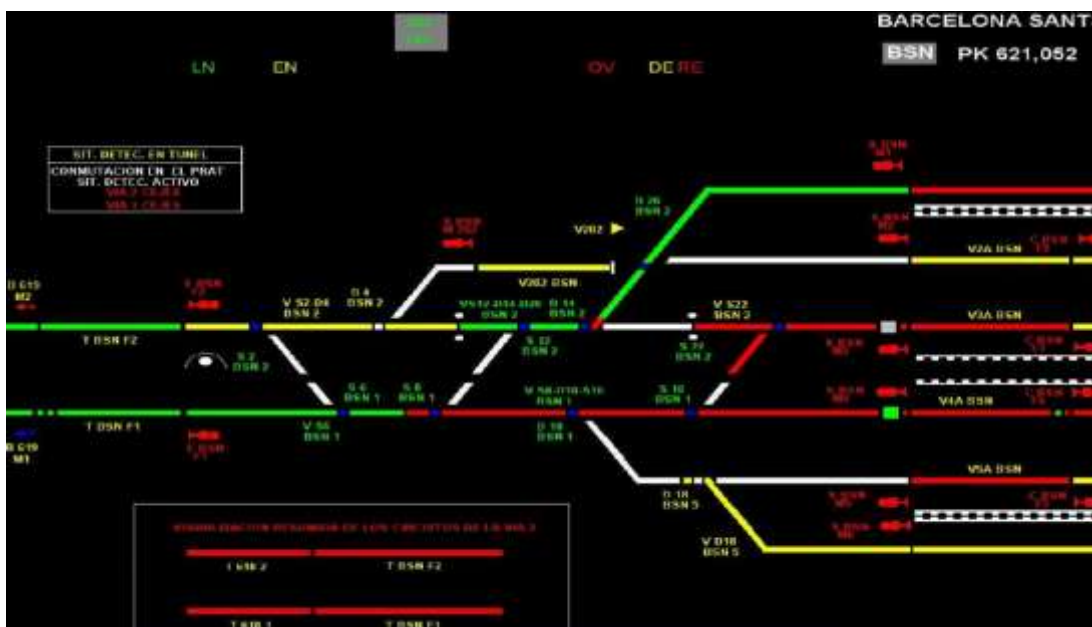
Captura pantalla Moviola CRC Zaragoza a las 22:24:33 horas. Fuente ADIF

De los datos del CRC de Zaragoza (captura de la moviola) se desprende que la señal de salida S BSN M3 de la vía 3 correspondiente al tren 39766 (material vacío), en todo momento se encontraba en indicación de parada.
