COMISIÓN DE INVESTIGACIÓN  
DE ACCIDENTES FERROVIARIOS

*Investigación del accidente  
nº 0030/2017 ocurrido el 13.07.2017*

INFORME FINAL DE LA CIAF (IF)  
SOBRE EL ACCIDENTE FERROVIARIO Nº 0030/2017  
OCURRIDO EL DÍA 13.07.2017  
EN CAPÇANES (TARRAGONA)

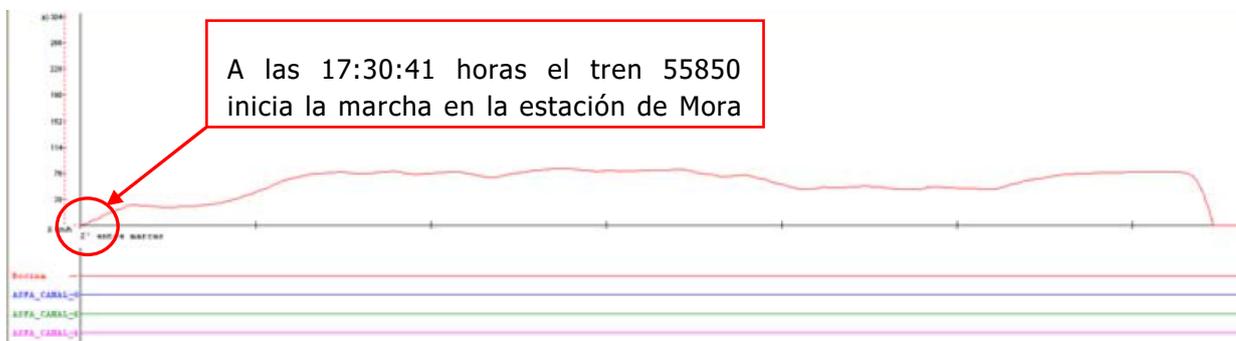
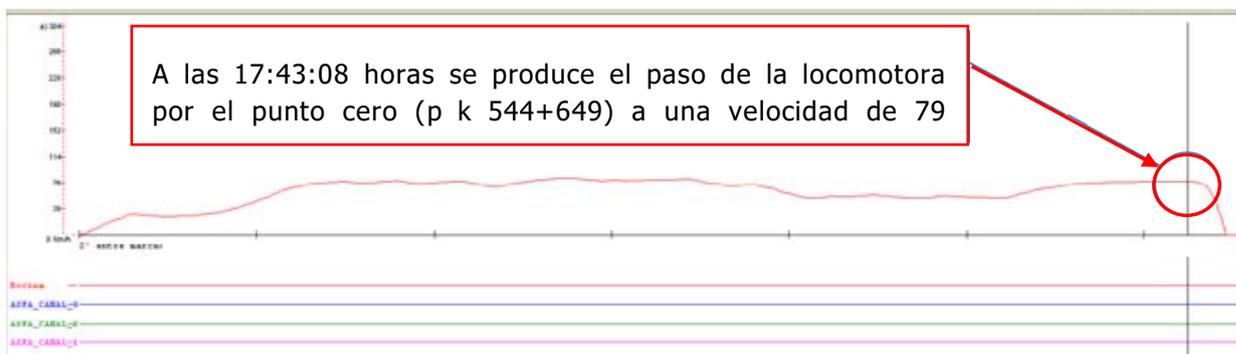
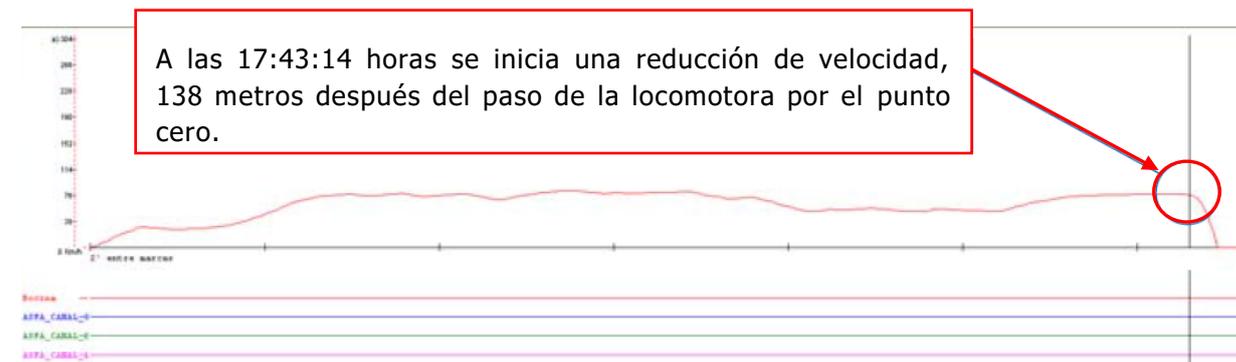
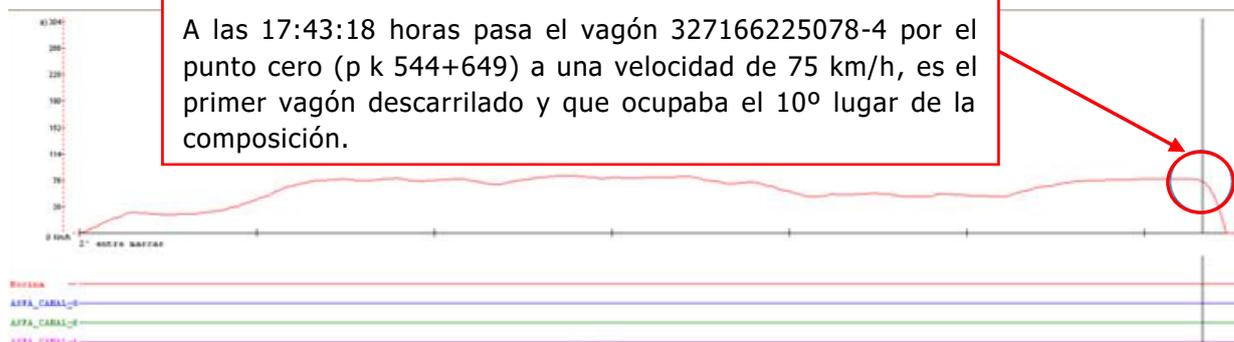
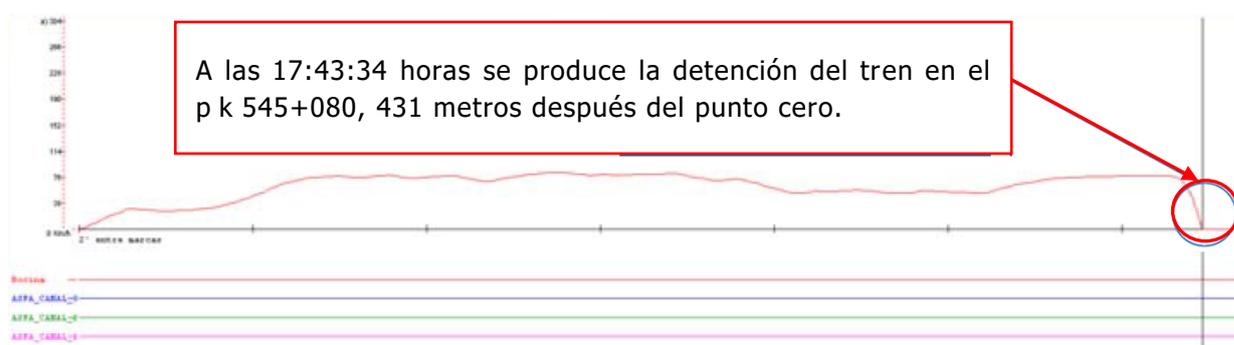
Del análisis del registrador de seguridad de la locomotora 269352, titular de tren 55850, se deduce lo siguiente:

No se observan irregularidades ni incumplimientos reglamentarios. Los equipos y dispositivos de seguridad del tren y registrador de seguridad, funcionaron correctamente.

La velocidad máxima del trayecto es de 80 km/h por lo que, teniendo en cuenta que el tren 55850 circulaba a una velocidad de 75 Km/h, se concluye que la velocidad en el momento del descarrilamiento es inferior a la máxima permitida, sin apreciarse incumplimientos en la conducción.

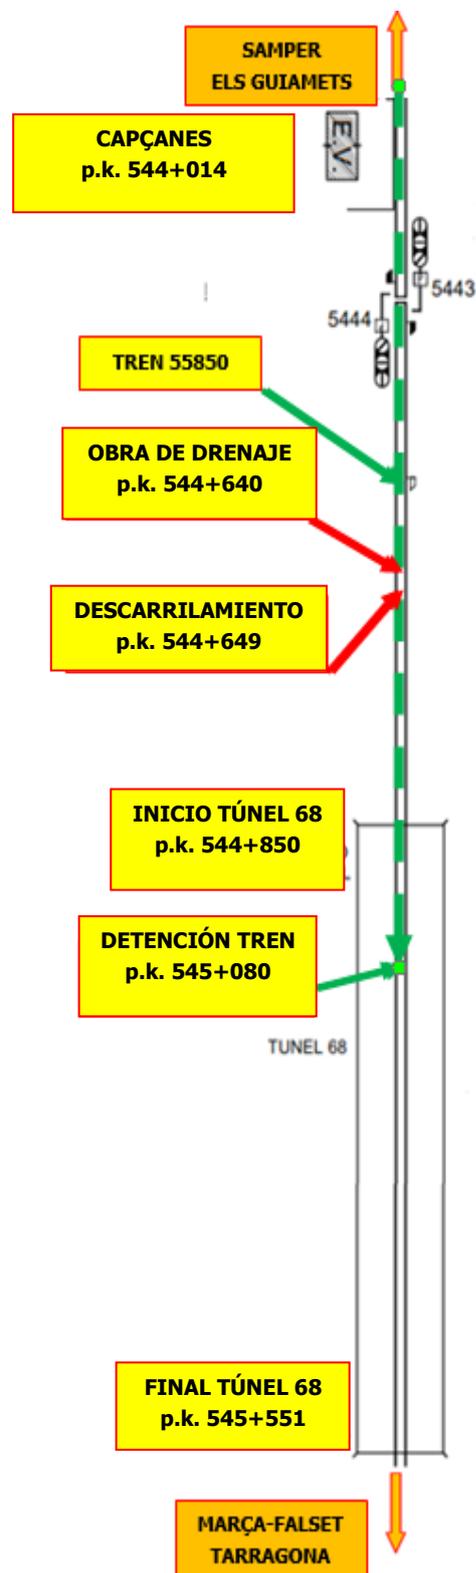
El tren 55850 se detiene en el p.k. 545+080, a las 17:43:34 horas y queda fraccionado en dos partes, separadas 35 metros.

El maquinista comunica al CTC, a las 17:46:34 horas, que se encuentra detenido por la caída del freno dentro del túnel 68 (inicio p.k. 544+850 y final p.k. 545+551) e informa que, ante la posibilidad de descarrilamiento pues ha notado una reacción extraña del material rodante, va a realizar un reconocimiento. Tras realizar éste en las proximidades de la locomotora, informa al CTC que no ha descarrilado, pero que la maquina está inútil y el CTC le comunica que ha recibido llamada de varios trenes informándole de la falta de tensión en la catenaria y le ordena reconocerla.

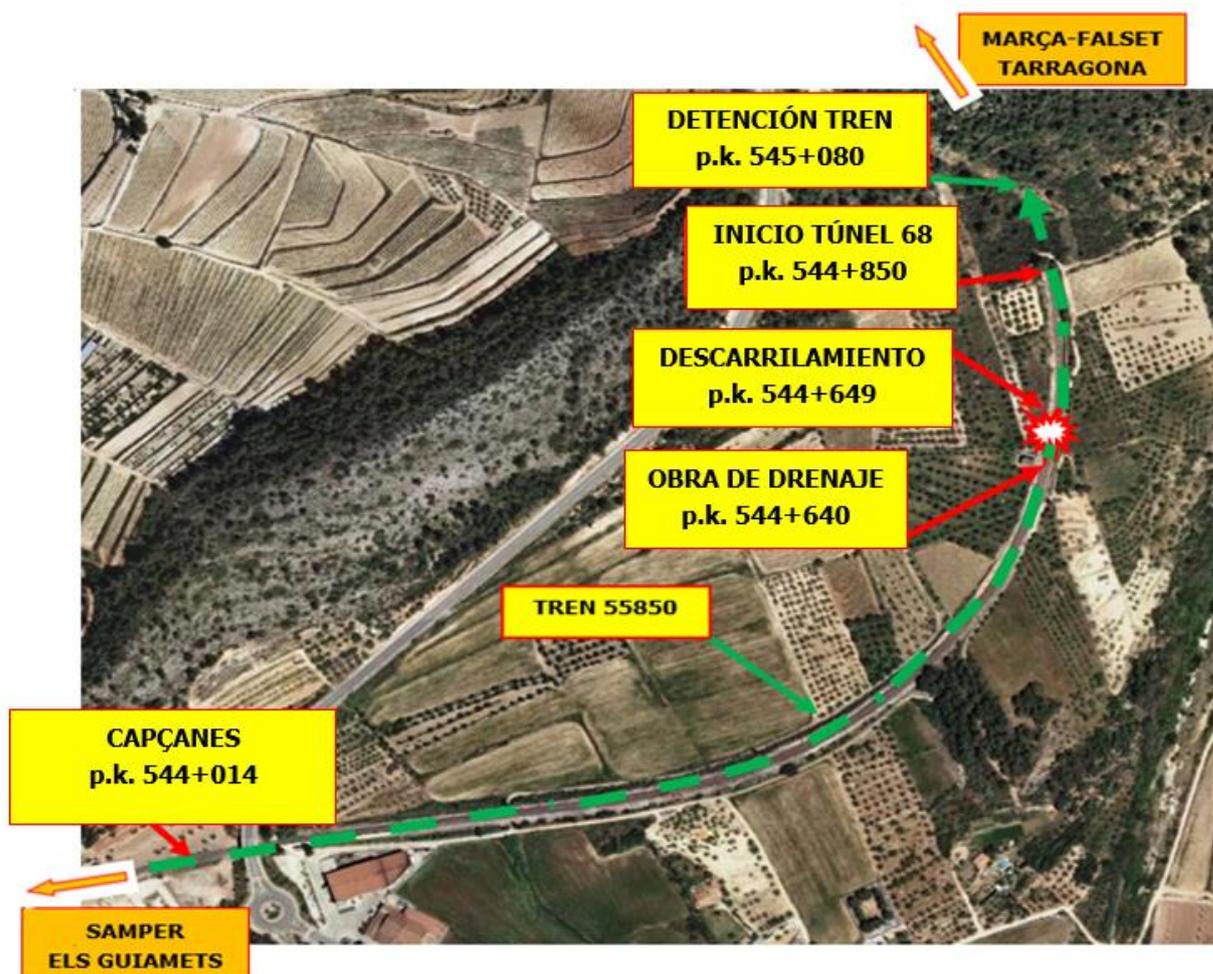
La primera parte de la composición está compuesta por la locomotora y por 12 vagones, los 9 primeros encarrilados, el 10º (32716625078-4) y 11º (32716625402-6) descarrilados de sus dos bogies y el 12º (32716625606-2) fuera del túnel, pegado a la pared de la trinchera, lado izquierdo sentido de la marcha, y también descarrilado de sus dos bogies. Los 11 primeros vagones quedan dentro del túnel 68

La segunda parte de la composición, estaba compuesta de cinco vagones quedando el 13º (32716625460-4) descarrilado del primer bogie, el 14º (32716625415-8) descarrilado del primer eje del segundo bogie, el 15º (32716625562-7) descarrilado del segundo bogie y los vagones 16º y 17º encarrilados.
