COMISIÓN DE INVESTIGACIÓN
DE ACCIDENTES FERROVIARIOS

*Investigación del incidente
nº 0014/2016 ocurrido el 16.03.2016*

**INFORME FINAL DE LA CIAF (IF)
SOBRE EL INCIDENTE FERROVIARIO Nº 0014/2016
OCURRIDO EL DÍA 16.03.2016
EN LA ESTACIÓN DE TORREJÓN DE ARDOZ (MADRID)**

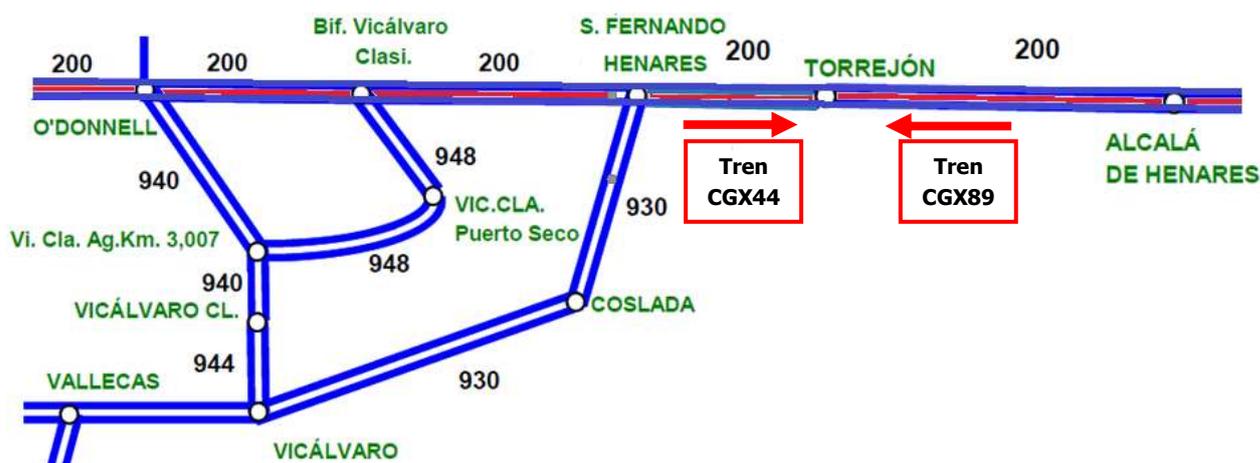
La señal de salida rebasada S1/3 (PK 22+554) es de tres focos, está situada sobre pescante y dispone de baliza de pie de señal. Su visibilidad es buena.

La señal de entrada E6 (PK 22+118) es alta y dispone de baliza previa y de pie de señal. Su visibilidad es buena.

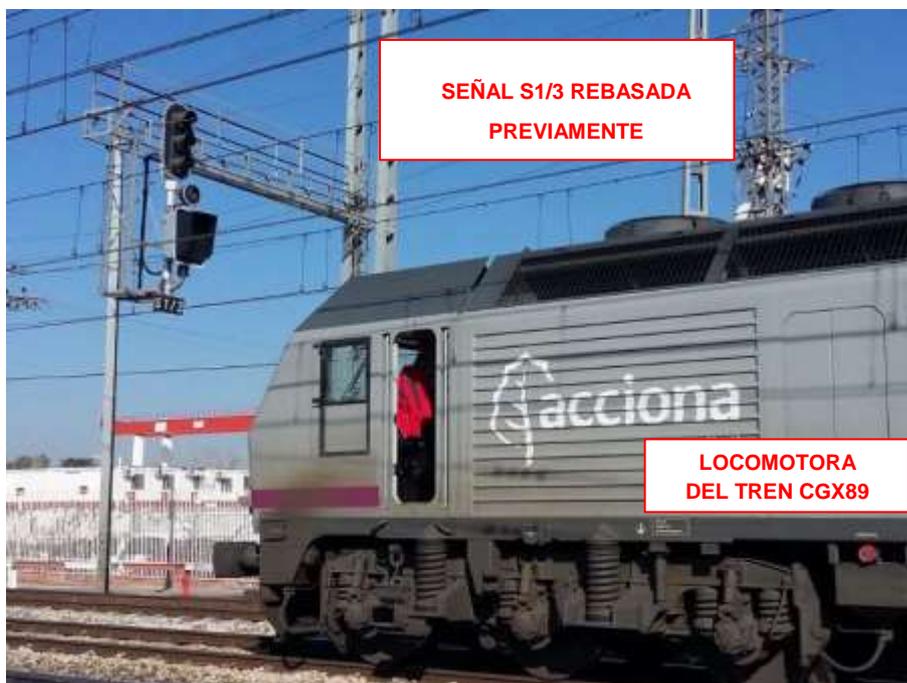
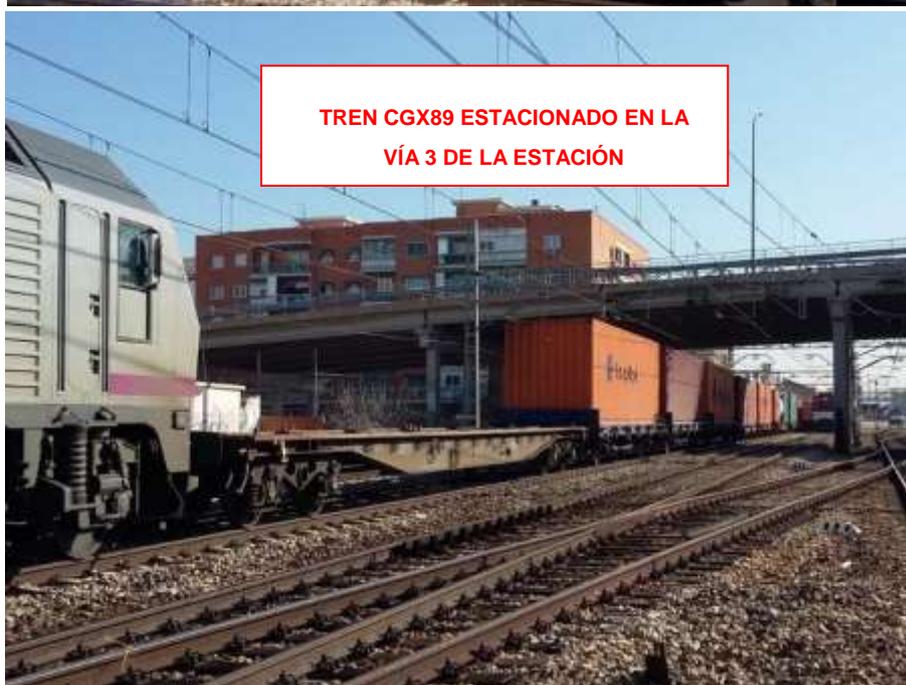
El Jefe del CTC se percató del rebase indebido de la señal S1/3 y mediante radiotelefonía contacta con el maquinista del tren CGX89. Éste le confirma el rebase de la señal y la detención del tren.

Seguidamente, el Jefe del CTC ordena el retroceso del tren CGX89 hasta situarse ante señal S1/3 y su estacionamiento en la vía 3 de Torrejón de Ardoz.

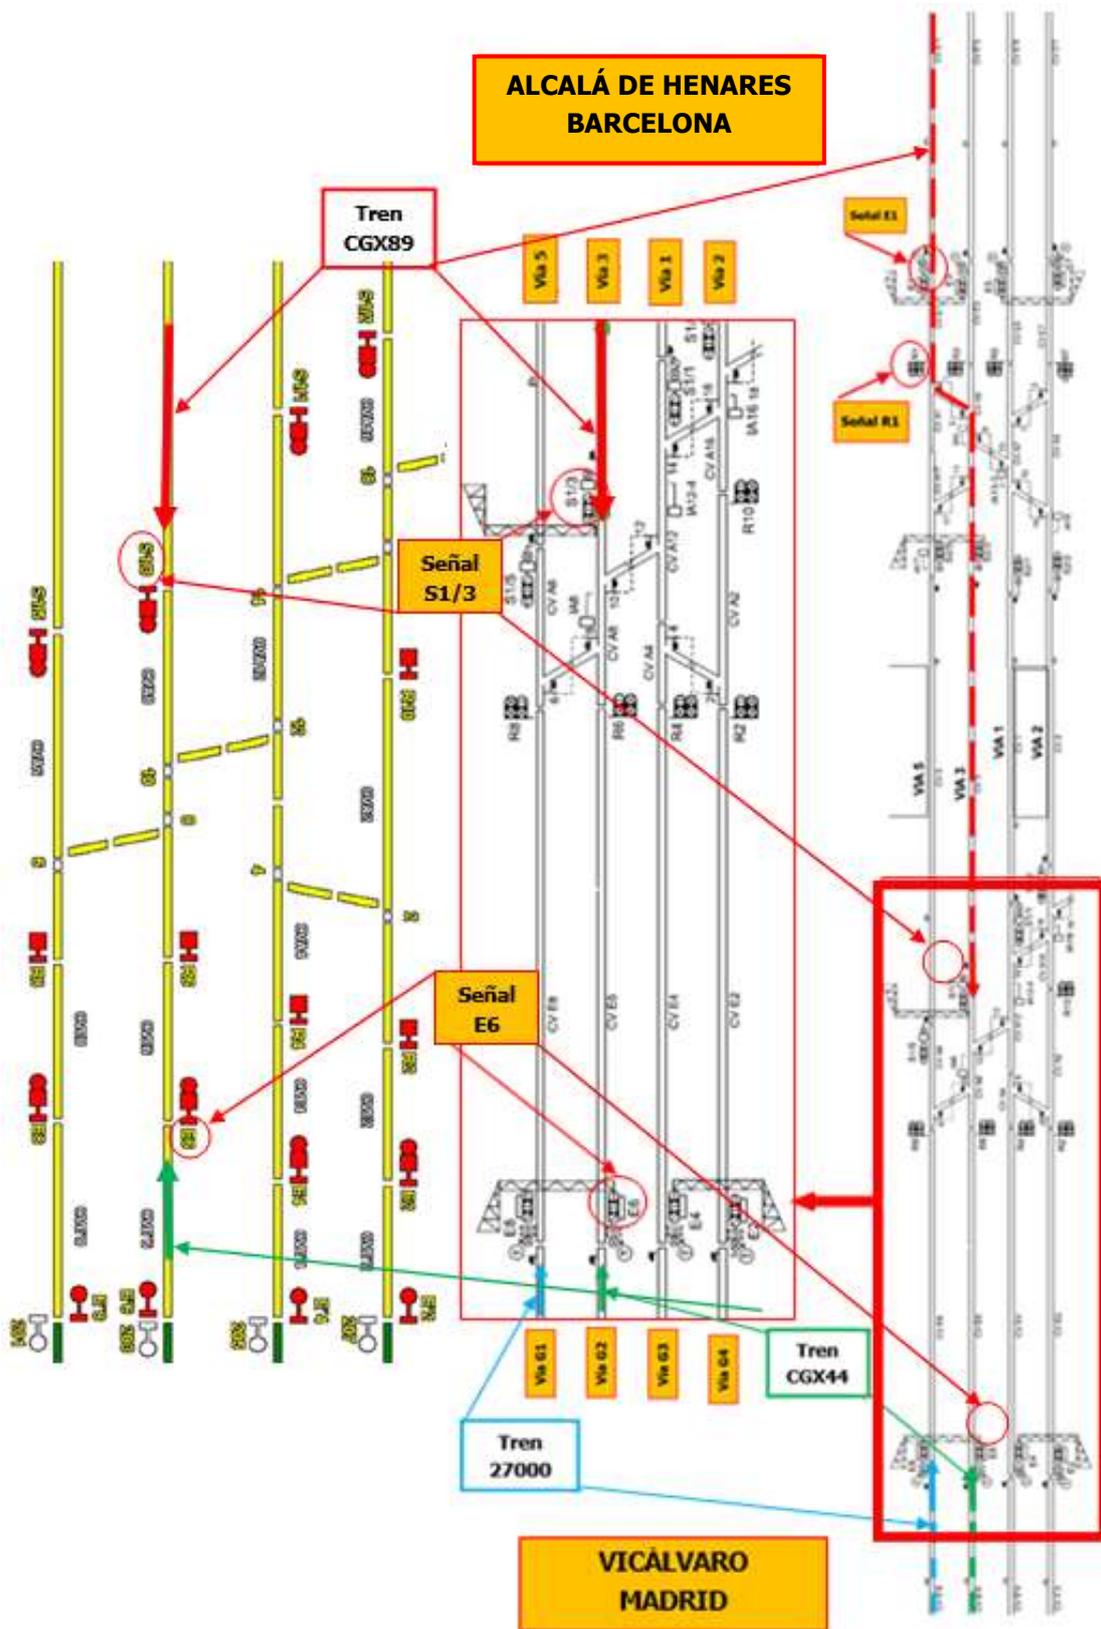
Simultáneamente, en sentido contrario, por vía G2 circulaba el tren CGX44, que había efectuado el paso por San Fernando de Henares a las 08:31:00 horas.

Con el tren CGX89 circulando con la vía general G1 el maquinista reconoce en el sistema ASFA la indicación de anuncio de parada en la baliza previa y pie de la señal de entrada E1 de Torrejón de Ardoz, a las 08:34:36 horas y 08:35:05 horas y a las velocidades de 37 km/h y 39 km/h, respectivamente

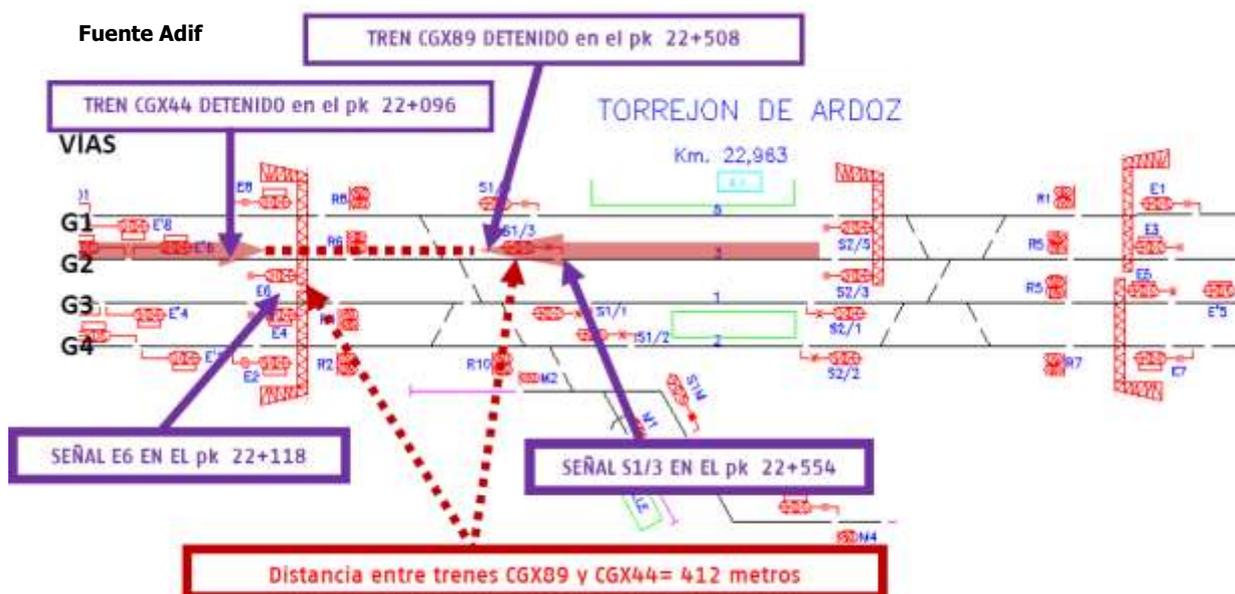
El tren CGX89 se detiene (PK 22+508) a las 08:37:13 horas, tras recorrer 46 metros desde el rebase de la baliza de la señal de salida S1/3, y el tren CGX44 se detuvo (PK 22+096) ante la señal E6.

Las cabezas de los trenes quedan enfrentadas a una distancia de 412 metros.
