COMISIÓN DE INVESTIGACIÓN  
DE ACCIDENTES FERROVIARIOS

***Informe final de la CIAF***

**INFORME FINAL DE LA CIAF (IF)  
SOBRE EL ACCIDENTE FERROVIARIO Nº 0061/2014  
OCURRIDO EL DÍA 18.11.2014  
EN LA VÍA "EV" DE TARRAGONA CLASSIFICACIÓ (TARRAGONA)**

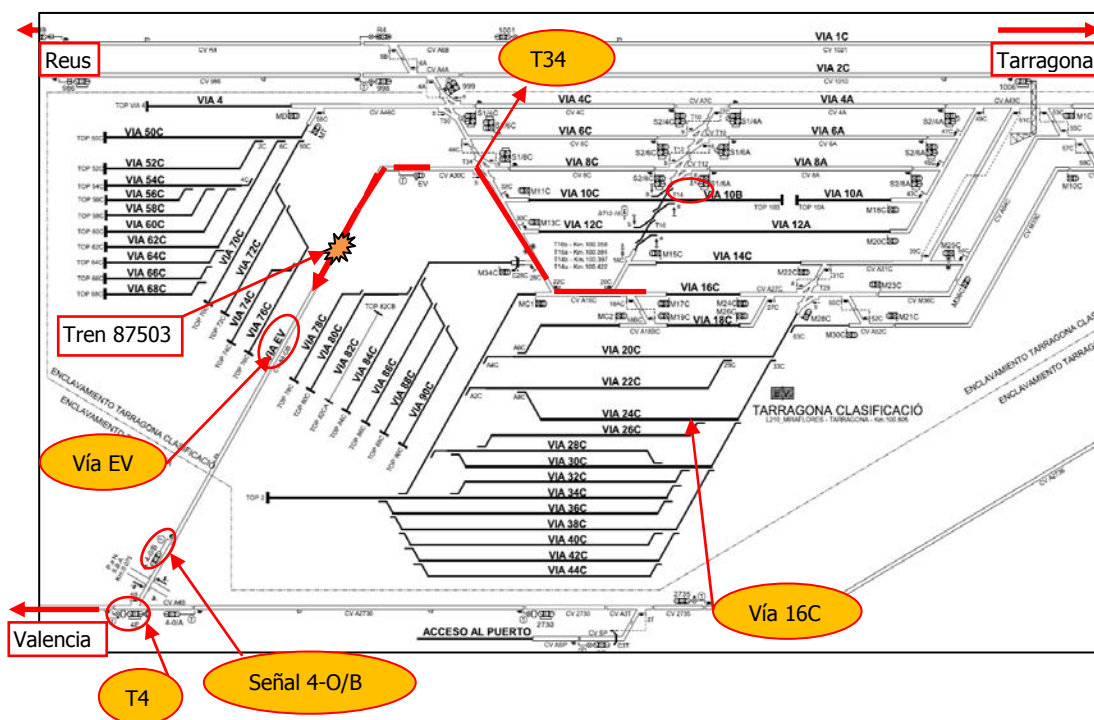
Croquis:

Como consecuencia del descarrilamiento no se producen víctimas ni daños medioambientales.

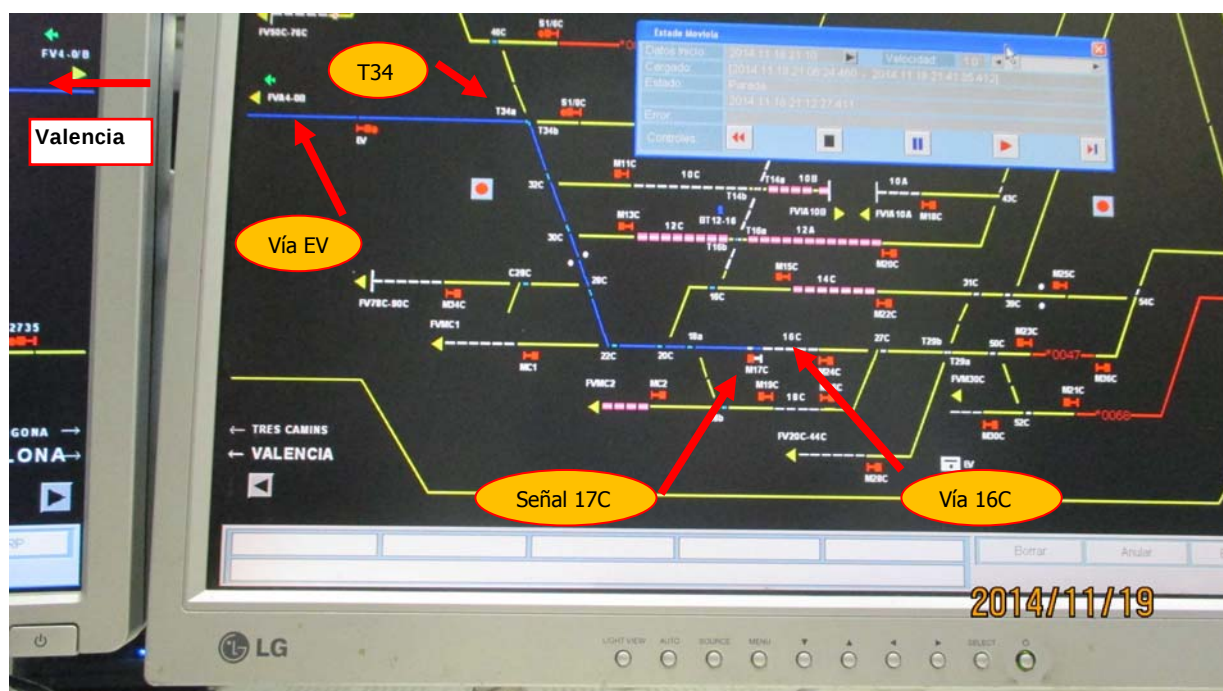
- A las 21:12:27 horas está establecido itinerario para tren 87503 desde la vía 16C, de Tarragona Clasificación, a vía EV, de conexión a vía general de Valencia.

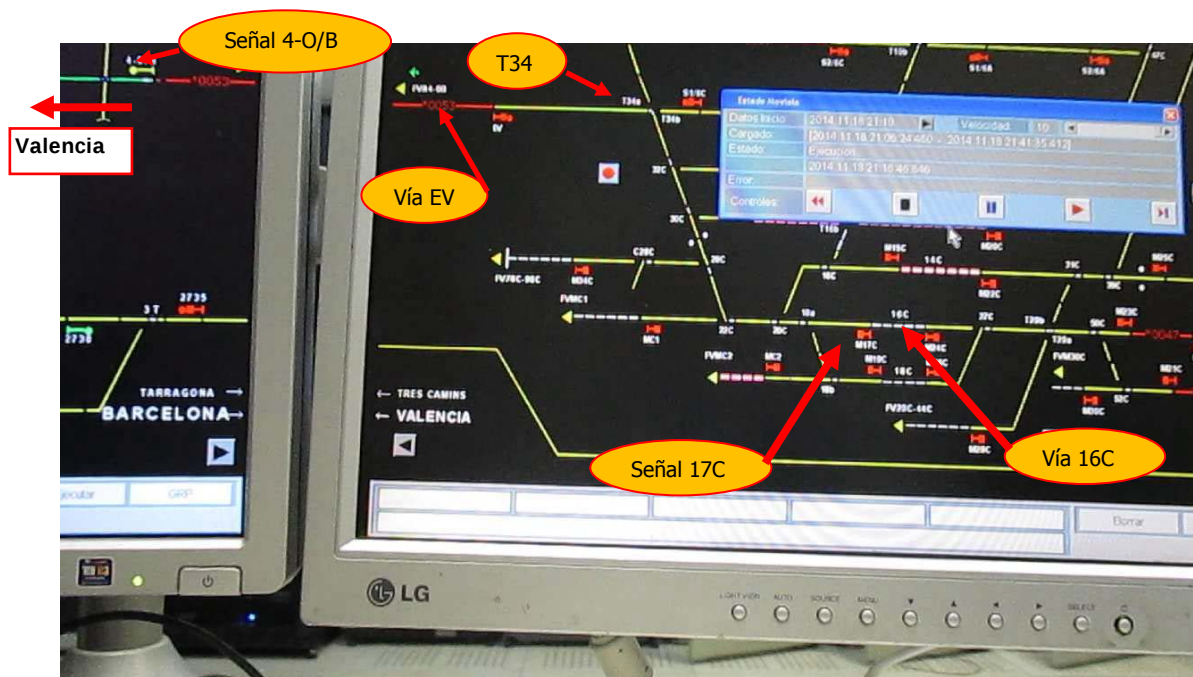
- A las 21:17:35 horas el tren 87503 libera circuito de vía de los cambios por cola y está ocupando el circuito de vía A4-O/B con la señal 4-OB en anuncio de parada.

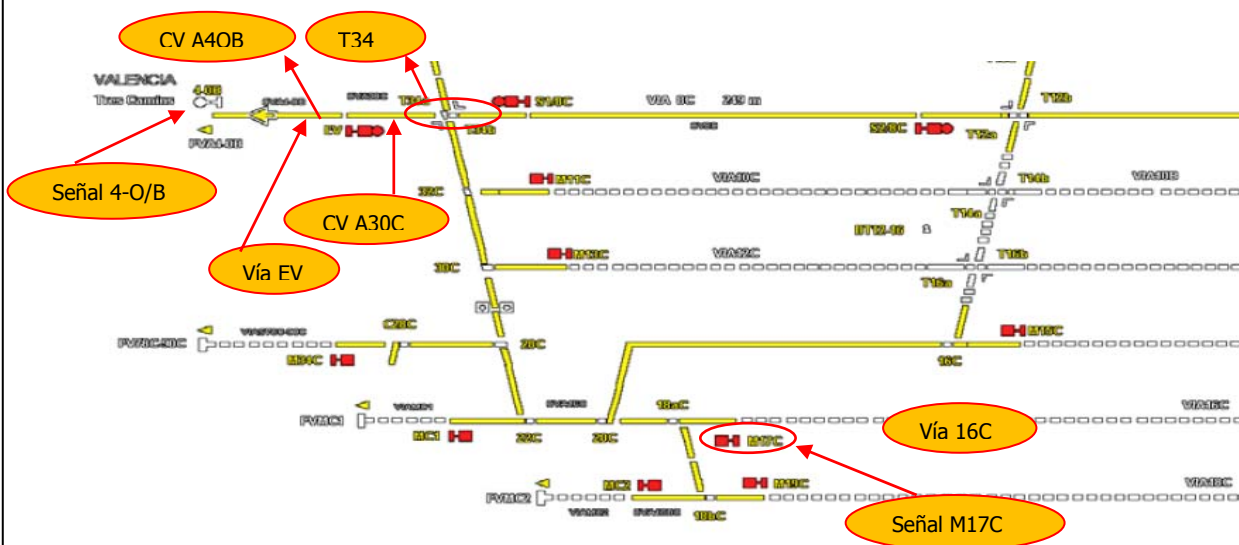
El tren recorre descarrilado 60 metros y queda detenido (PK 0+571) a las 21:18:17 horas en la vía EV. El tren recorre un total de 628 metros desde que inicia la marcha en la vía 16C hasta su detención.

Tras hablar con el jefe del CTC, el maquinista procede a reconocer la composición descubriendo que han descarrilado de todos sus bogies los vagones que ocupan las posiciones cuarta y quinta. Las ruedas izquierdas, según el sentido de la marcha, caen hacia el interior del carril y las derechas hacia el exterior.

Posteriormente, personal de Adif, observa que el tercer vagón tiene marcas y huellas en sus ruedas de haber descarrilado y posteriormente haberse encarrilado.
