COMISIÓN DE INVESTIGACIÓN  
DE ACCIDENTES FERROVIARIOS

*Investigación del accidente  
nº 0058/2015 ocurrido el 20.11.2015*

***Informe final de la CIAF***

**INFORME FINAL DE LA CIAF (IF)  
SOBRE EL ACCIDENTE FERROVIARIO Nº 0058/2015  
OCURRIDO EL DÍA 20.11.2015  
ENTRE LAS ESTACIONES DE PALENCIA Y DE MONZÓN DE CAMPOS (PALENCIA)**

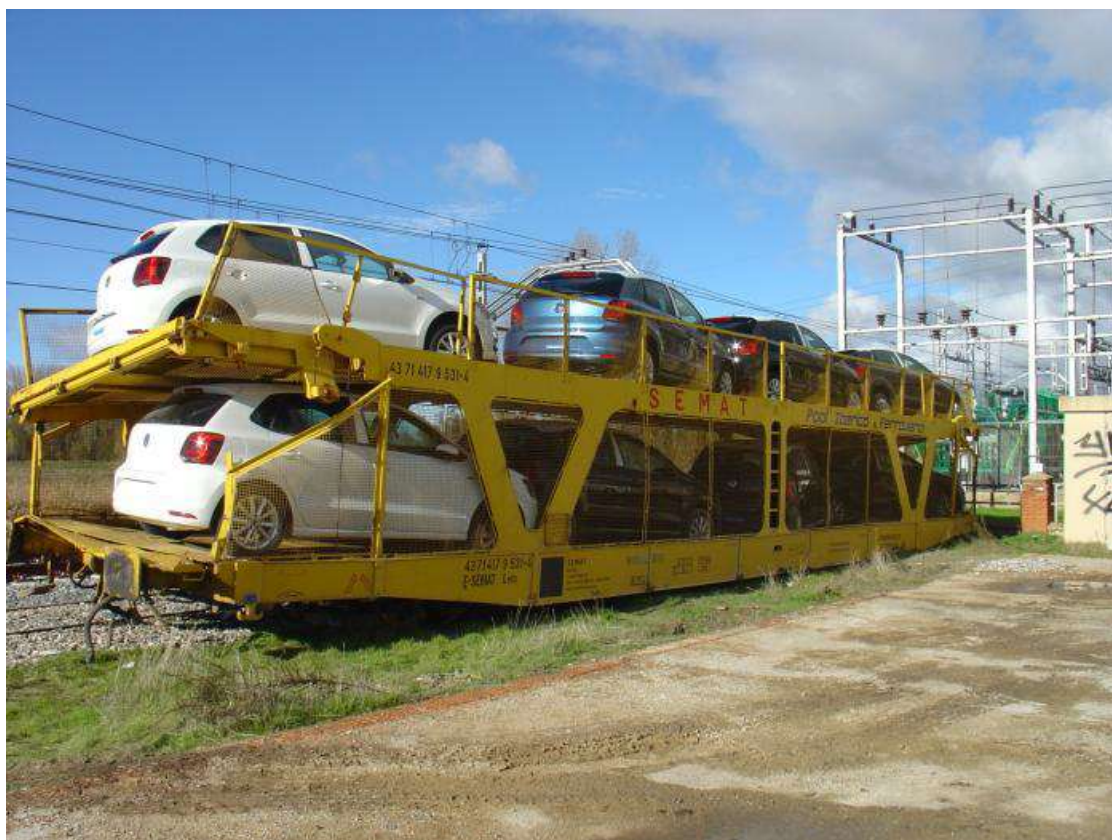
Vagón 24º del tren 82697

Material rodante: los vagones 437141795447 (23º) y 437141797997 (25º) sufrieron daños en los elementos de choque-tracción, freno y rodadura, en las plataformas y en sus protecciones laterales. Cada uno de los vagones circulaba cargado con 8 vehículos Volkswagen Polo, 4 en su parte inferior y otros 4 en la superior, que sufrieron daños de diversa consideración. El vagón 437141795314 (24º) resultó para desguace

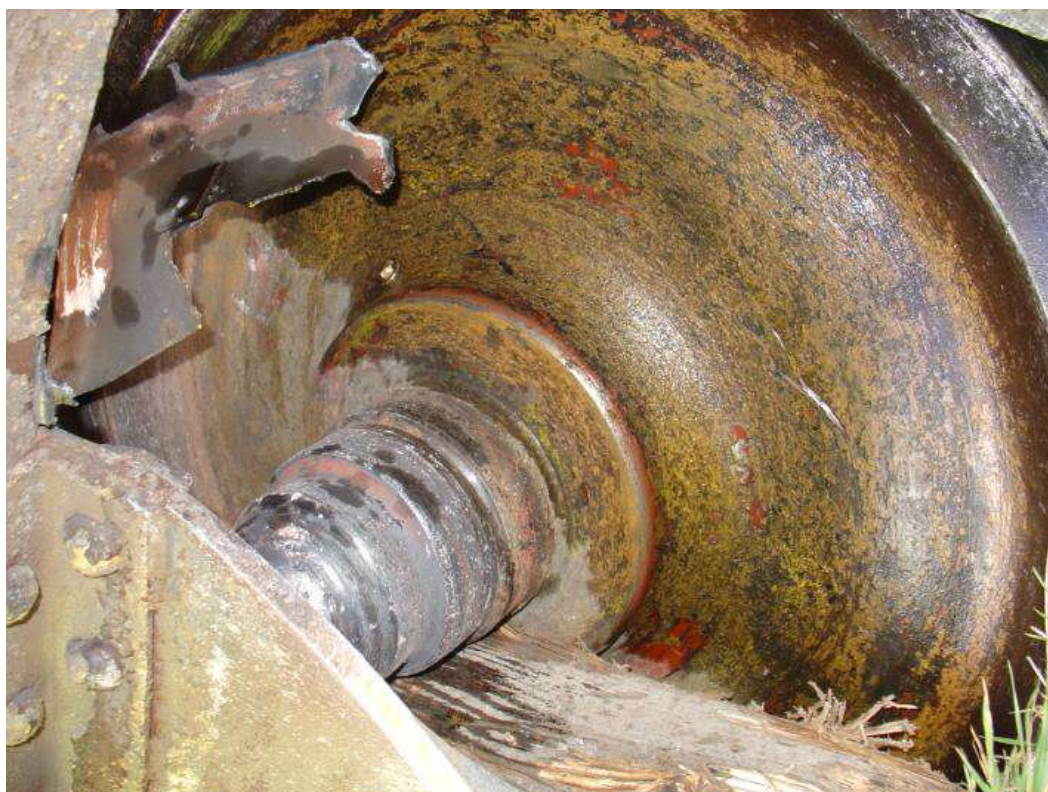
Eje 2º del vagón 24 (437141795314)

Tras el accidente se realizaron medidas de los parámetros de rodadura del eje 1º del vagón 24º que inició el descarrilamiento, siendo los resultados conforme a norma. Las correspondientes al 2º eje de este mismo vagón, fueron imposibles de tomar debido a su estado. En la inspección realizada de los otros dos vagones descarrilados no se detectó la existencia de ningún defecto que no fuese consecuencia del descarrilamiento.

En el PK 303/340, distante unos 280 kilómetros del mencionado DEC, se localizó la caja de grasa desprendida correspondiente a la rueda derecha del segundo eje del vagón 24º (437141795314), en el sentido de la marcha del tren, por lo que es en ese recorrido donde la caja de grasa sufre el deterioro.

El descarrilamiento se produce por fallo técnico del material móvil, al producirse un aumento de la temperatura en la caja de grasa, por posible agarrotamiento del rodamiento de la rueda derecha del segundo eje del vagón situado en el vigésimo cuarto lugar de la composición, según el sentido de la marcha, que desgasta la mangueta hasta su rotura y, posteriormente, se produce el desprendimiento de la caja de grasa fundida con la parte fraccionada de la mangueta.

Tras el presente suceso, Transfesa realizó durante el mes de diciembre de 2015 una campaña de inspección (visual) de todas las cajas de grasa de los ejes tipo 66 dispuestos en este tipo de vagones (Leks), finalizando en enero de 2016. El resultado de todas las inspecciones fue correcto, no encontrando indicios ni defectos que impidieran su circulación.
