*Investigación del accidente  
nº 0025/2017 ocurrido el 23.05.2017*

**Informe final de la CIAF**

**INFORME FINAL DE LA CIAF (IF)  
SOBRE EL ACCIDENTE FERROVIARIO Nº 0025/2017  
OCURRIDO EL DÍA 23.05.2017  
EN LAS PROXIMIDADES DE LA ESTACIÓN DE INOSO-OIARDO (ÁLAVA)**

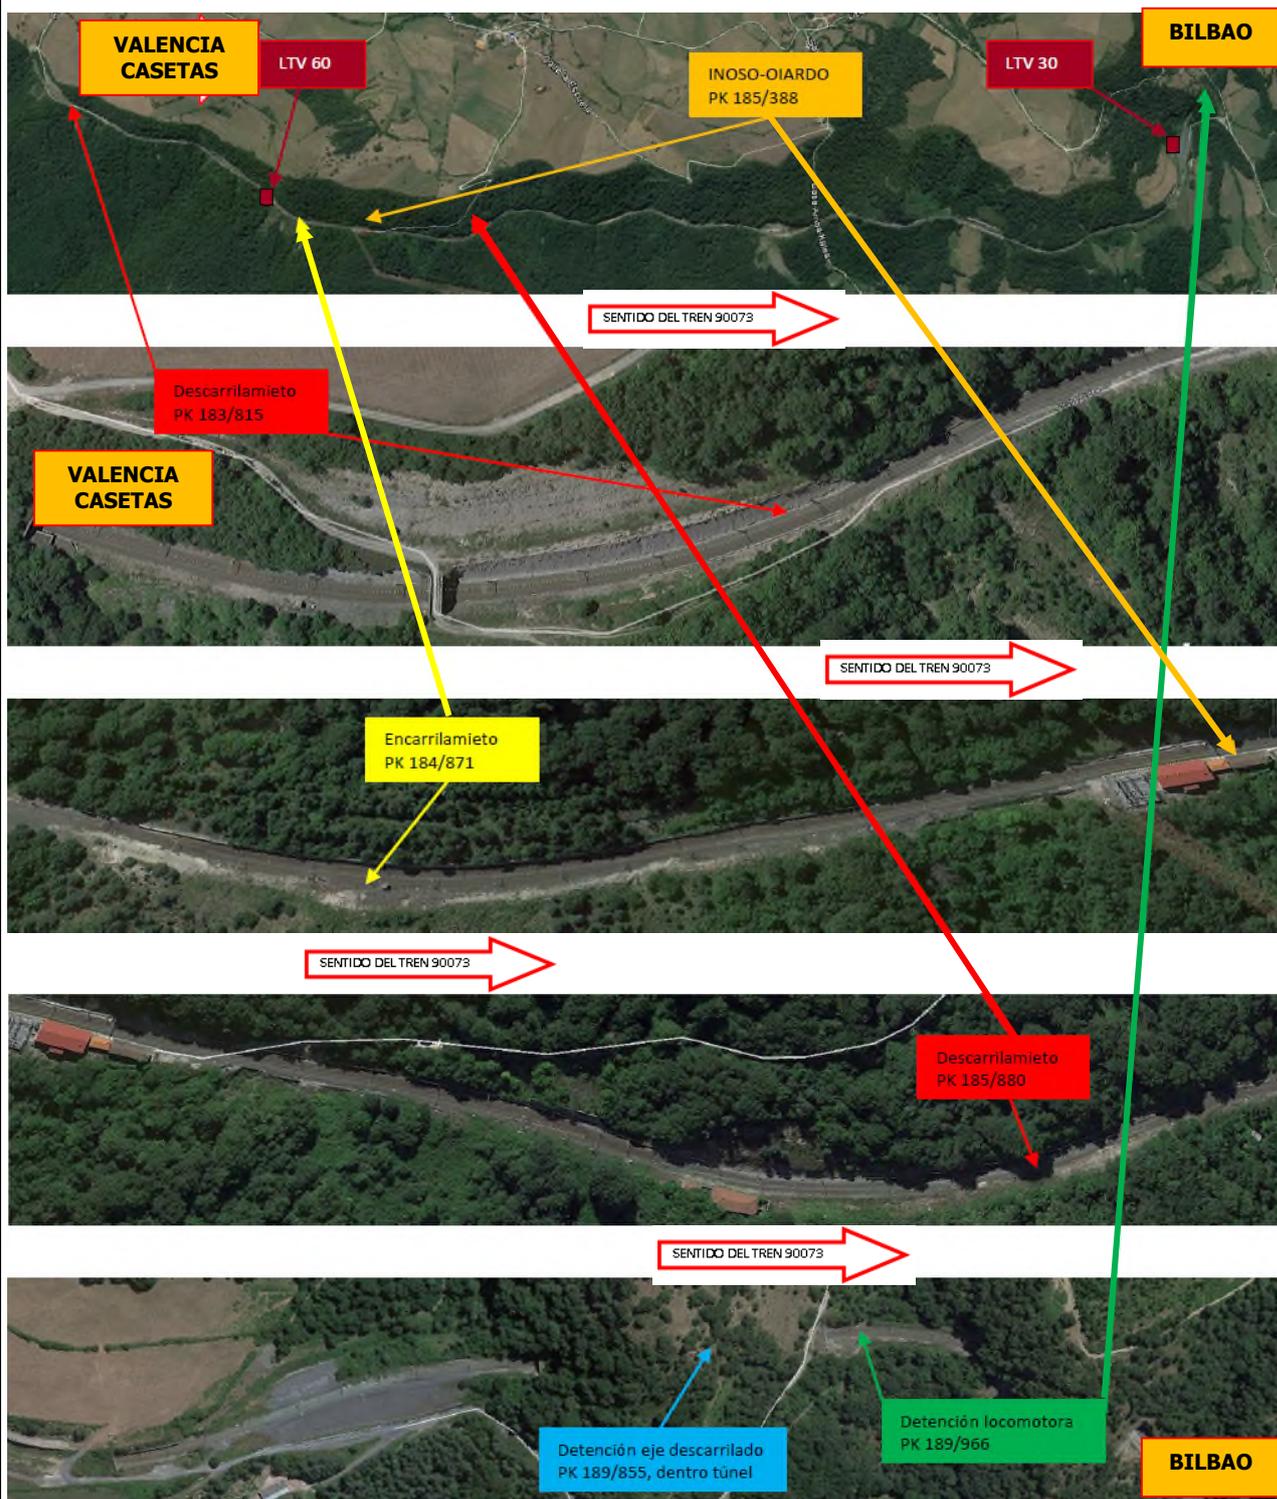
Croquis:

El tren 90073 se detiene , a las 12:37:07 horas, quedando la locomotora en el PK 189+966 y el eje descarrilado en el PK 189+855, tras recorrer descarrilado 3.975 metros. El eje recorre descarrilado un total de 5.031 metros.

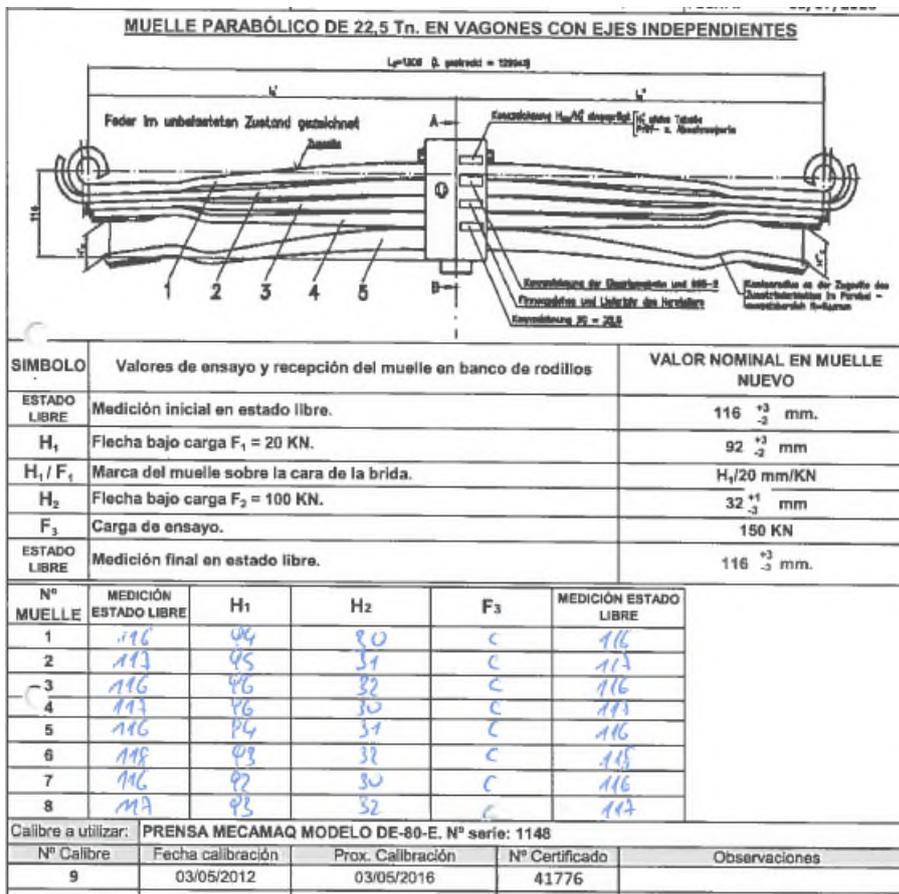
Durante la mencionada intervención R, en fecha 08/07/2016, se le realizaron a la suspensión del vagón las operaciones indicadas por el plan de mantenimiento y, concretamente, la ficha de control de calidad referente a "Ensayos de muelles en prensa" de la mencionada fecha, refleja los resultados obtenidos y que aparecen en la tabla inferior. Este ensayo fue realizado menos de un año antes del descarrilamiento:

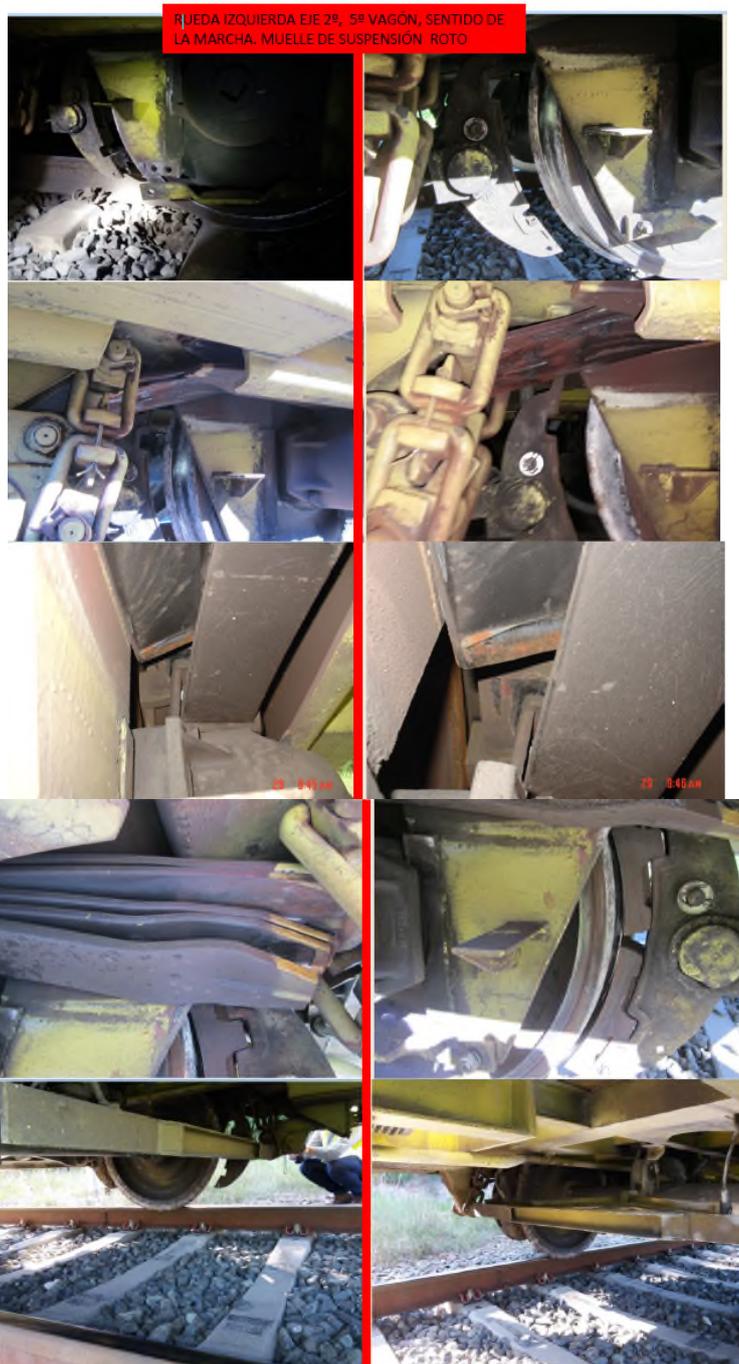
Así pues, los parámetros de rodaje de los 4 ejes del vagón descarrilado se encontraban dentro de tolerancia, existiendo daños en el eje 2º consecuencia de haber rodado descarrilado 5.031 metros.
