COMISIÓN DE INVESTIGACIÓN  
DE ACCIDENTES FERROVIARIOS

**Informe final de la CIAF**

**INFORME FINAL DE LA CIAF (IF)  
SOBRE EL INCIDENTE FERROVIARIO Nº 0043/2017  
OCURRIDO EL DÍA 25.07.2017  
EN LA ESTACIÓN DE TORRALBA (SORIA)**

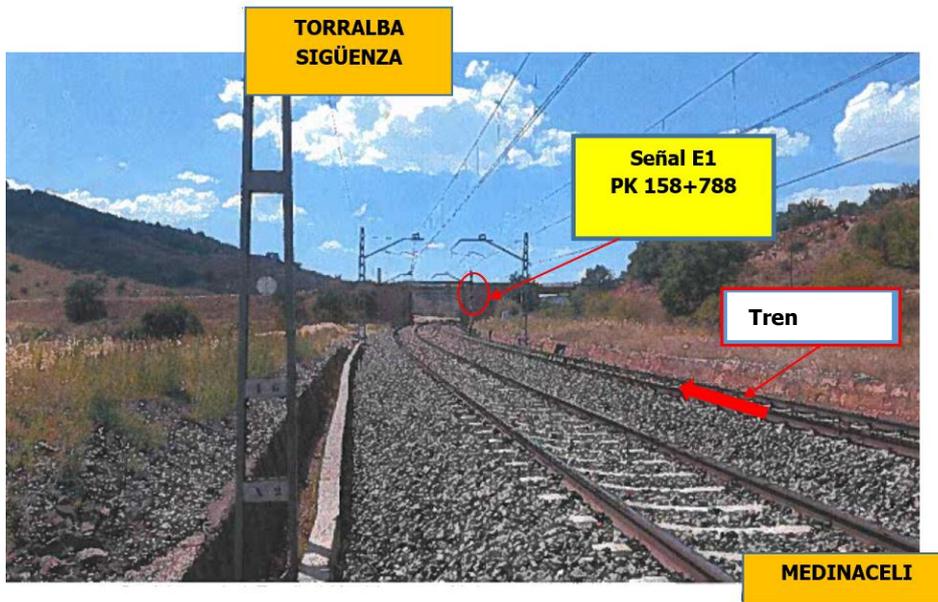
1.092 metros y con una rampa media de 7,3 milésimas, en el sentido del tren. Respecto a la visibilidad de la señal de entrada E1 se considera buena

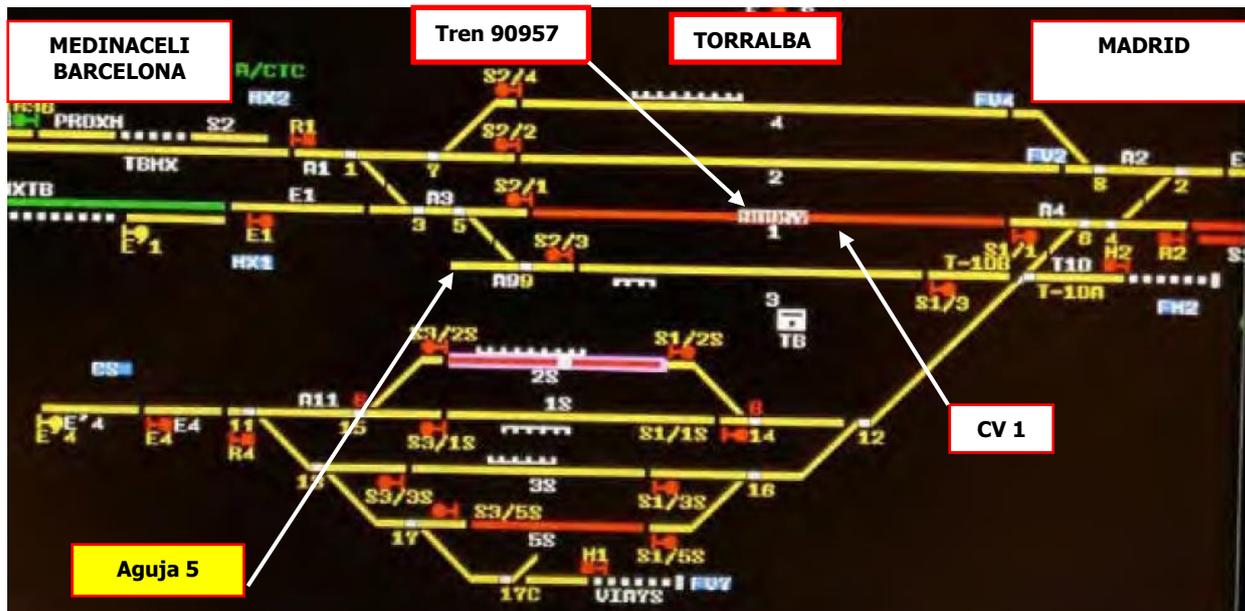
- A las 20:27:37 horas el tren 90957 está ocupando el circuito de vía CV1 (en vía 1) de la estación de Torralba, con la aguja 5 orientada a vía 3 y a las 22:25:32 horas sigue ocupado dicho circuito.

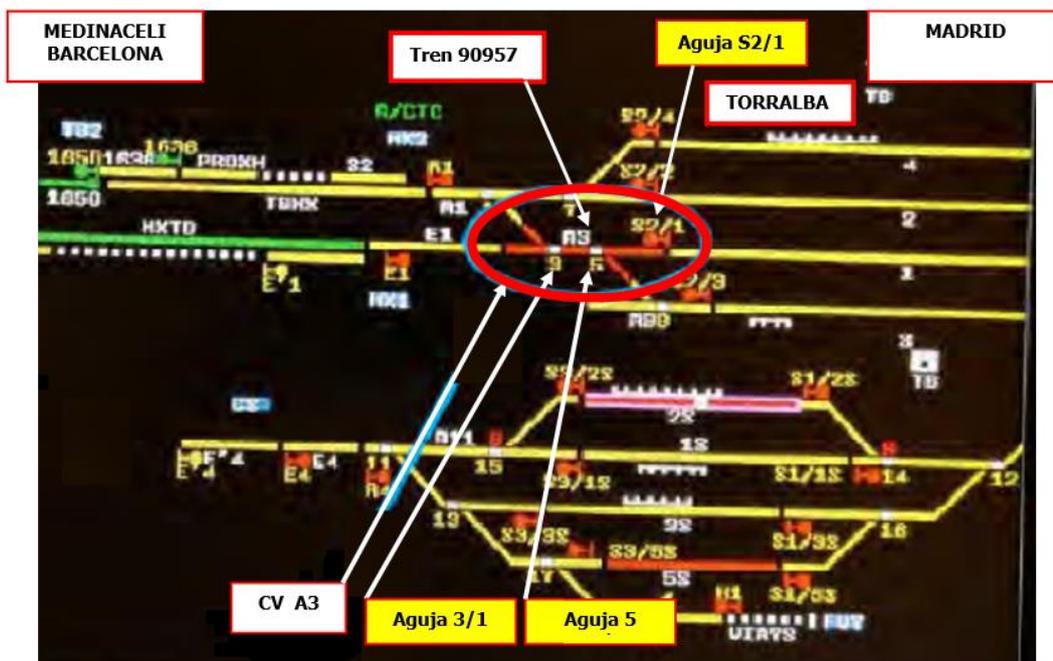
- A las 22:26:26 horas se ocupa el circuito A3 después de rebasar la señal S2/1 hacia la estación de Medinaceli.

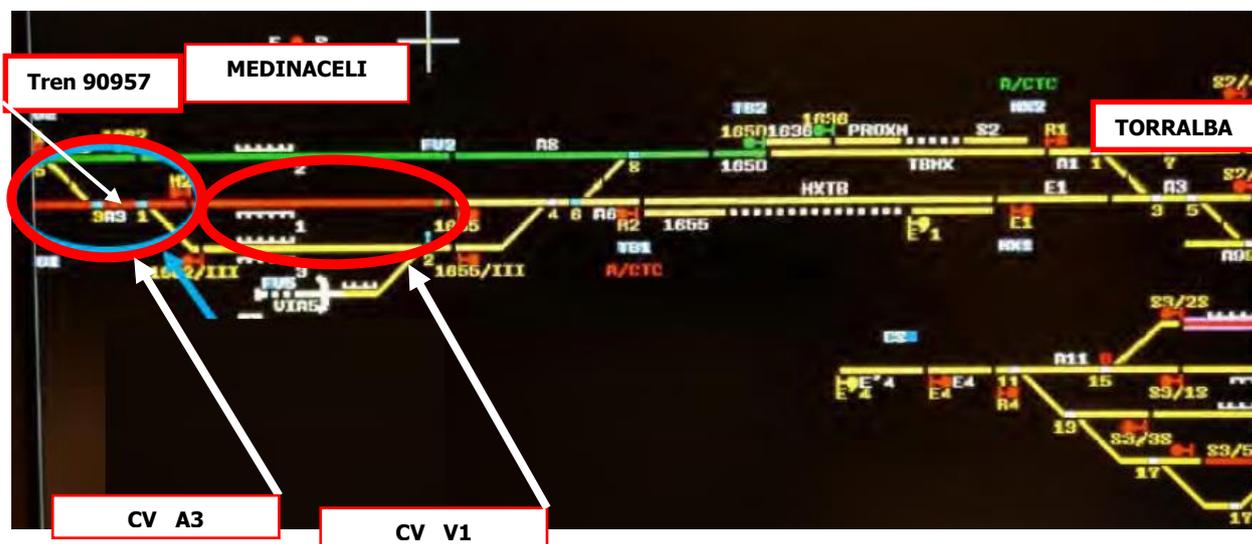
- A las 22:39:17 horas el tren 90597 que sigue ocupando el circuito de estacionamiento de la vía 1 de la estación de Medinaceli, y ocupa el CV A3. El tren queda detenido ocupando los dos mencionados circuitos de vía.
