COMISIÓN DE INVESTIGACIÓN DE  
ACCIDENTES FERROVIARIOS

*Investigación del incidente  
nº 0027/2016 ocurrido el 28.05.2016*

**INFORME FINAL DE LA CIAF (IFC)**  
**SOBRE EL INCIDENTE FERROVIARIO Nº 0027/2016**  
**OCURRIDO EL DÍA 28.05.2016**  
**EN LA ESTACIÓN DE VILANOVA I LA GELTRÚ (BARCELONA)**

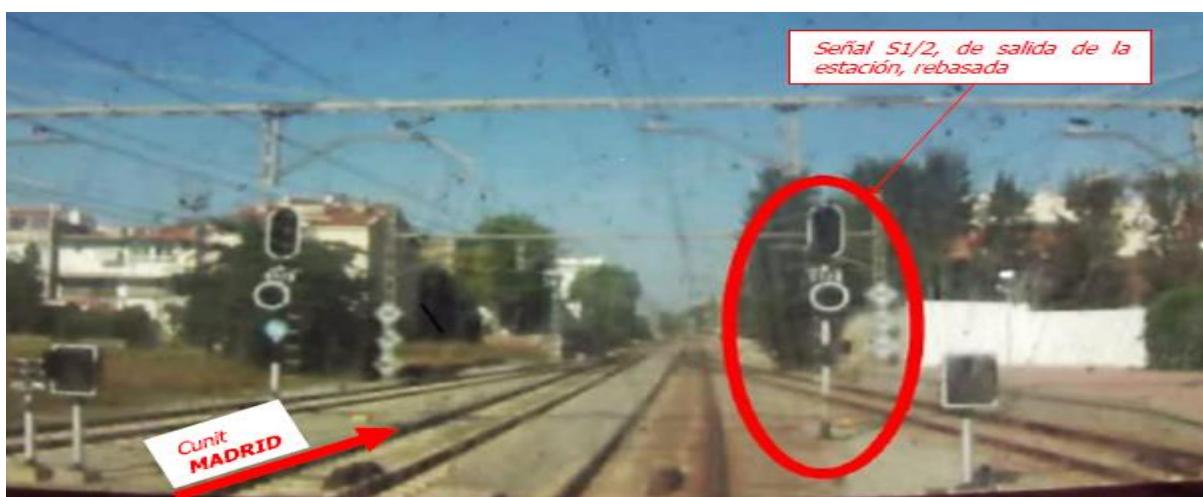
La señal rebasada S1/2 está definida en el Reglamento General de Circulación (RGC) como señal fija fundamental luminosa, de salida de una estación. Es alta y tiene tres focos (aspectos rojo, amarillo, verde) y foco de aspecto blanco. Está situada en el lado exterior de la vía con buena visibilidad.
