| | <b>MINISTERIO<br/>DE FOMENTO</b> | SUBSECRETARÍA | <i>Investigación del accidente<br/>nº 0043/2016 ocurrido el 30.09.2016</i> |
| | | COMISIÓN DE INVESTIGACIÓN<br>DE ACCIDENTES FERROVIARIOS | <b><i>Informe final de la CIAF</i></b> |

**INFORME FINAL DE LA CIAF (IF)  
 SOBRE EL ACCIDENTE FERROVIARIO  
 (DESCARRILAMIENTO) Nº 0043/2016  
 OCURRIDO EL DÍA 30.09.2016 EN PLENA VÍA EN EL TÚNEL Nº15,  
 DEL TRAYECTO BUSDONGO-PAJARES (ASTURIAS).**

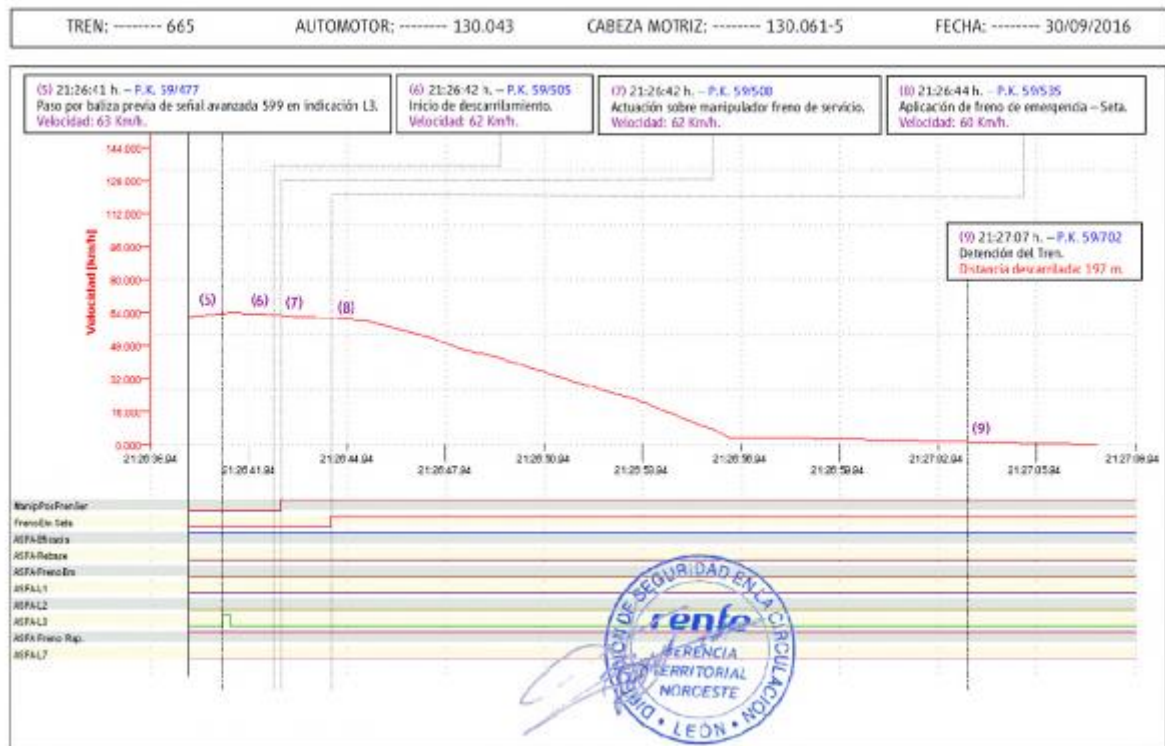
- A las 21:26:41 horas pasa por la baliza previa de la señal avanzada 599 de la estación de Pajares en indicación de vía libre (L3), en el p.k. 59+477 y a una velocidad de 63 Km/h.
- A las 21:26:42 horas el tren 665 inicia el descarrilamiento (punto "0" p.k. 59+505). Simultáneamente se produce la actuación sobre el manipulador del freno de servicio por parte del maquinista, circulando a una velocidad de 62 Km/h.
- A las 21:26:43 horas el maquinista actúa sobre el manipulador de freno llevándolo a la posición de freno máximo circulando a una velocidad de 61 Km/h.
- A las 21:26:44 horas el maquinista aplica el freno de emergencia (seta) en el p.k. 59+535 y a una velocidad de 60Km/h.
- A las 21:27:07 horas el tren 665 queda detenido en el p.k. 59+702, habiendo recorrido una distancia de 197 metros desde el punto donde se inicia el descarrilamiento.

El tren 665 circulaba a una velocidad inferior a la permitida en el momento del descarrilamiento.

DATOS DEL REGISTRADOR DE SEGURIDAD DEL TREN 665. Fuente Renfe
