*Investigación del accidente  
nº 0044/2014 ocurrido el 31.08.2014*

*Informe final de la CIAF*

INFORME FINAL (IF)  
SOBRE EL ACCIDENTE FERROVIARIO Nº 0044/2014  
OCURRIDO EL DÍA 31.08.2014  
EN EL CAMBIADOR DE ANCHO DE ZARAGOZA DELICIAS (ZARAGOZA)

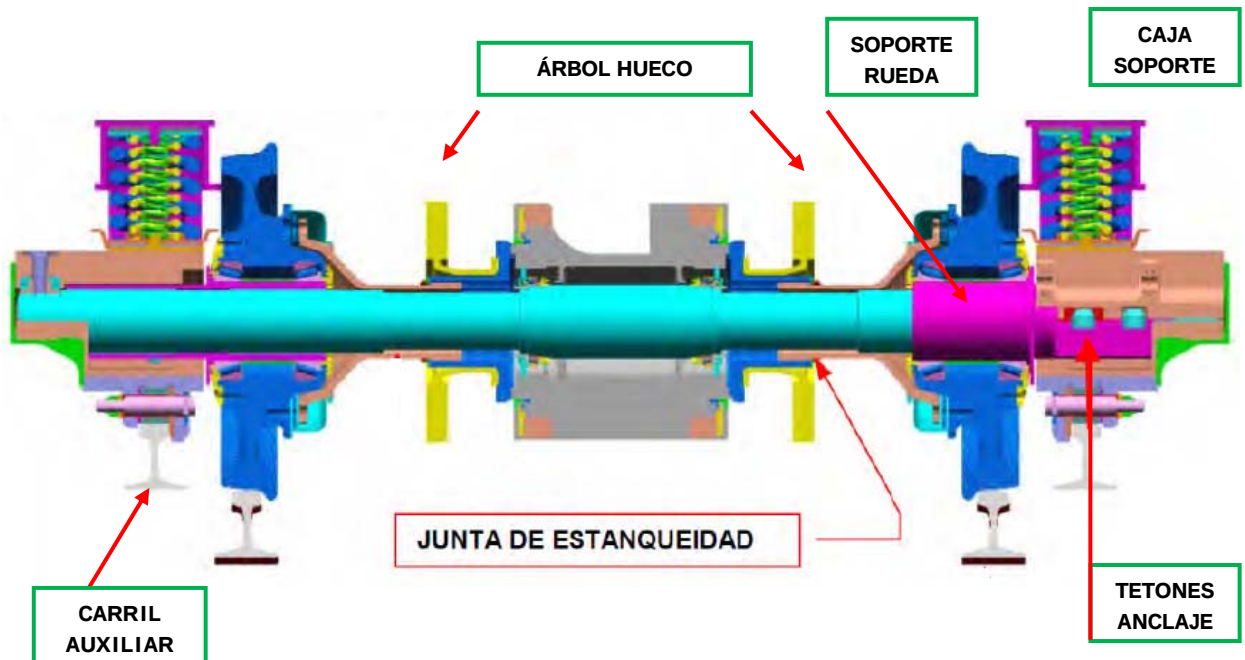
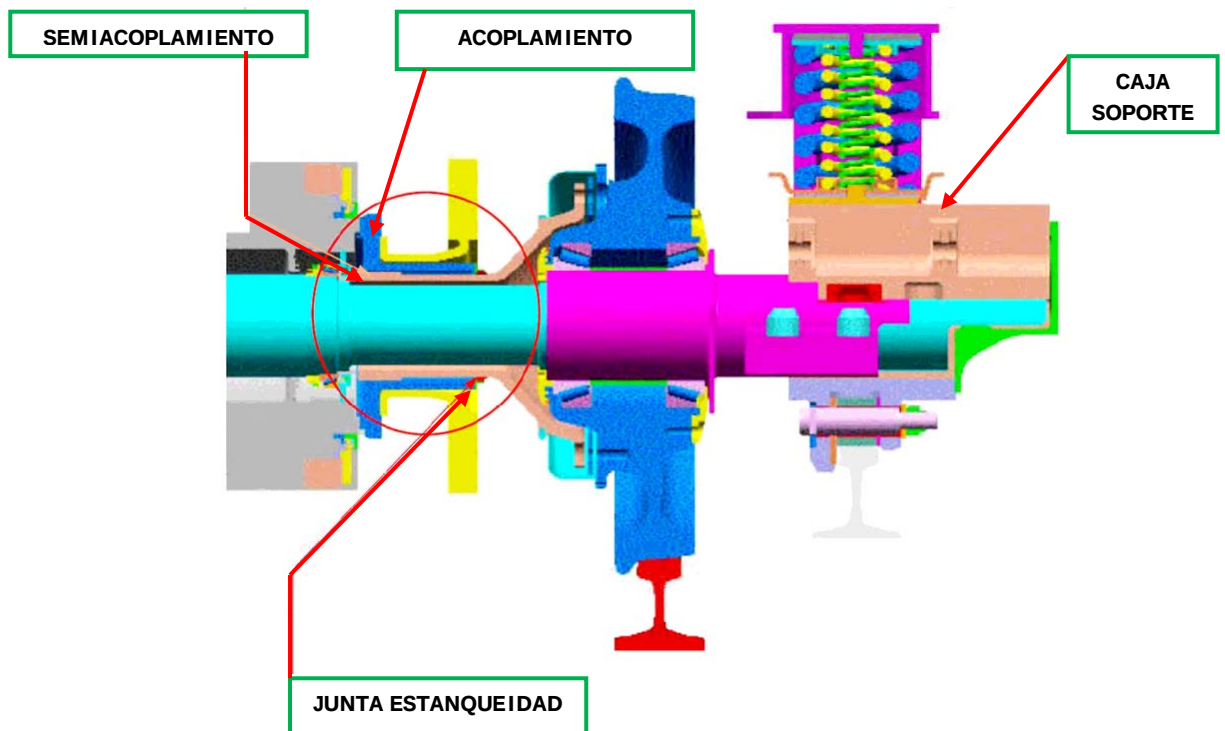
El tren 632 venía circulando en ancho estándar y debía realizar el cambio a ancho ibérico. La última rueda del lado derecho del último eje según sentido de la marcha del tren no efectúa correctamente el cambio de ancho de tipo estándar a ibérico. La rueda no se desplazó axialmente hasta el ancho ibérico, forzando el carril de guiado de ese lado de la plataforma del cambiador que queda con sus elementos de sujeción dañados.

- Holgura: imposibilidad de medirla.
- Estado de la grasa: completamente degradada, encontrándose endurecida y ocupando los huecos entre los dientes.

Según el informe de CAF el deterioro del dentado (acoplamiento y semiacoplamiento) es por falta de estanqueidad de la zona de contacto entre semiacoplamiento y junta.

Tras la inspección del eje descarrilado se verificó el desgaste existente en la zona interior de la junta de estanqueidad (rascador) colocada entre el acoplamiento y el semiacoplamiento, que facilitó la degradación de la grasa y el posterior agarrotamiento entre ellos, impidiendo el deslizamiento del semiacoplamiento dentro en el momento del cambio de ancho al paso del cambiador.
