**INFORME FINAL SOBRE  
EL INCIDENTE FERROVIARIO Nº 0066/2013  
OCURRIDO EL DÍA 26.09.2013  
EN EL PUESTO DE BLOQUEO DE RÍO DUERO (VALLADOLID)**

Investigación del incidente  
nº 0066/2013 ocurrido el 26.09.2013

Informe final

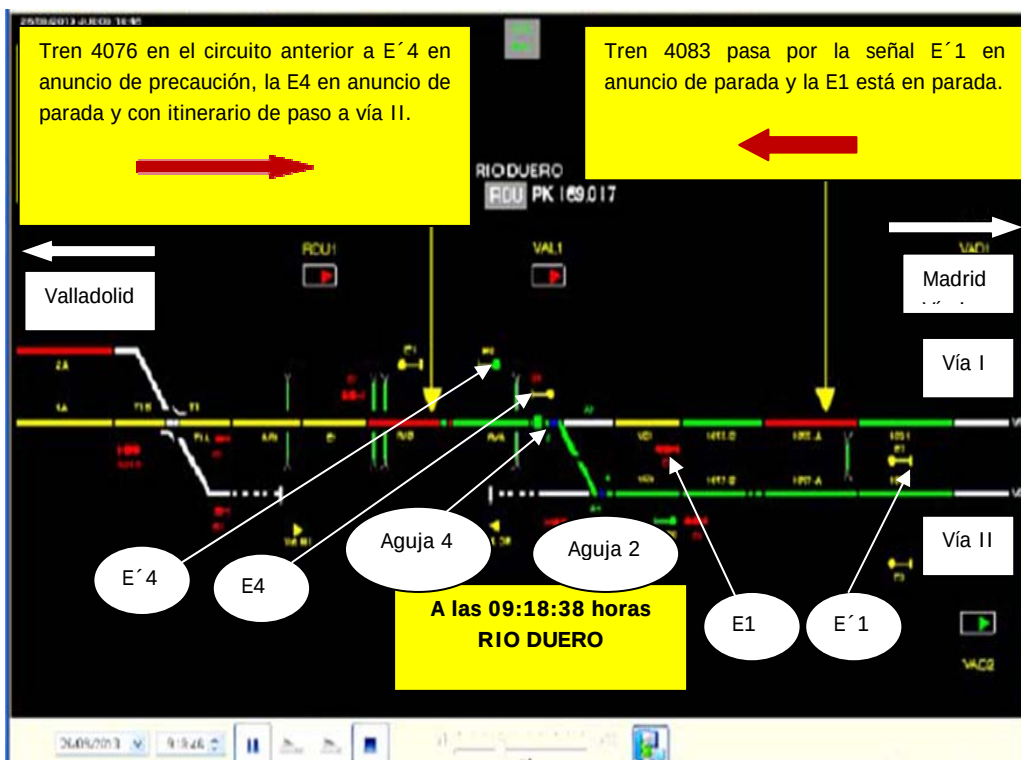
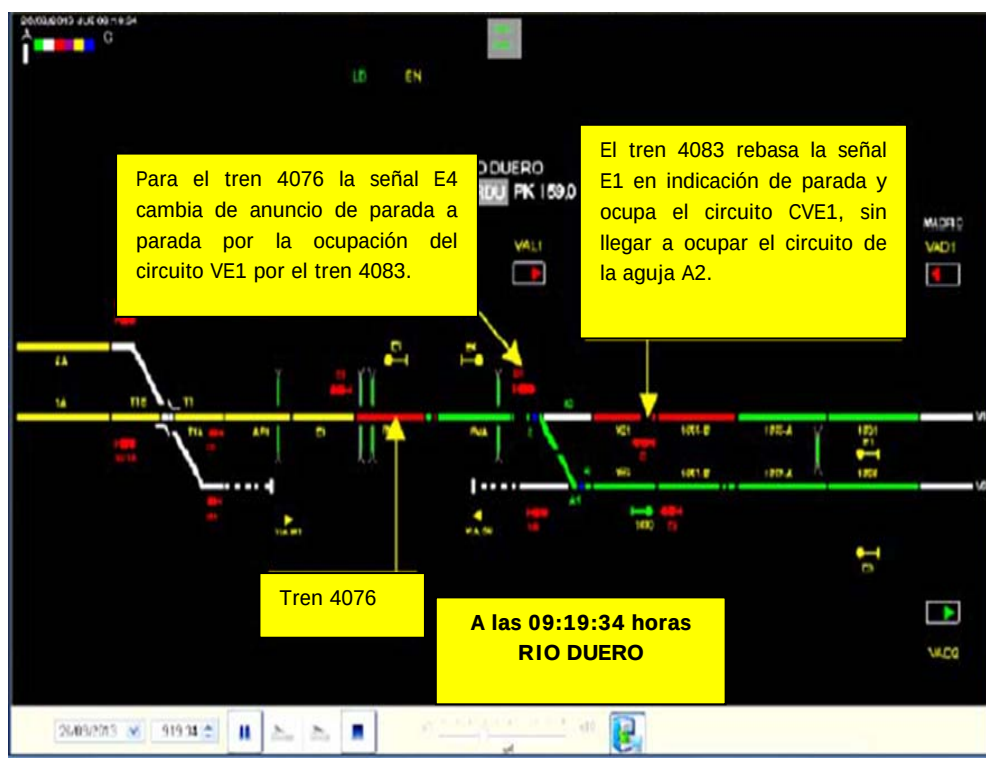
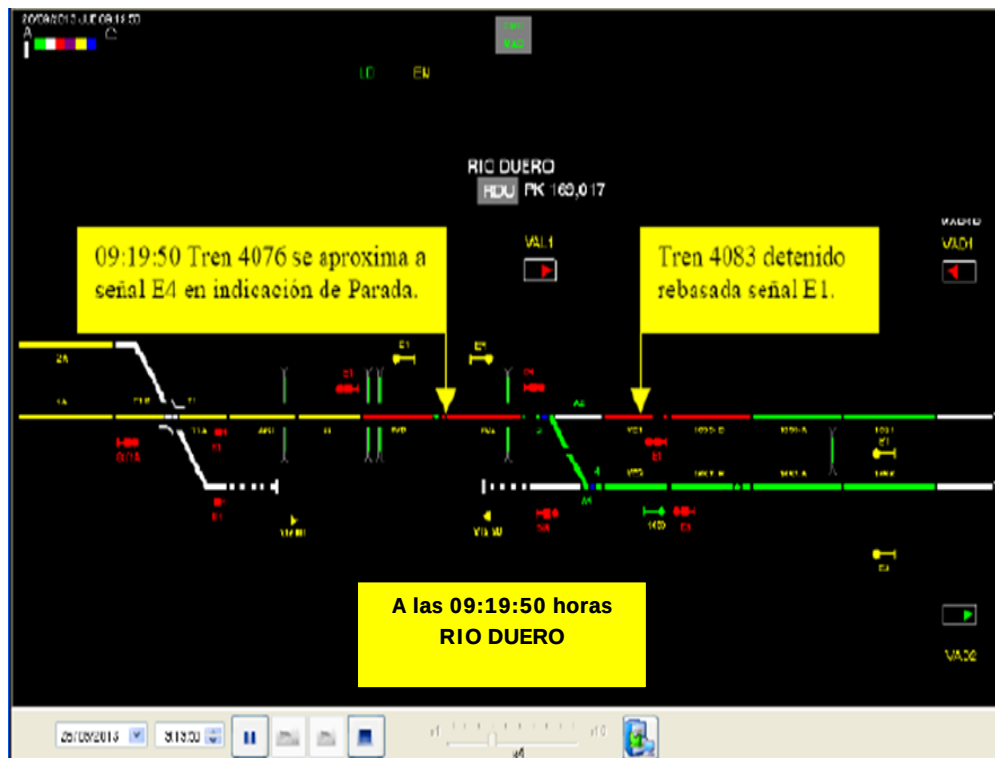
De la moviola del C.T.C. se desprende que la señal de entrada E1 estuvo durante todo el suceso indicando parada. La señal E'4 estaba en anuncio de precaución, la E4 en anuncio de parada y cuando el tren 4083 rebasa la señal E1 mencionada el aspecto de la señal E'4 cambia a anuncio de parada de parada y la E4 a indicación de parada.
