# ***CIAF***

### **INFORME FINAL (IF) 38/2021**

Descarrilamiento de tren ocurrido el día 03/05/2021  
en Bif. Galicia en las inmediaciones de la estación de León

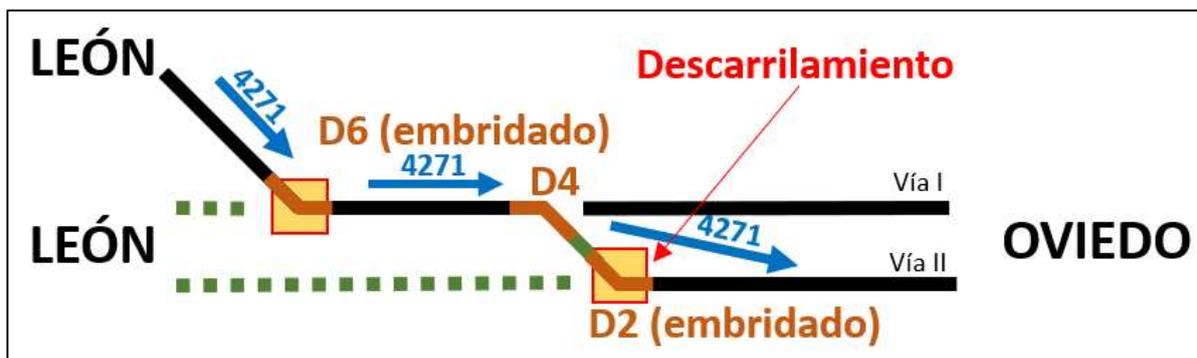
Figura 1: Esquema del recorrido del ALVIA 4271 hasta el lugar del descarrilamiento en el desvío D2.

El descarrilamiento se produjo por el movimiento incontrolado de este espadín, que no se encontraba inmovilizado, como consecuencia de las vibraciones producidas por el paso de trenes entre esta última actuación y el momento del descarrilamiento.

El factor causante de este suceso fue el movimiento incontrolado del espadín de la aguja de ancho estándar del corazón obtuso del desvío D2, que no se encontraba convenientemente inmovilizado,

debido a las vibraciones provocadas por el paso de circulaciones por la zona desde el fin de la actuación de 2021 (19/04/2021).

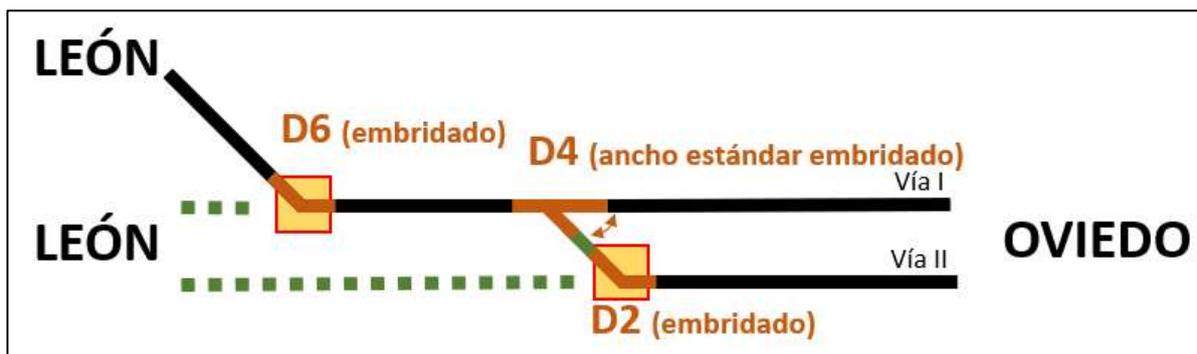
Figura 14: Configuración del lugar del suceso tras la actuación del 2020.

Tras la instalación de los desvíos se produjeron problemas por fallos de comprobación del desvío D4, que se solucionaron desmontando los tirantes de comprobación asociados al motor 4. Para evitar que el espadín de ancho estándar se moviese libremente se instaló una brida tipo sándwich en el cerrojo de uña del barrón cuya biela quedaba desenchajada, de forma que se inmovilizaban completamente ambos barrones y por tanto las bielas de ambos lados y sus espadines asociados.

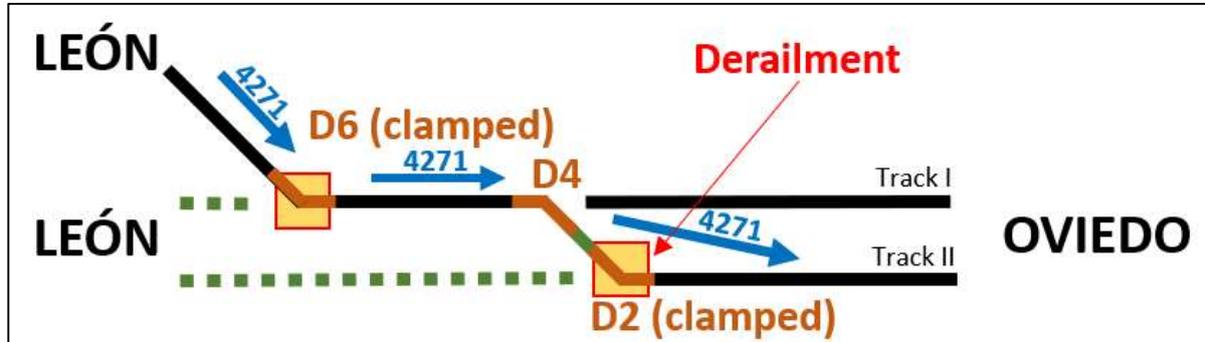
Figure 1: Sketch of the D2 turnout and route of the 4271 ALVIA train.

During the 2021 works, verification failures arose and to solve them, some rods of the D2 turnout were disassembled. Whilst the turnout re-assembling process, the standard gauge switch rail on the obtuse frog was left improperly locked.

The derailment occurred due to the uncontrolled movement of this standard gauge switch rail, left improperly locked, and because of the vibrations produced by the passage of trains during the period of time between the completion of the 2021 works and the day of the derailment.

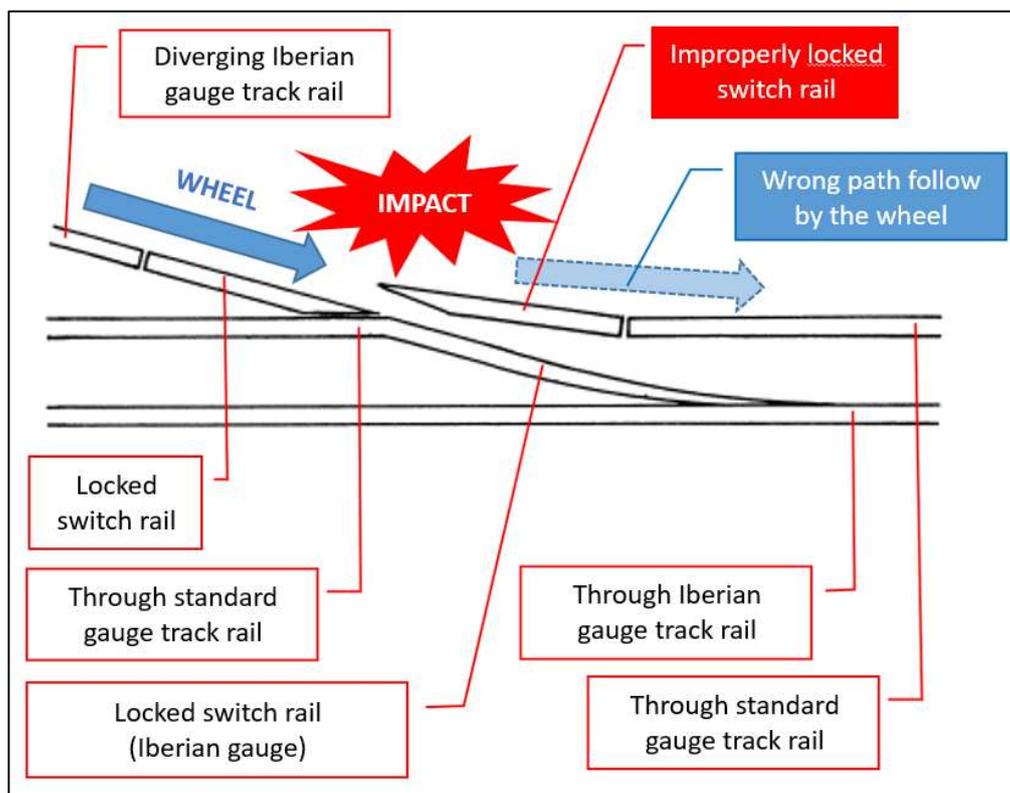
Figure 17: Sketch of the D2 turnout where derailment occurred.

5. The derailment was caused by the uncontrolled movement of the standard gauge switch rail on the obtuse frog at the D2 turnout due to the passage of trains during the period of time between the 2021 works and the day of the derailment. Causing the switch rail to invade the free passage gauge of the wheel flanges on the right side of the train. This movement of the standard gauge switch rail caused the right-wheel flange of the wheelset (situated between the penultimate and last passenger car on the 4271 ALVIA train) to collide with the switch rail toe. The right wheel was guided by the standard gauge rail. The opposite wheel of that wheelset went up the common rail, being derailed. The next wheelset, situated entirely on the last passenger car, followed the same path. On the other hand, the two rear drive wheelsets were not able to climb the common rail, remaining on track.

A1.- The untimely movement of the standard gauge switch rail at the D2 turnout caused by the vibrations produced by the passage of traffic at this crossover from the completion of the 2021 works (19<sup>th</sup> of April 2021) to the day of the derailment (3<sup>rd</sup> of May 2021).

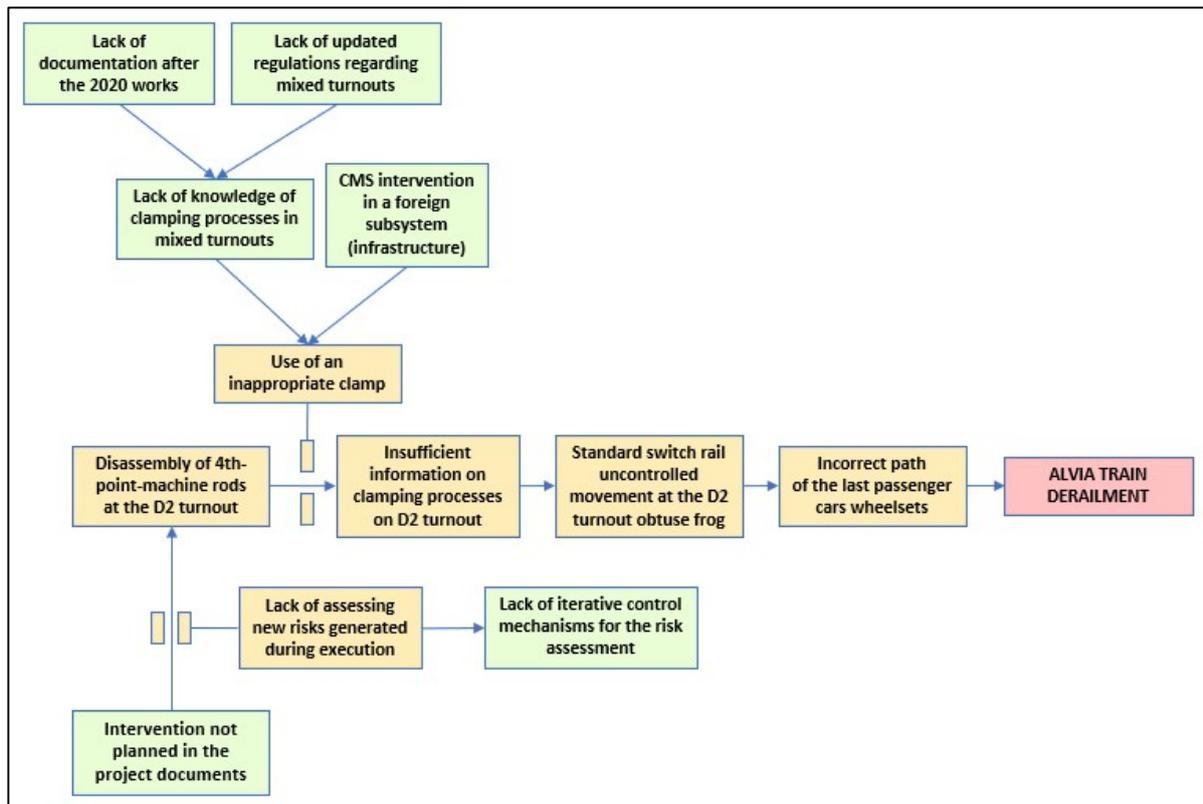
Figure 23: Event causal tree sketch.

B1.- The disassembly of the 4<sup>th</sup>-point-machine rods on the D2 turnout (drive and detector rods) and the incorrect flanging of the standard gauge switch rail during the 2021 works. These works were undertaken in order to solve verification failure problems, but when completed the stretcher bars were not completely immobilised and therefore the standard gauge switch rail moved towards its checkrail; standard gauge switch rail [SEE RECOMMENDATIONS Nº 1, 5 Y 6].
