# ***CIAF***

### **INFORME FINAL (IF) 48/2022**

Colisión frontal de trenes ocurrida el día 12 de junio de 2022  
en Bifurcación Vila-seca (Tarragona)

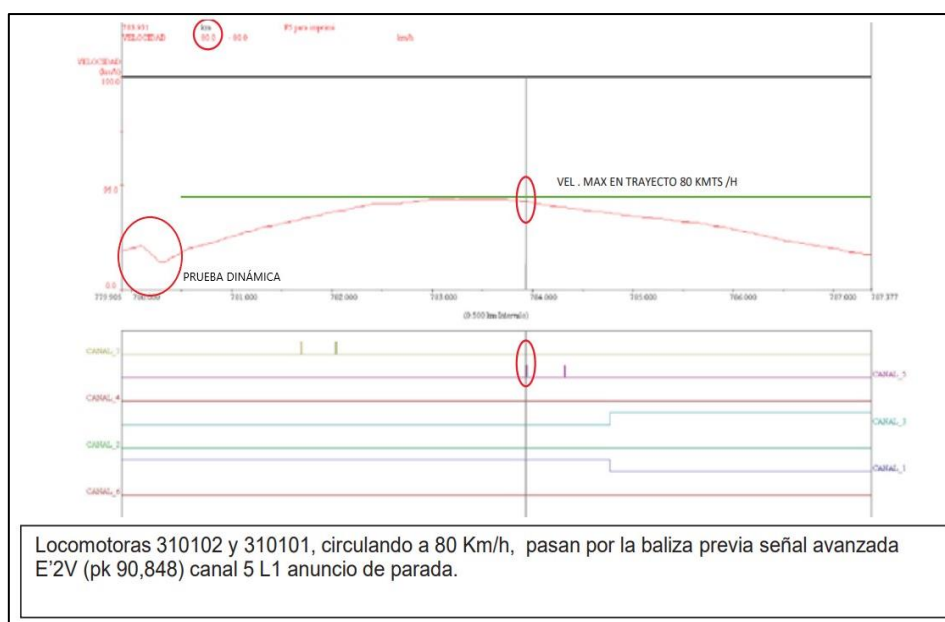
**Figura 8** Extracción del registrador jurídico de tren 95172.

Una vez finalizadas las operaciones de reperfilado de las locomotoras 310.101 y 310.102, el maquinista realizó la toma de la locomotora, saliendo de los talleres de GMF a las 19:59:40 con la 310.101 en cabeza y la 310.102 en cola circulando en mando múltiple, con dirección a Can Tunis. Circuló a 30 km/h aproximadamente debido a la existencia de una LTV para mercancías en este tramo, llegando a Reus a las 20:19:40. Al llegar a la estación de Reus tuvo que hacer una inversión de la marcha para continuar dirección Tarragona, de este modo, la 310.102 pasó a estar en cabeza y la 310.101 en cola. Al cambiar de cabina, el maquinista detectó problemas con el sistema ASFA y por ello acudió un mecánico de GMF a la estación de Reus. Estos problemas, sin relación con el suceso, se solucionaron y el tren 95172 reanudó la marcha a las 21:35:05, 75 minutos después de haberse detenido en Reus. El perfil de la línea en el trayecto entre Constantí y Reus es en rampa o en horizontal, por lo que el maquinista del tren 95172 no tuvo que aplicar freno en este primer tramo, salvo lo necesario para estacionar el tren en Reus a una velocidad baja.

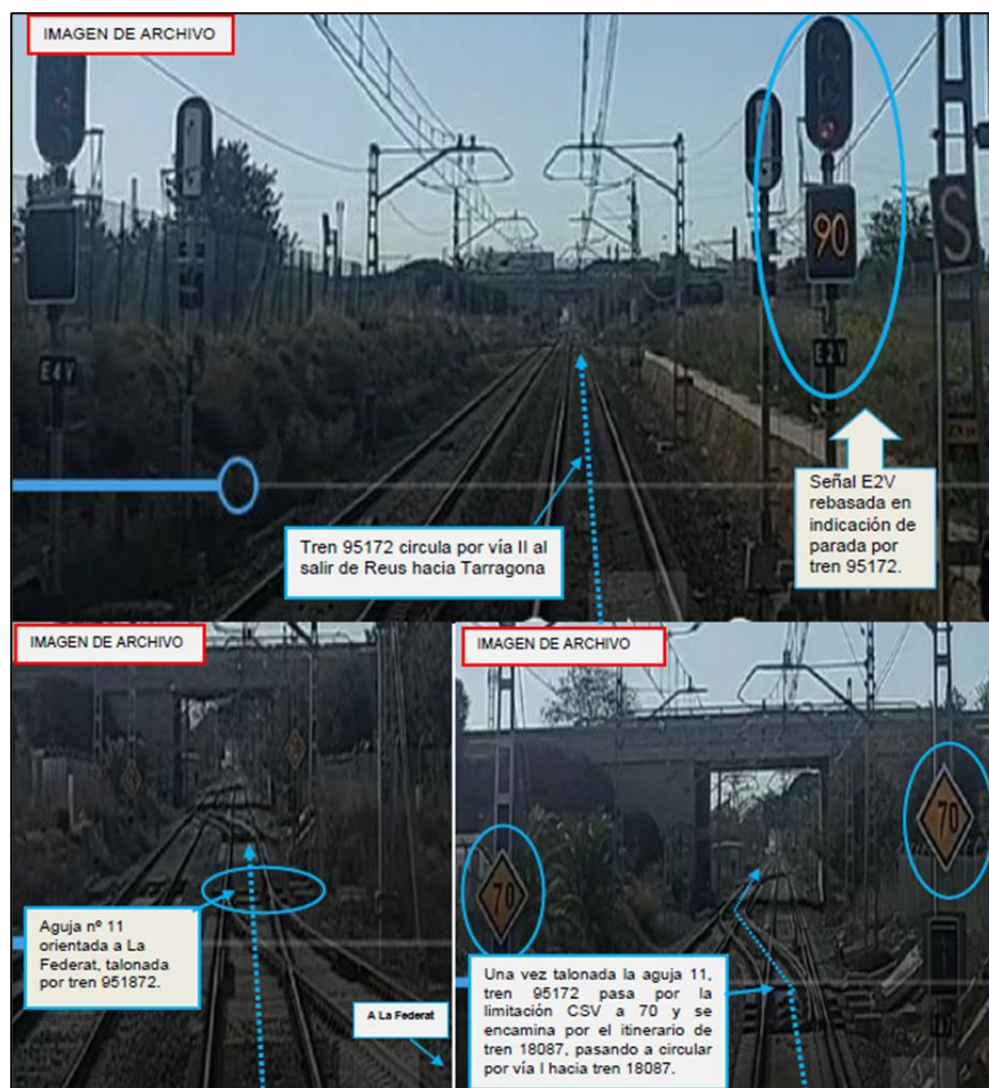
**Figura 9** Vista de las señales en el entorno de la colisión

El tren reanudó la marcha en Reus dirección Can Tunis comenzando a recorrer una pendiente con una declividad que varía entre las 12 y las 15,8 milésimas hasta el apeadero de Vila-seca. El tren circuló con normalidad aumentando la velocidad paulatinamente, a su paso por la señal 866 a las 21:38:04 el tren circulaba a una velocidad de unos 35 km/h. A continuación, disminuyó la velocidad en aproximadamente 10 km/h. Seguidamente, el tren 95172 continuó incrementando su velocidad hasta los 82 km/h, momento en el que inicia la frenada a las 21:41:53. En este momento el maquinista aplicó freno al observar la señal E'2V en anuncio de parada, al no percibir la respuesta esperada aplicó más freno, pero sin resultado. A las 21:42:51 pasó por la señal E'2V a una velocidad de 75 km/h. El maquinista aplicó el freno al máximo y actuó sobre el freno de emergencia. A las 21:43:16, el maquinista desconectó el sistema ASFA con la intención de provocar una pérdida de eficacia de este sistema que iniciase una frenada de emergencia.

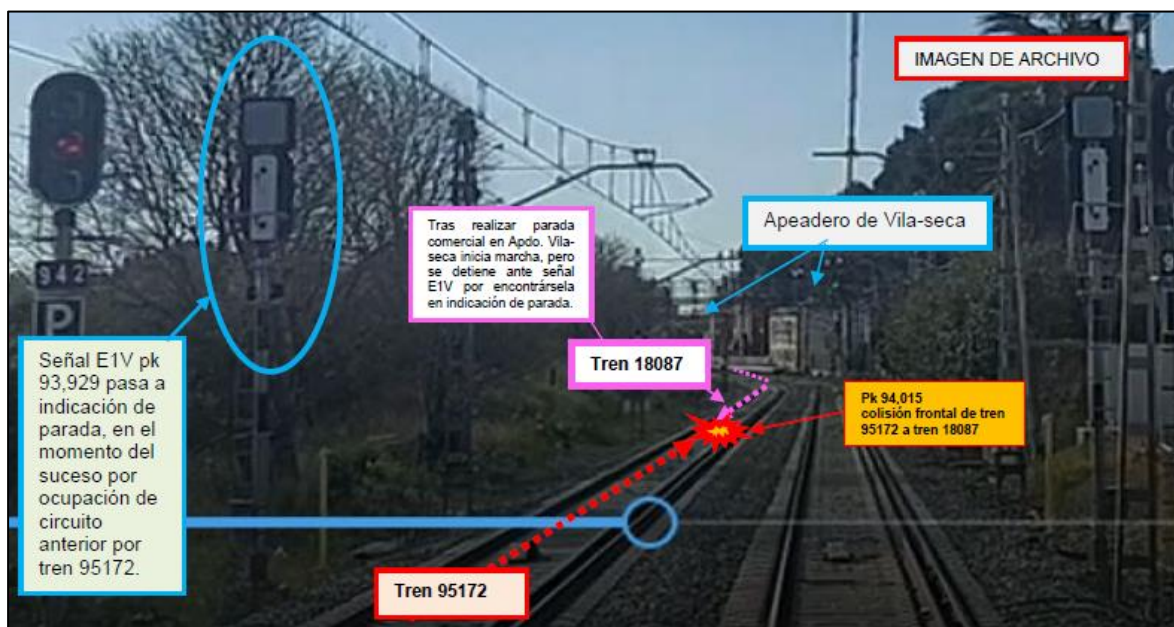
**Figura 10** Esquema del lugar de la colisión

A las 21:45:40 el tren 95172 talonó la aguja 11, encaminándose por el itinerario dispuesto para el tren 18087 (escape 7-5). Mientras tanto, a las 21:46:15 el tren 18087 pasó por la baliza previa de la señal E1V en indicación de parada -aunque el itinerario estaba dispuesto para este tren, la señal se había cerrado por protección de flanco causada por el rebase del tren 95172- tras lo cual su maquinista hizo uso de freno de servicio, deteniéndose a 123 metros de la señal E1V a las 21:46:42, quedando la cola del tren próxima a la punta del andén del apeadero de Vila-seca.

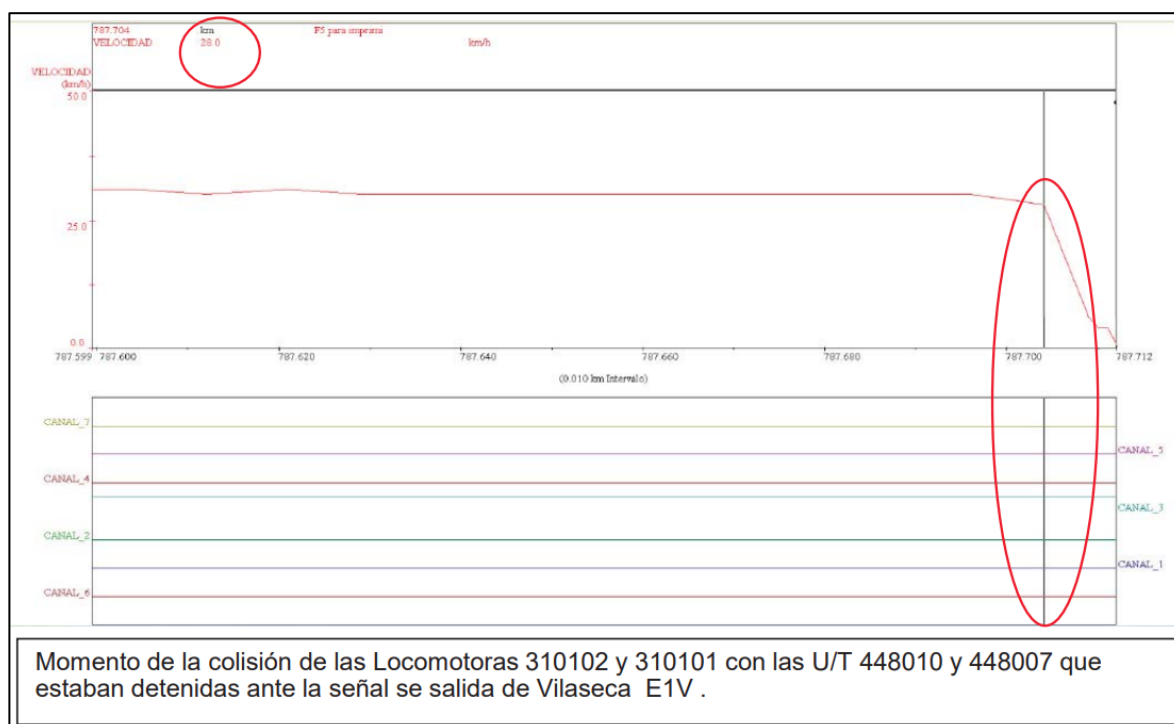
**Figura 12** Extracción registrador jurídico de tren 95172. Momento de la colisión con tren 18087

El tren 95172 colisionó contra el tren 18087, que estaba parado, a las 21:46:57. Desde la total detención del tren de Media Distancia hasta el momento de la colisión transcurrieron 17 segundos.

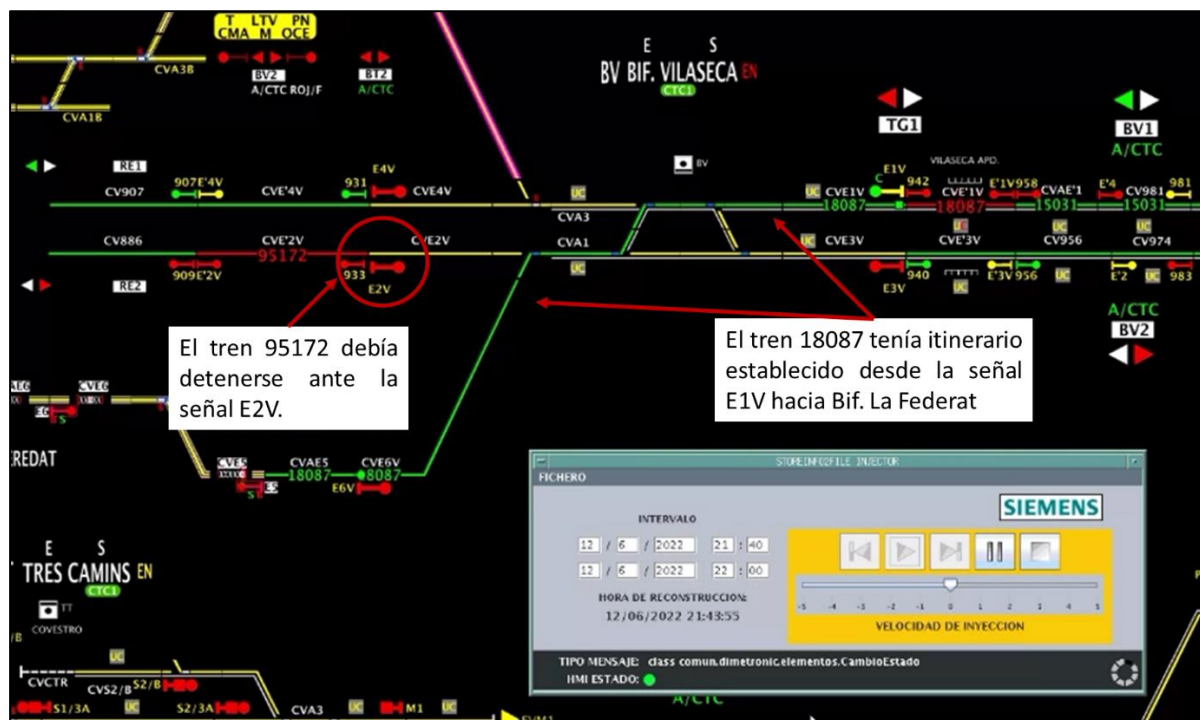
**Figura 17** Situación del enclavamiento momentos antes de la colisión

En el momento del suceso, el tren 95172 tenía que detenerse ante la señal E2V debido a que estaba en indicación de parada. El rebase de esa señal implicaba que su trayectoria invadiría el itinerario establecido para el tren 18087.

A las 21:44:00, el maquinista del tren 95172 estableció contacto con el RC del CTC a través del canal de emergencia del tren-tierra para comunicar el problema de frenado y el inminente rebase de la señal E2V. Durante la llamada, el RC del CTC pidió al maquinista en varias ocasiones que repitiese la información que le estaba tratando de transmitir. La llamada duró 65 segundos, finalizando a las 21:45:05. Alrededor de 3 segundos después del final de la llamada, el tren 95172 rebasó la señal E2V y provocó el cierre inmediato de la señal E1V por protección de flanco.

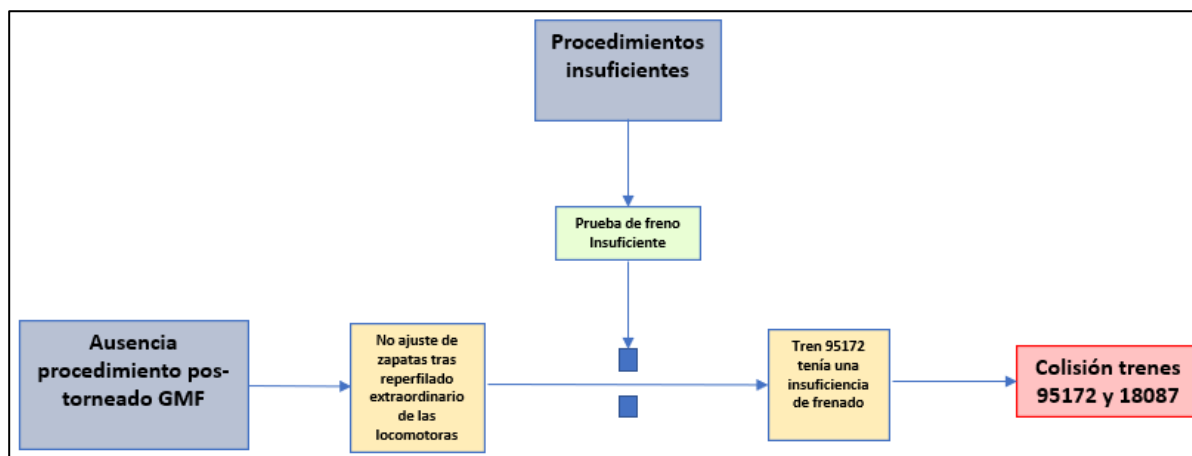
**Figura 18** Árbol causal del suceso.

**Conclusión:** la causa de la colisión frontal fue la insuficiencia de freno del tren 95172 provocada por una falta de ajuste en las timonerías de freno tras la realización de una operación de reperfilado de ruedas. Se ha considerado como factor contribuyente la realización de una prueba de freno incapaz de detectar la insuficiencia de freno. Se han considerado como factores sistémicos la ausencia de procedimientos para las labores posteriores al reperfilado y para la realización de las pruebas de freno.
