### **INFORME FINAL (IF) 107/2022**

Colisión entre trenes por alcance el 13 de diciembre de 2022  
entre las estaciones de Els Guiamets y Mora La Nova.

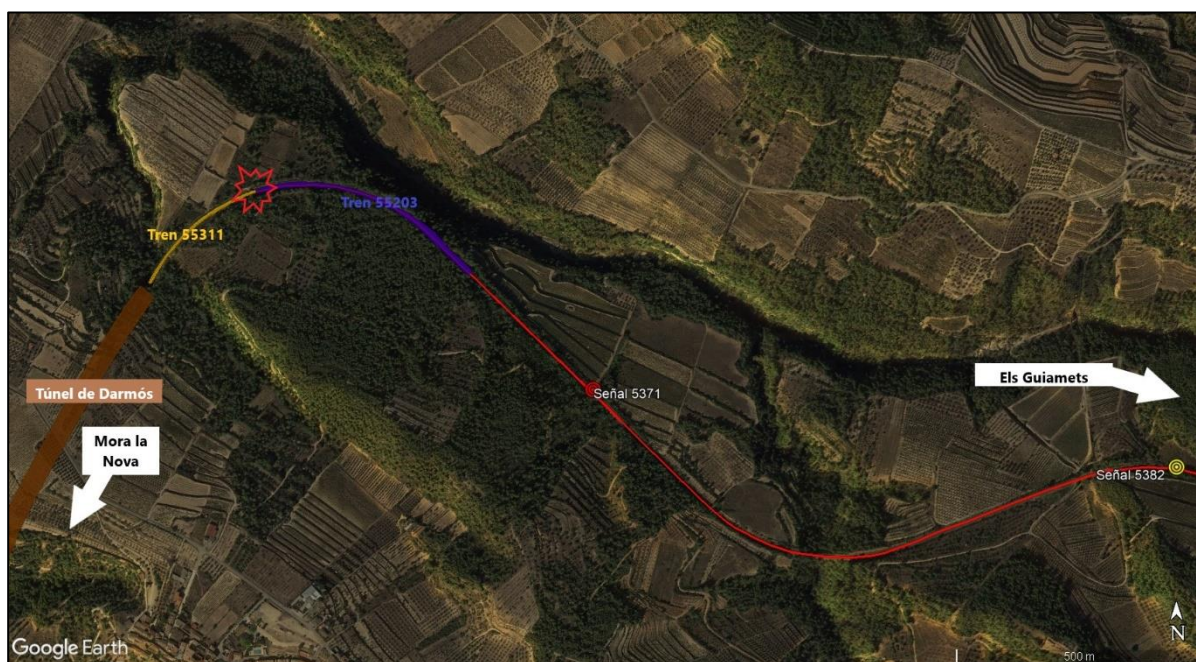
**Imagen 8** Detalle de las infraestructuras en la zona del accidente. La ubicación de los trenes es aproximada,

En la zona inmediata al lugar del suceso, el trazado en planta es en curva a izquierdas en el sentido de la marcha de los trenes involucrados con un radio de 370 metros de unos 840 metros de desarrollo, contando curvas de transición. El trazado en alzado es en pendiente en el trayecto entre las dos estaciones en el sentido de la marcha con una pendiente de 7,09 milésimas en el punto de la colisión y pendientes anteriores de 13,80 y 14,15 milésimas. La plataforma se encuentra en trinchera y alrededor de la traza ferroviaria hay vegetación arbórea.

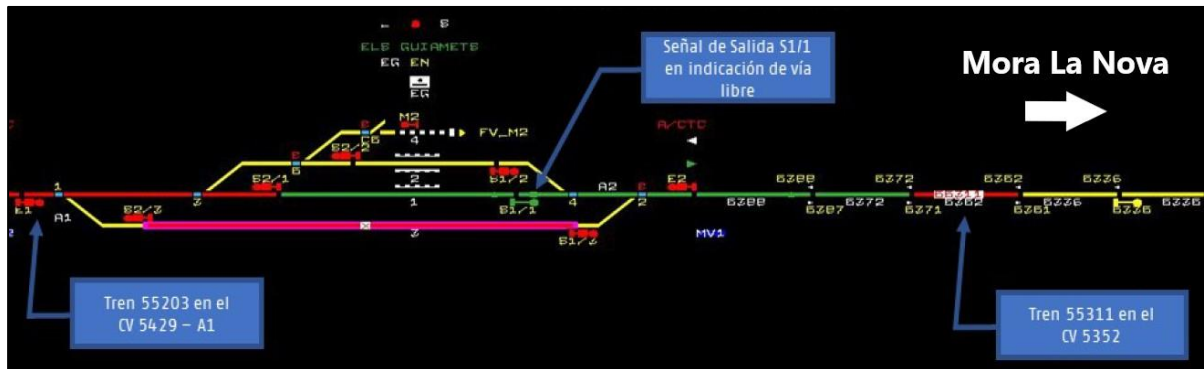
**Imagen 9** Movimiento de paso del tren 55203 en la estación de Els Guiamets mientras el tren 55311 está detenido en el trayecto entre Els Guiamets y Mora La Nova.

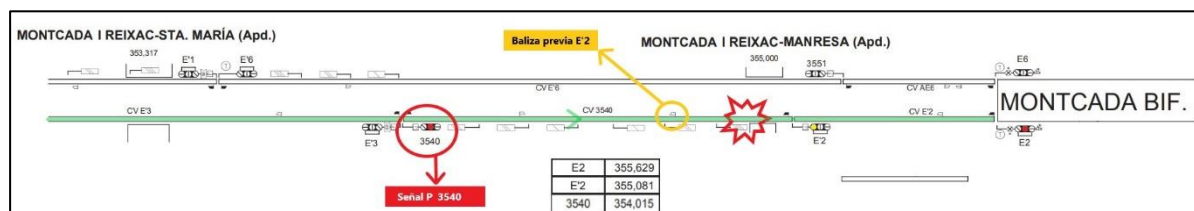
**Imagen 17** Croquis del accidente

El maquinista de tren 77984 efectúa parada comercial en el apeadero de Montcada i Reixac-Santa María tras haber pasado la señal de trayecto 3526 en anuncio de parada. Tras 26 segundos de parada comercial, reinicia la marcha y sube a la velocidad a 60 km/h tras haber recorrido 212 metros, pasa la baliza previa de la señal 3540 (indicación de parada) a una velocidad de 58 km/h y aplica freno, disminuye la velocidad y pasa por la baliza de la señal dotada de letra P 3540 en indicación de parada, sin detenerse ante la misma, accionando el pulsador del rebase autorizado en el ASFA Digital a una velocidad de 16 km/h. Tras el rebase de esta señal a las 07:56:05, el maquinista aumenta velocidad alcanzando los 41 km/h a las 07:56:51, momento en que disminuye la velocidad hasta los 24 km/h.

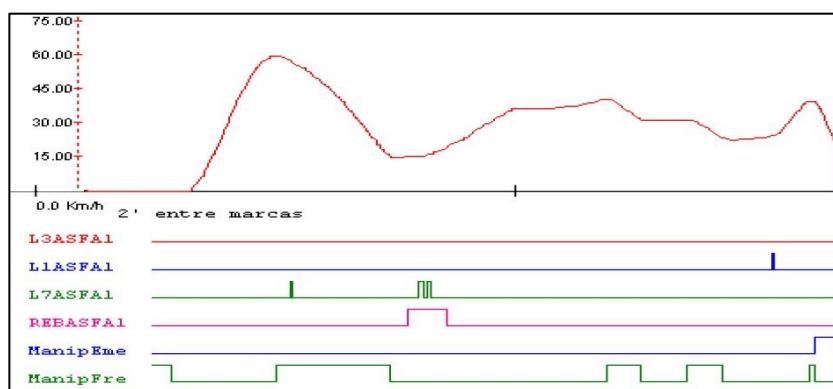
**Imagen 28** Registrador tren 77984

Un minuto y medio después de haber rebasado la señal 3540, a las 07:57:33, y mientras el tren 77710 efectúa parada comercial en el apeadero de Montcada i Reixac-Manresa, el tren 77984 pasa por la baliza previa de la señal avanzada de la estación de Montcada Bifurcación a una velocidad de 25 km/h. En este momento el maquinista tracciona la unidad alcanzando la velocidad de 40 km/h a las 07:57:43, instante en el que maquinista aplica freno de emergencia porque visualiza la cola del tren 77710 en el apeadero de Montcada i Reixac-Manresa. La colisión se produce a una velocidad de 22 km/h a la 07:57:48.

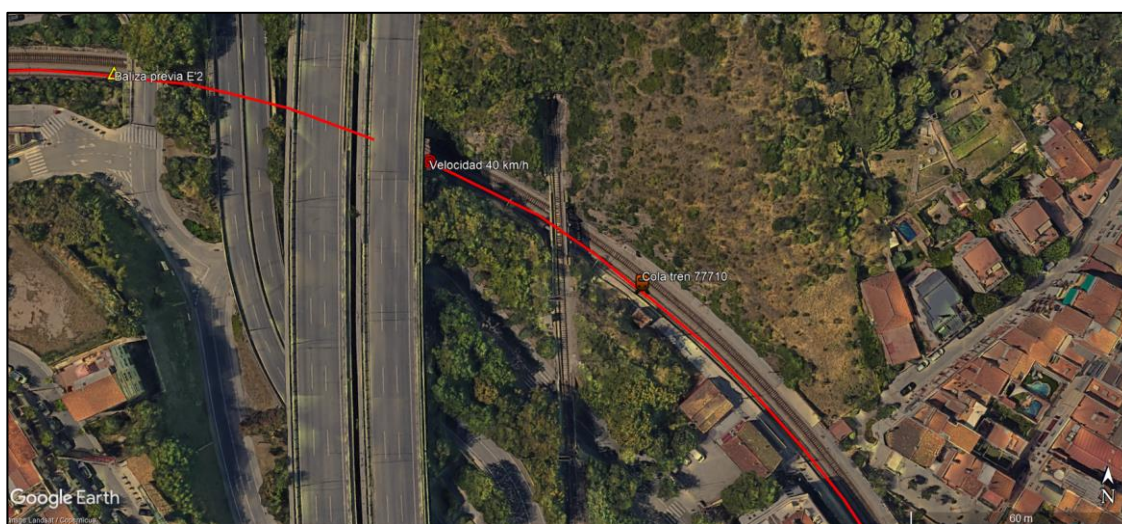
El apeadero está ubicado en una curva cerrada, en una zona en trinchera con varios pasos superiores. En el momento del suceso había niebla. Al haberse producido la colisión por alcance, se deduce que la velocidad que llevaba el tren 77984 no era la adecuada en relación con la visibilidad disponible en los metros anteriores al choque tal y como obliga la realización de la marcha a la vista.

**Imagen 19** Vista aérea de la zona del accidente. Se aprecia zona en curva y en trinchera.

Al igual que en el suceso estudiado en el presente informe, la regulación de la velocidad fue inadecuada a la visibilidad disponible tal y como obliga la correcta realización de una *marcha a la vista*. Ambos accidentes se produjeron con menos de una semana de diferencia entre ambos.
