Comisión de Investigación de Accidentes Ferroviarios

INFORME FINAL DE LA CIAF (IFC) 12/2019

Accidente ferroviario ocurrido en el antiguo apeadero de
Castellgalí (Barcelona), el 8 de febrero de 2019

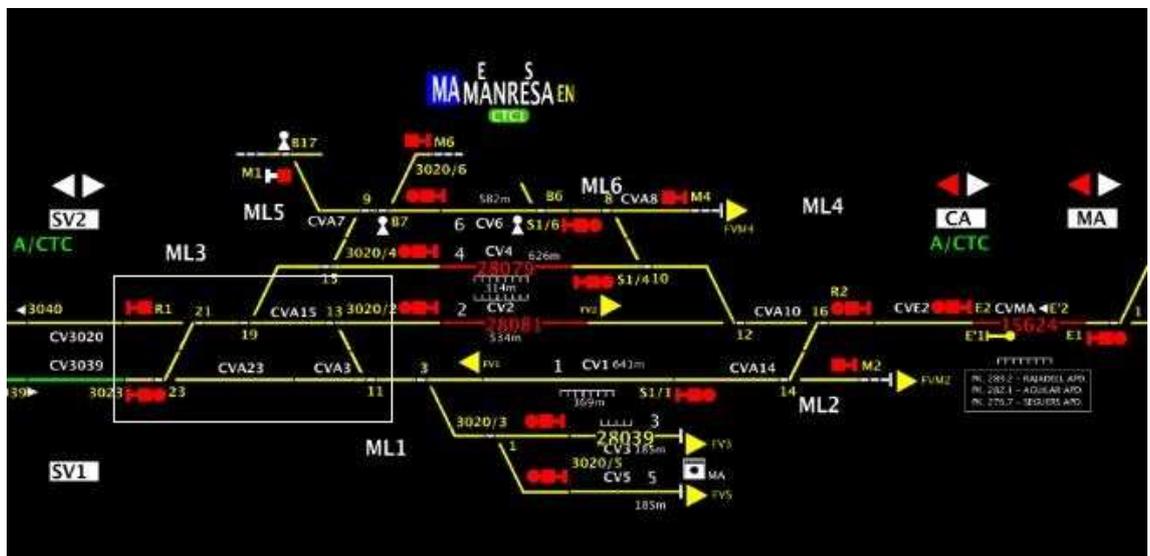
Figura 97: Videográfico de la estación de Manresa a las 18:00:18.

1. A las **18:00:18** los escapes 21/23 y 11/13 de la estación de Manresa, situados en el lado Barcelona de esta estación, se encuentran en posición invertida y normal respectivamente. Se aproxima a Manresa por el lado Lleida el tren 15624.

Las vías 2 y 4 se encuentran ocupadas por los trenes 28081 y 28079. La composición 28079 es la que, tras la salida del tren 15624, tomará la nueva numeración 25056, e iniciará un servicio dirección Barcelona. En un principio las salidas de los trenes 25056 y 15624 de Manresa dirección Barcelona estaban programadas, de acuerdo con el libro de paso de trenes del 08-02-2019, respectivamente para las 17:52 y las 18:05. Finalmente, habrá una alteración en la sucesión de trenes y, como se verá a continuación, el 15624 saldrá antes que el 25056.

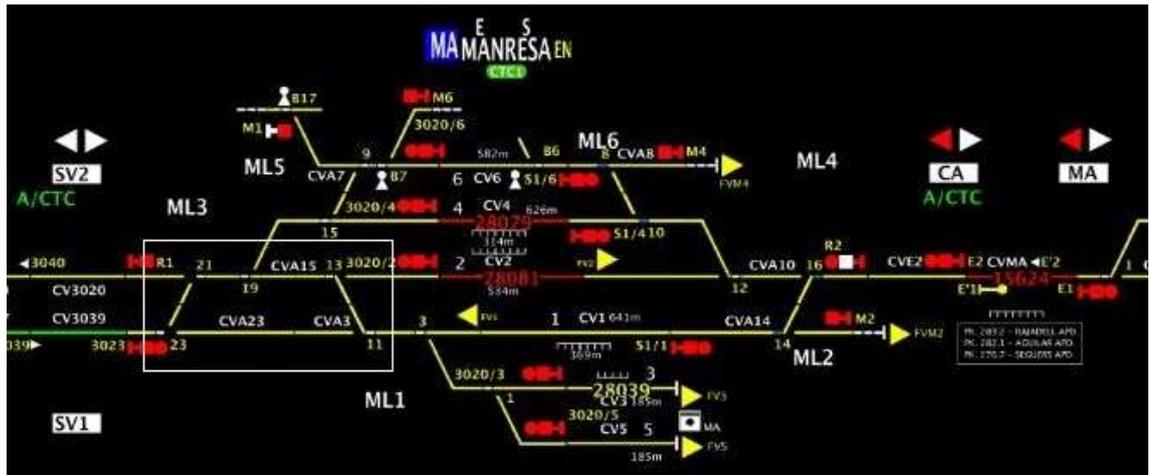
Figura 10: Videográfico de la estación de Manresa a las 18:01:14

2. A las 18:00:57 los escapes mencionados pierden comprobación pasando, seguidamente (a las **18:01:14**), el 11/13 de posición normal a invertida, dando comprobación; no obstante, el 21/23 continúa sin comprobación y así persistirá hasta las 18:10:27. La señal R2 de retroceso de la estación de Manresa por el lado de Lleida se abre con indicación de rebase autorizado.

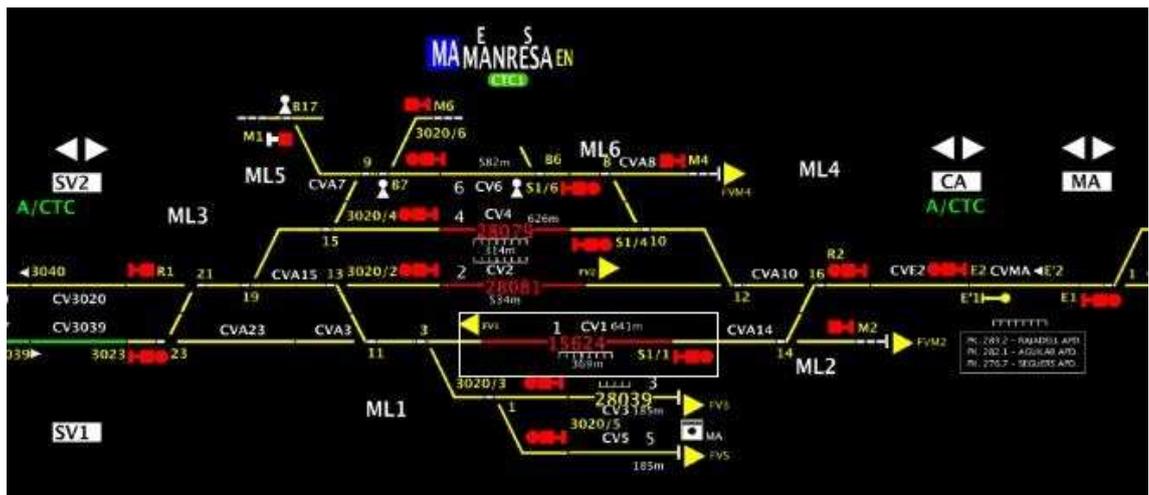
Figura 11: Videográfico de la estación de Manresa a las 18:06:05

3. Desde las **18:06:05** el tren ya está ocupando únicamente el CV 1. Pocos segundos después el tren queda estacionado en vía 1.

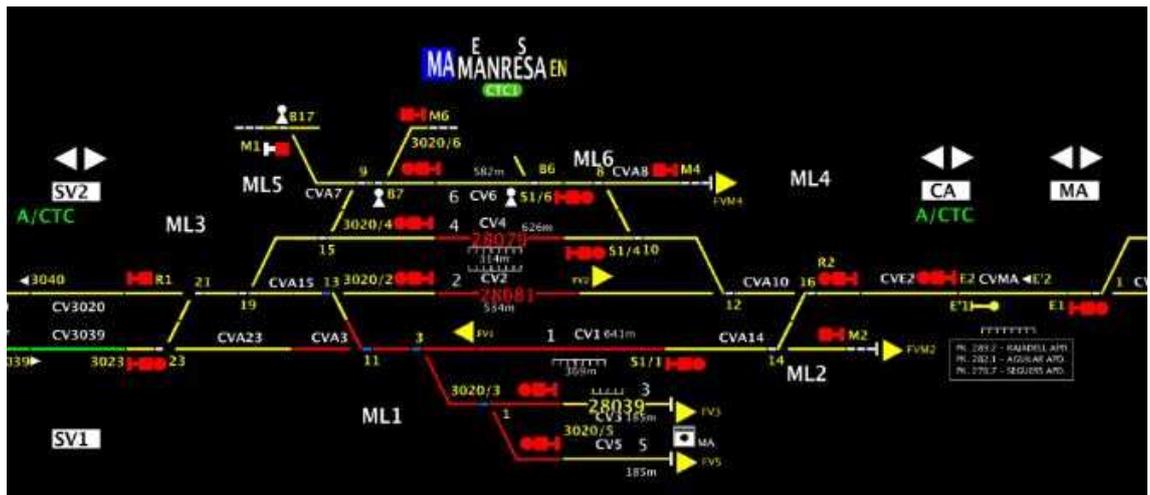
Figura 12: Videográfico de la estación de Manresa a las 18:08:33

4. A las **18:08:33**, el tren 15624 comienza a ocupar el circuito CV A3 (siguiente al CV 1 donde estaba estacionado). En ese mismo momento en el CTC desaparece en pantalla el número de dicho tren, circunstancia normal en la moviola, que se da hasta que los trenes ocupan una vía general. Cuando los trenes ocupan la vía general se vuelve a visualizar su misma numeración si circulan por la vía que les corresponde (vía par en este caso).

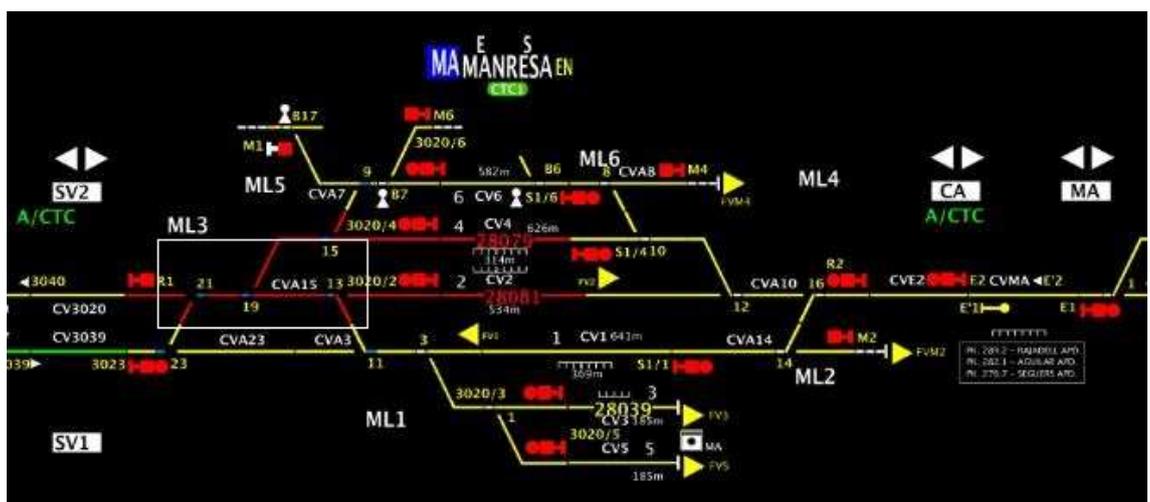
Figura 13: Videográfico de la estación de Manresa a las 18:08:55

5. Seguidamente, a las 18:08:55 comienza a ocupar el CV A15 (siguiente al CV A3), que corresponde al inicio del escape 11/13. Desde las **18:09:08** ocupa únicamente el CV A15 (ya en vía par).

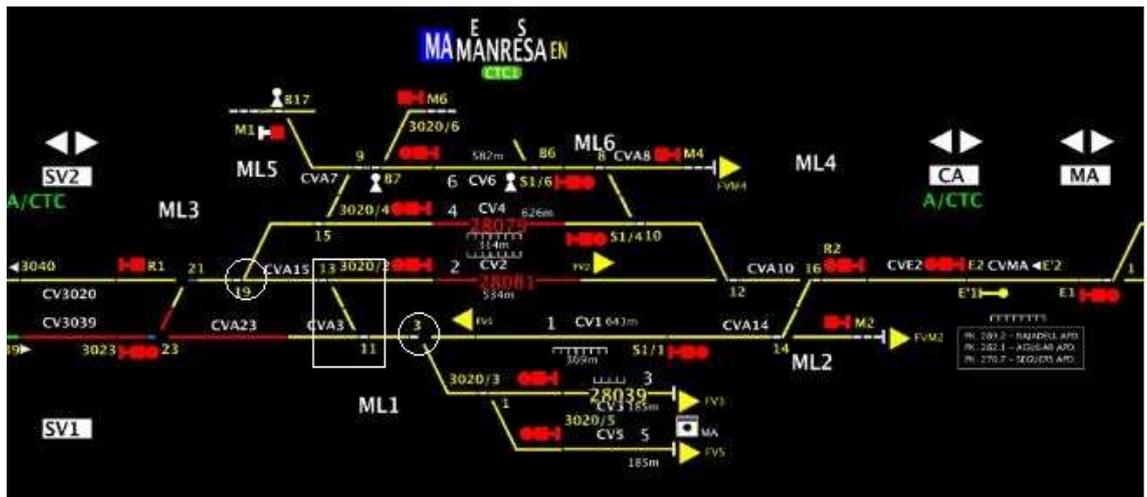
Figura 16: Videográfico de la estación de Manresa a las 18:10:07

8. A las 18:10:07 la aguja 3 y el escape 11/13 pierden comprobación, y a las 18:10:10 la pierde la aguja 19. Se colocan en posición invertida, directa e invertida respectivamente en el siguiente orden: primero el escape 11/13 (a las 18:10:10), luego la aguja 19 (a las 18:10:13) y por último la aguja 3 (a las 18:10:20). El tren libera el circuito de agujas CV A23 a las 18:10:17.

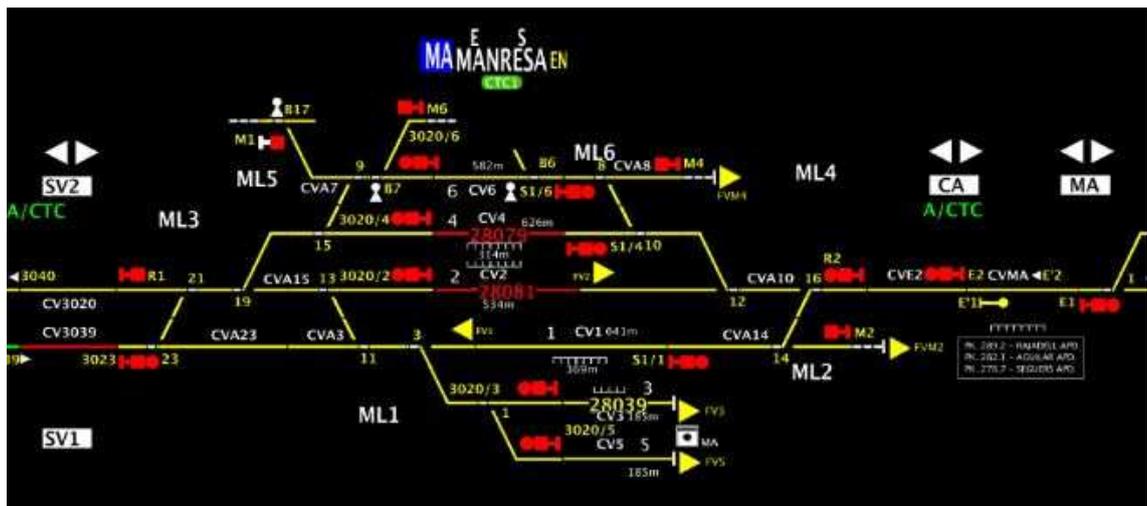
Figura 17: Videográfico de la estación de Manresa a las 18:10:26

9. A las 18:10:26, el escape 21/23 recupera la comprobación, y lo hace en posición normal.

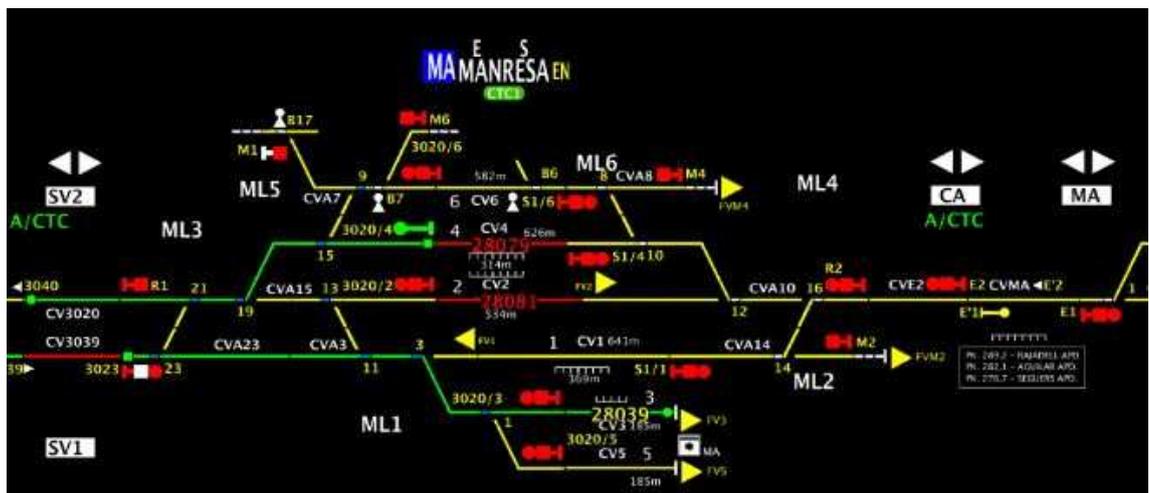
Figura 18: Videográfico de la estación de Manresa a las 18:10:33

10. A las 18:10:30 se produce el enclavamiento del itinerario de entrada desde la vía impar a la vía 3 de Manresa, y el enclavamiento del itinerario de salida de vía 4 de Manresa hacia Barcelona (vía par) a las **18:10:33** (el itinerario aparece en verde). La señal 3023 de entrada a Manresa del lado de Barcelona está en indicación de rebase autorizado y la señal 3020/4 de salida de Manresa hacia Barcelona está en indicación de vía libre. El tren 15624 continua, sin numeración, ocupando el circuito de vía CV 3039 en la pantalla del CTC.

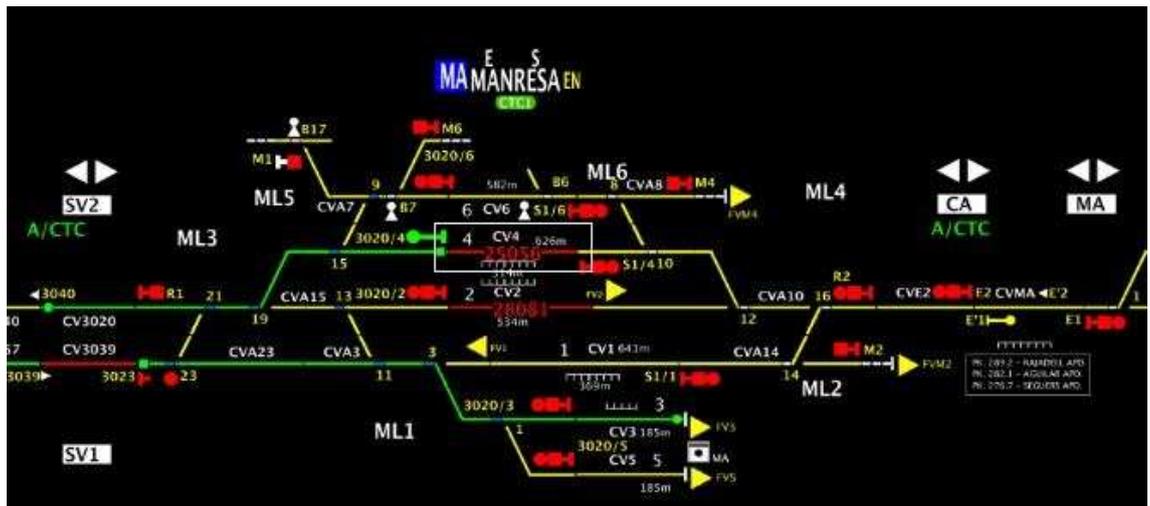
Figura 19: Videográfico de la estación de Manresa a las 18:12:07

11. El tren que se encuentra ocupando la vía 4 pasa a numerarse a las **18:12:07** como 25056, ya que va a realizar ese servicio.

Según explica Adif, esta numeración se realiza manualmente desde el CTC, porque la estación de Manresa está permanentemente en mando local al ser estación de transición a BLAU y no estar disponible la numeración automática. Esta numeración tuvo que ser hecha de manera rutinaria por la RC del CTC, siguiendo la programación).

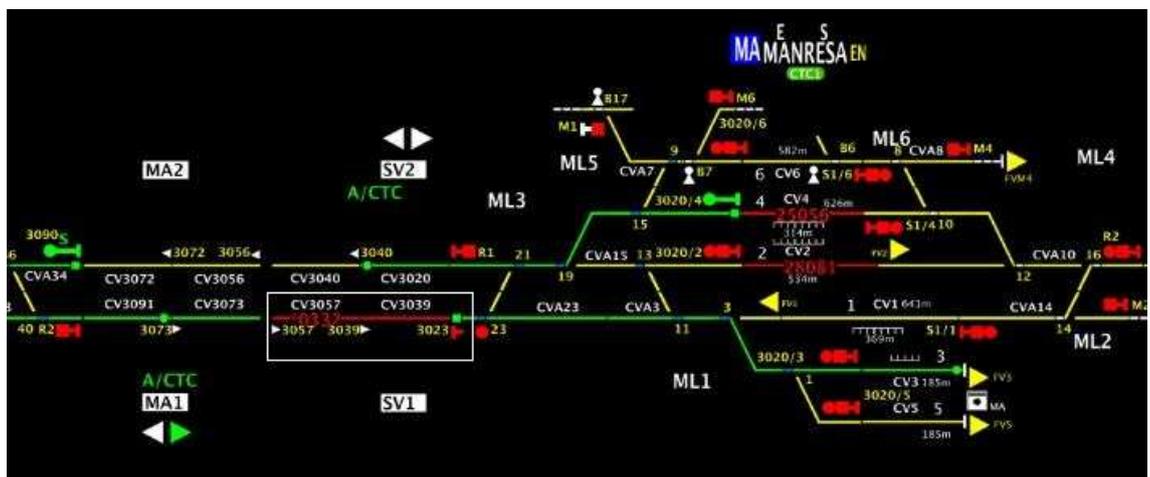
Figura 20: Videográfico de la estación de Manresa y el tramo del accidente a las 18:12:57

12. Desde las **18:12:57** el tren 15624 ocupa el siguiente circuito de vía (CV 3057) y el sistema informático del CTC le asigna la numeración *0332, al no poder identificar qué tren es.

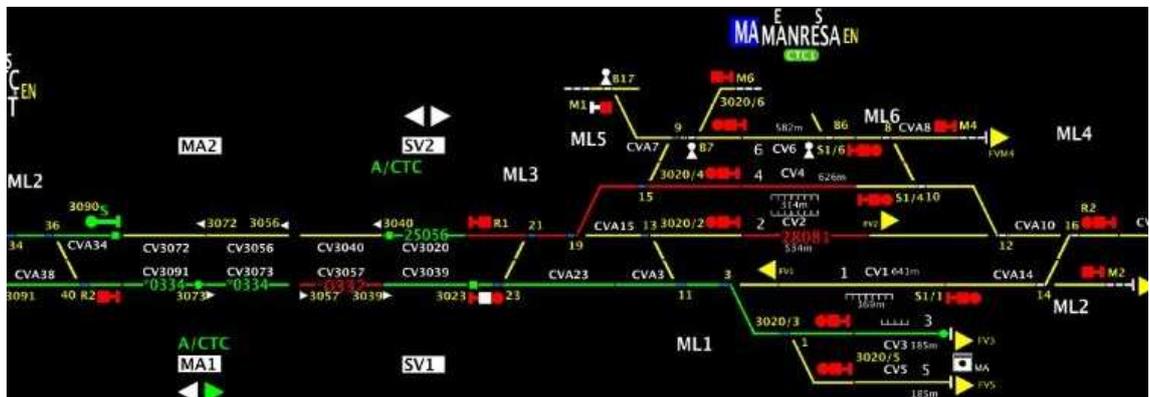
Figura 21: Videográfico de la estación de Manresa y el tramo del accidente a las 18:13:40

13. Por su parte, el tren 25056 inicia su salida de vía 4, a las **18:13:40** con la señal 3020/4 (de salida de vía 4) en indicación de vía libre (como se puede comprobar en la figura anterior), lo que realiza 5 minutos y 7 segundos después de iniciar su salida el tren 15624.

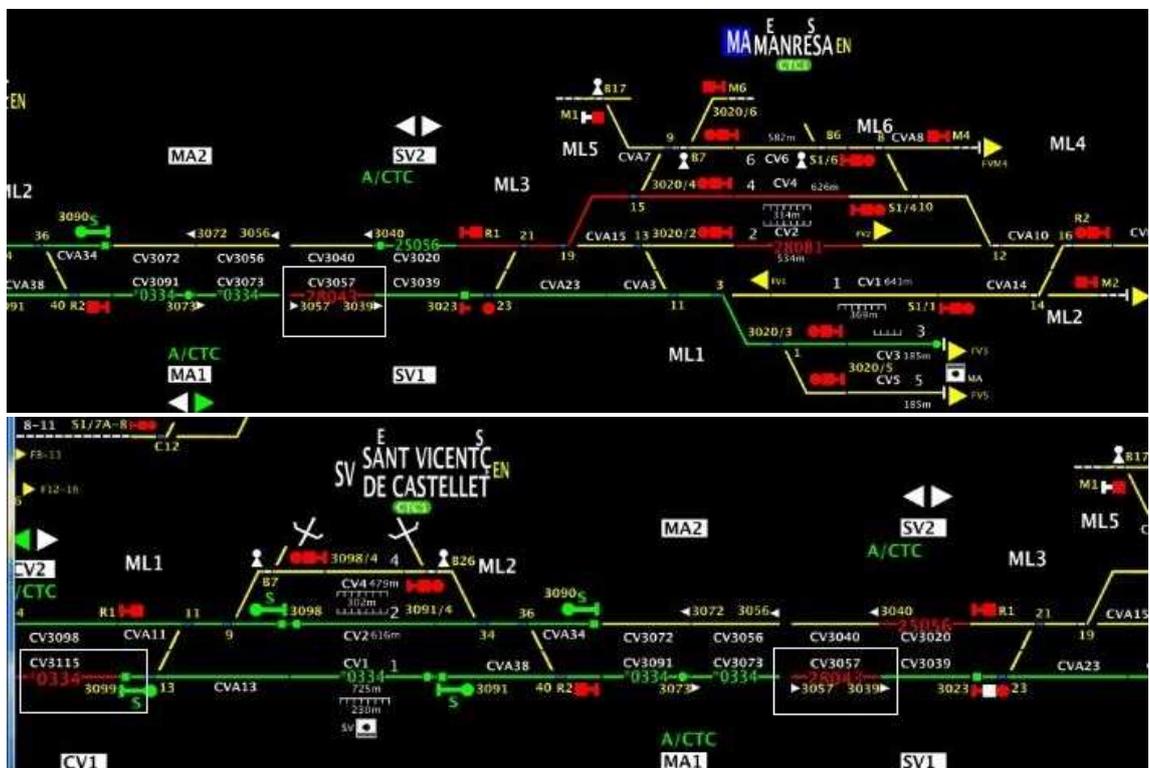
Figura 22: Videográficos de las estaciones de Manresa a las 18:13:43, y de Sant Vicenç de Castellet a las 18:14:43

14. A las **18:13:43**, la RC CTC (Responsable de Circulación del CTC) numera manualmente al tren 15624, que continúa ocupando el CV 3057 con la numeración *0332 (hasta ese momento): le asigna el número 28043 (de modo que el “auténtico” 28043 pierde en ese momento su número, y el sistema le asigna de manera automática el *0334).

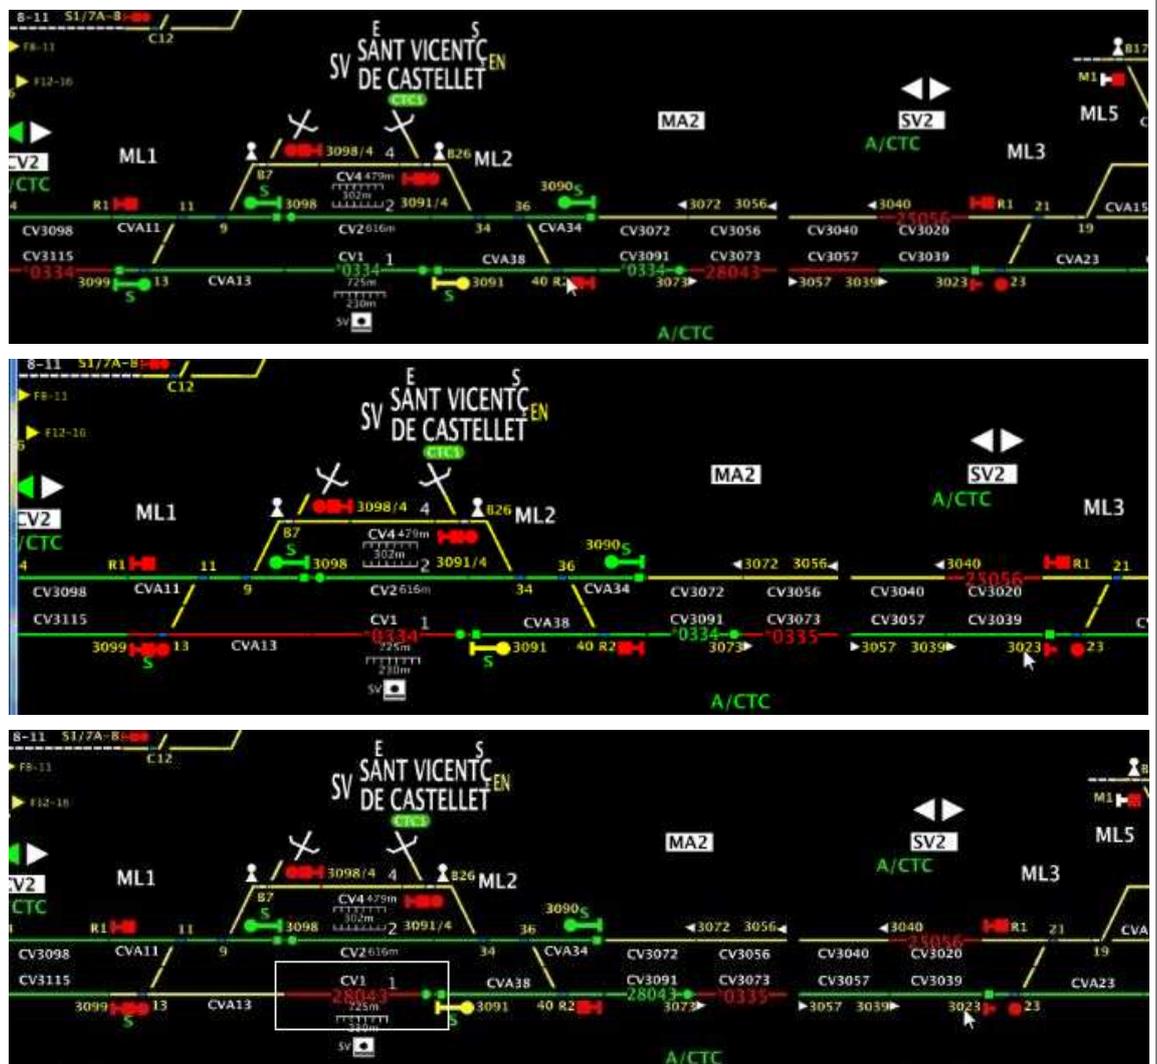
Figura 23: Videográfico del tramo del accidente y de la estación de Sant Vicenç de Castellet a las 18:16:04, las 18:16:20 y 18:16:29 respectivamente

15. Se produce una conversación (a las 18:15:20) entre la RC CTC y la maquinista del tren 28043, en la que ésta aclara su posición y la RC CTC deduce que lo que acaba de renumerar como 28043 es una falsa ocupación de circuito de vía (aunque realmente es el tren 15624 circulando a contravía indebidamente, y por eso el CTC automáticamente le dio un número de tren no identificado). A las **18:16:04** el tren 28043 (con el número *0334) llega a la señal de entrada de Sant Vicenç de Castellet, que se encuentra en indicación de vía libre. En ese momento la señal de salida ha pasado a anuncio de parada (esto es una secuencia irregular en esa señal). A las **18:16:20** el tren 15624 pierde de nuevo la numeración y el sistema pasa a denominarlo *0335, y a las **18:16:29** el tren 28043 recupera su verdadera numeración.

como fue el cambio de la indicación de la señal de salida de San Vicenç, se ha podido comprobar que cuando ocurrió estaba lo suficientemente lejos como para no poderlo apreciar (apartados 3.4.1 figura 23, 3.4.4 y 3.5.2 conversación C-5).

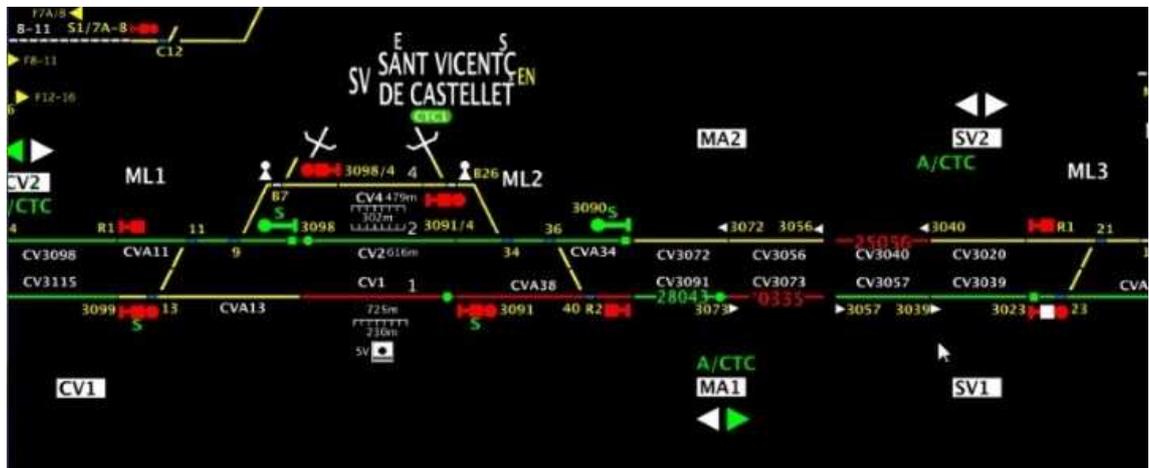
Figura 24: Videográfico del tramo del accidente y de la estación de Sant Vicenç de Castellet a las 18:18:03

16. A las **18:18:03**, tras la parada comercial en la estación de Sant Vicenç de Castellet, el tren 28043 ocupa el circuito de los cambios de salida (CV A38⁸), al emprender la marcha con la señal de salida 3091 en indicación de anuncio de parada (amarillo).

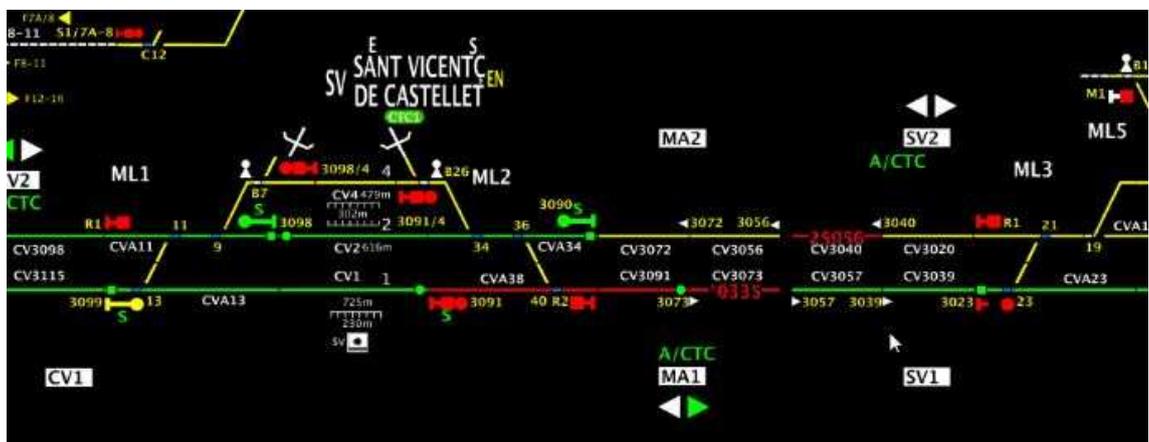
Figura 25: Videográfico del tramo del accidente y de la estación de Sant Vicenç de Castellet a las 18:18:15

17. A las **18:18:15** el tren 28043 entra en el CV 3091, circuito de vía en el que produce el accidente.

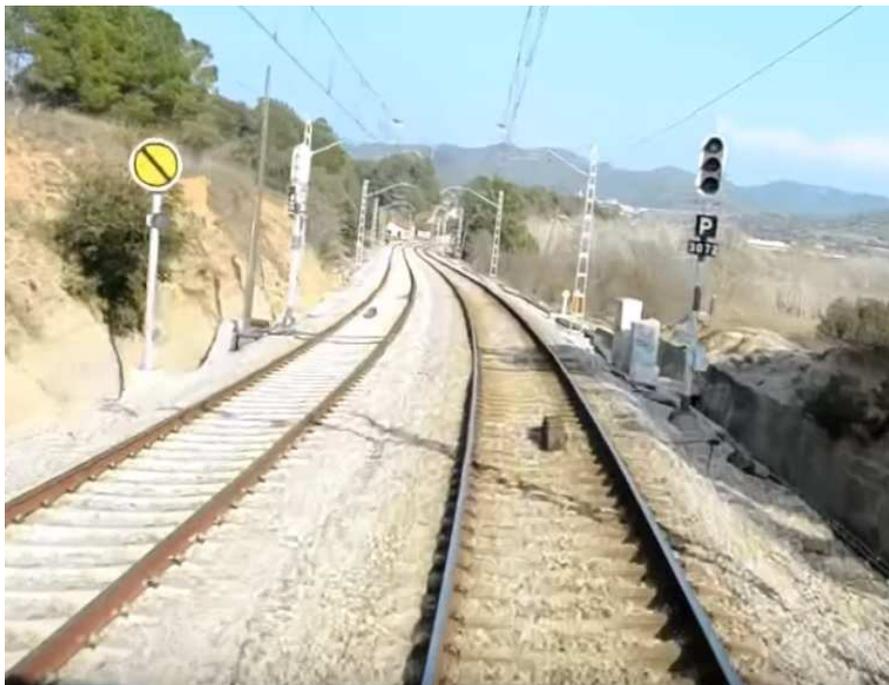
Figura 31: Señal E'4 (a la izquierda), poco antes del apeadero de Castellgali

La señal E'4 realiza la función de avanzada de Sant Vicenç de Castellet en caso de establecimiento de una banalización temporal de la vía impar del trayecto ya que se trata de una señal fija cuya baliza previa emite siempre la misma frecuencia de anuncio de parada. El maquinista reconoció a tiempo el pulsador adecuado.

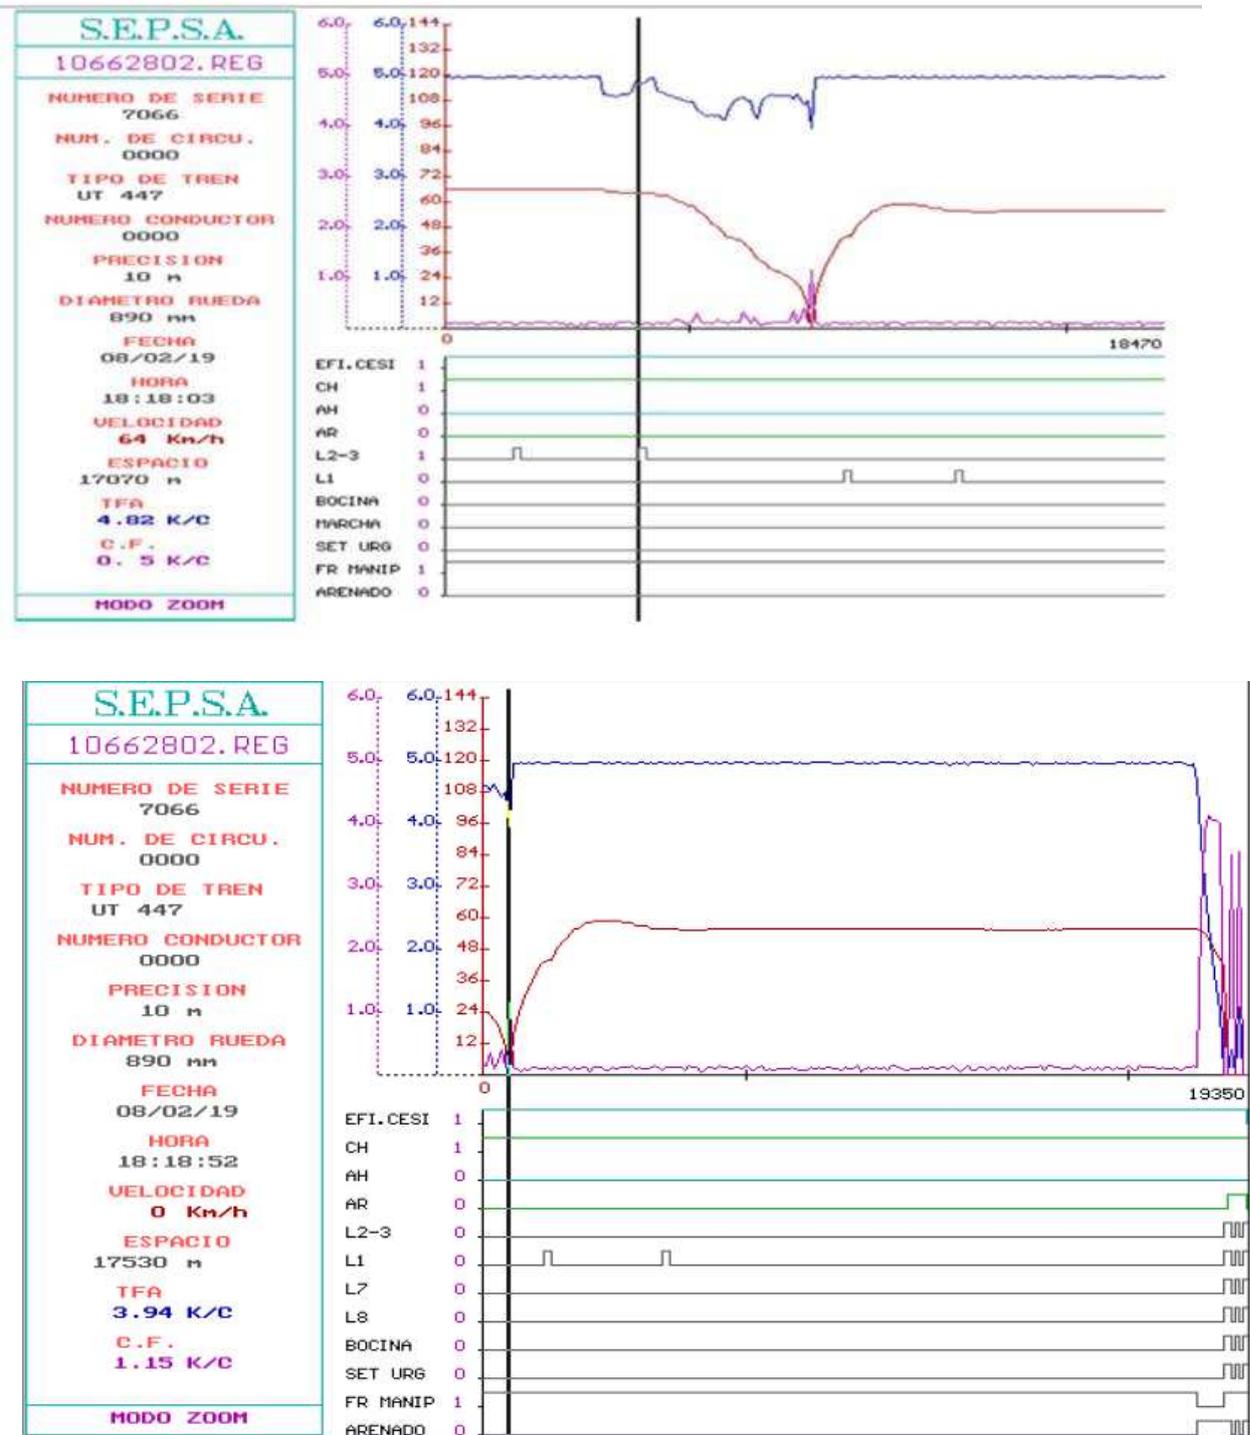
Figura 32: Gráficas de velocidades proporcionadas por el registrador del tren 28043 en los minutos previos al accidente

El desajuste horario entre él y el CTC ha sido corregido tomando como referencia el paso por la baliza de pie de la señal de salida 3091 de la estación de Sant Vicenç de Castellet por el lado Lleida (que aparece en el registro a las 18:20:01), y que se corresponde con la ocupación del circuito de vía CV A14 (a las 18:18:03 según los registros del CTC). **El desajuste es, por lo tanto, de 1 minuto y 58 segundos**, que deberán ser restados a las horas indicadas en los registros.

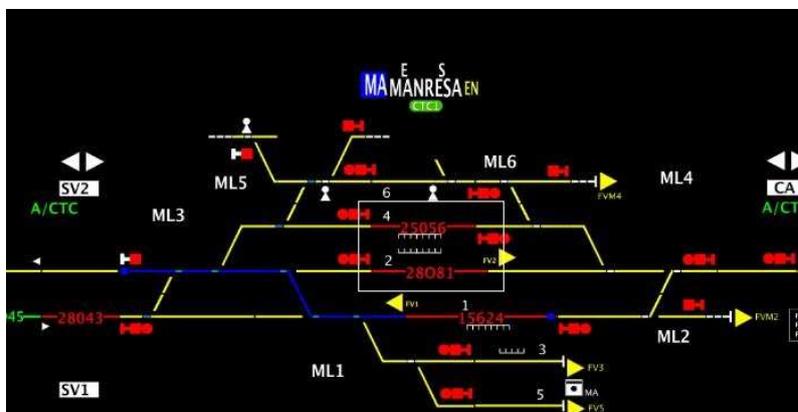
Figura 33: Itinerario de salida del tren 15624 el día 15-01-2019

En este día se dan exactamente las mismas circunstancias que el día del accidente. El tren 15624 sale antes que el 25056, ya que llegó con retraso su maquinista, y ocupa la vía 4 (hay una anotación de que hay que “esperar al maquinista del 28081”, que es el tren que va a hacer el servicio 25056). Además, la vía 2 está ocupada, como es habitual, por un tren que pernocta que es el 28081.

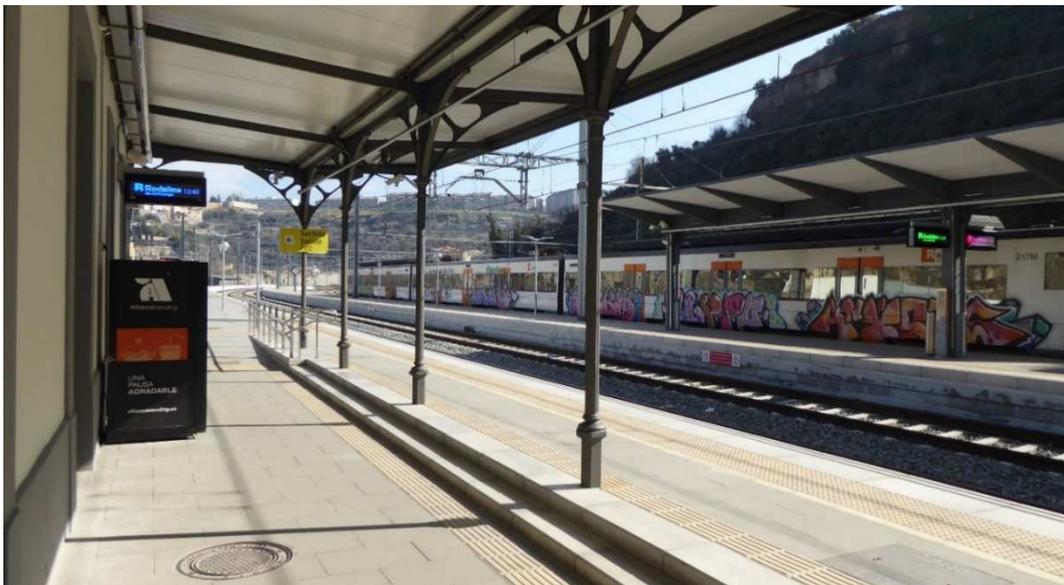
Figura 38: vista de la salida de la estación de Manresa hacia Barcelona, desde la entrada del gabinete de circulación

Como se ve en la foto de la figura 38, no se puede comprobar fácilmente la apertura de las señales de salida por el lado Barcelona desde el gabinete de circulación. Las de las vías 3, 4, 5 y 6 son señales bajas que quedan ocultas por el material estacionado, los andenes o el propio edificio (las de vía 3 y 5). La de la vía 2 se encuentra a gran distancia, en la curva a derechas que se ve en la imagen, ocultada

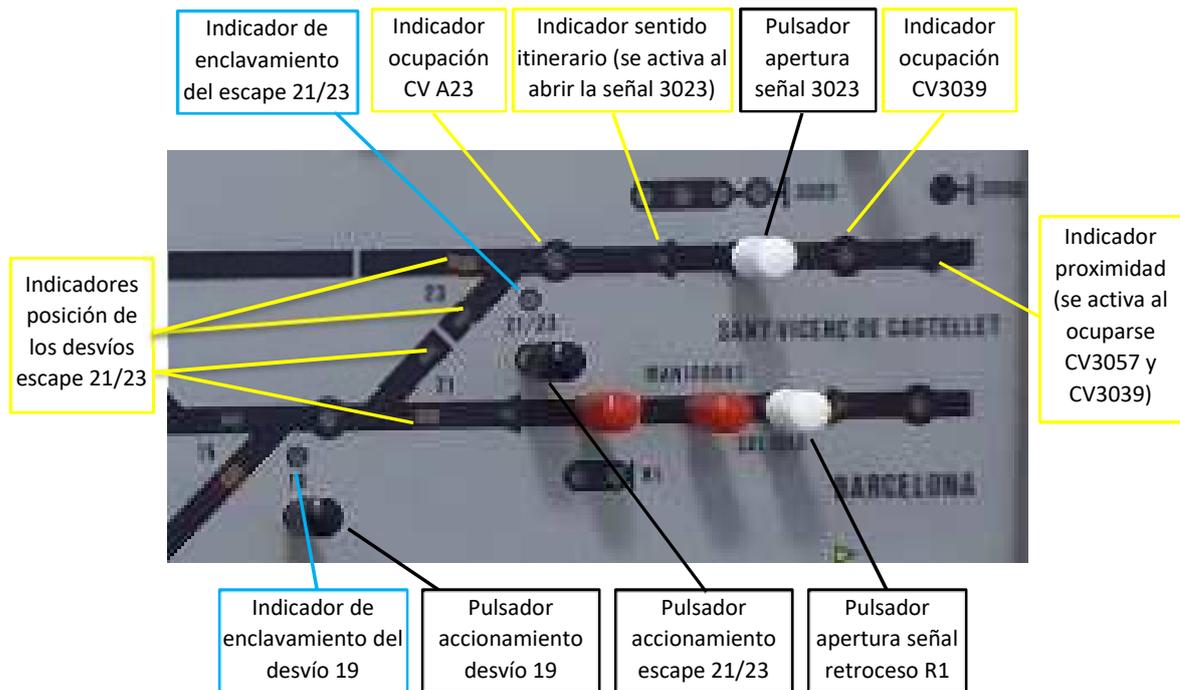
Figura 42: Indicadores y pulsadores del Cuadro de Mando (salida Sant Vicenç de Castellet)

Resultan también de especial relevancia los elementos (pulsadores e indicadores) presentes en el extremo del Cuadro de Mando, en el lado de Sant Vicenç de Castellet y Barcelona, por el que salió el tren 15624. Destacan los indicadores de enclavamiento (luces azules) que se activan si el itinerario está enclavado, y el indicador de proximidad, que se activa con la ocupación del CV 3057 o el CV 3039 (como la sonería):

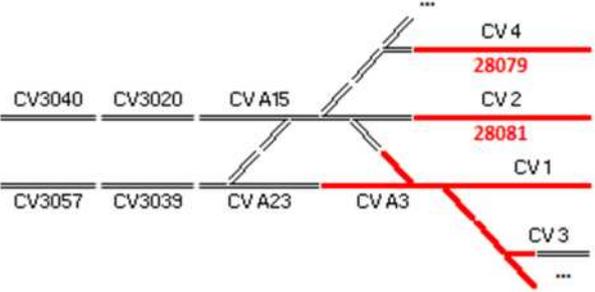
18:07:59			
18:08:33			<p>El tren 15624, en su salida de Manresa, comienza a ocupar el CV A3, donde está el escape 11/15 que debe llevarlo a vía par (según datos del registrador, arranca a las 18:08:02). EL ESCAPE 21/23 SIGUE SIN DAR COMPROBACIÓN Y LA SEÑAL R1 APARECE EN EL CTC COMO "EN ROJO":</p>

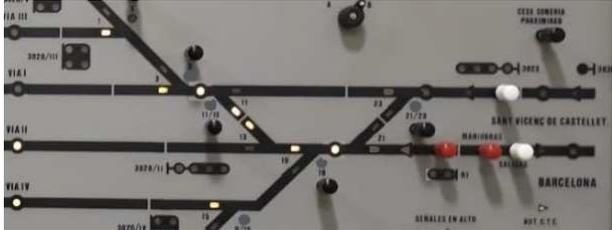
18:08:55			<p>El tren 15624 comienza a ocupar el CV A15, que corresponde a los cambios de entrada de vía par: EL ESCAPE 21/23 SIGUE SIN DAR COMPROBACIÓN Y LA SEÑAL R1 APARECE EN EL CTC COMO "EN ROJO":</p>

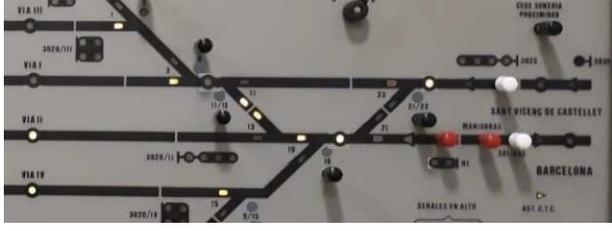
18:09:47		<p>El RC Manresa atiende otras varias tareas.</p>	<p>El tren 15624 entra, EN CONTRA DE LO PREVISTO, en el CV A23 (escape a la vía impar): EL ESCAPE 21/23 SIGUE SIN DAR COMPROBACIÓN:</p>

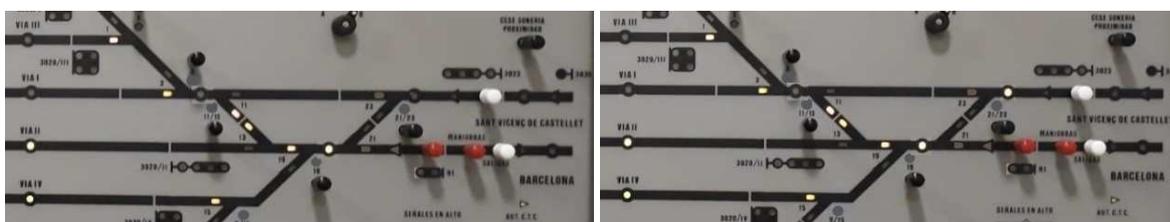
Figura 45: reconstrucción de las indicaciones mostradas en el Cuadro de Mando de Manresa, entre las 18:09:08 y las 18:09:47 (izquierda), y entre esa hora y las 18:09:59 (derecha)

Según sus declaraciones (apartado 3.1.5), el RC de Manresa afirma que vio la ocupación del circuito CV A3 (agujas 3 y 11) y la del circuito CV A15 (agujas 13, 15 y 21), que según los registros empezó a las 18:08:55. Después desvió su atención al ordenador porque debía preparar la salida del tren 25056. No pudo ver entonces la ocupación del CV A23 (que empezó a las 18:09:47), lo que sitúa el momento en que dejó de mirar al cuadro entre las 18:08:55 y las 18:09:47. Observando su puesto (figura 40, apartado 3.6.2) se advierte que el RC debe sentarse para consultar el ordenador (con la información sobre trenes), para rellenar los libros de telefonemas y paso de trenes, y también para utilizar la terminal de telefonía automática, lo que hace que momentáneamente tenga que perder de vista el cuadro (que queda situado en una posición elevada y retrasada respecto a él). En el tiempo durante el que estuviese atendiendo al ordenador el RC pudo no ver la ocupación simultánea de los circuitos CV A15 (correcto) y CV A23 (equivocado), lo que hubiese desvelado inmediatamente que el tren estaba pasando por el escape 21/23 en posición invertida. Esto sucedió entre las 18:09:47 y las 18:09:59.

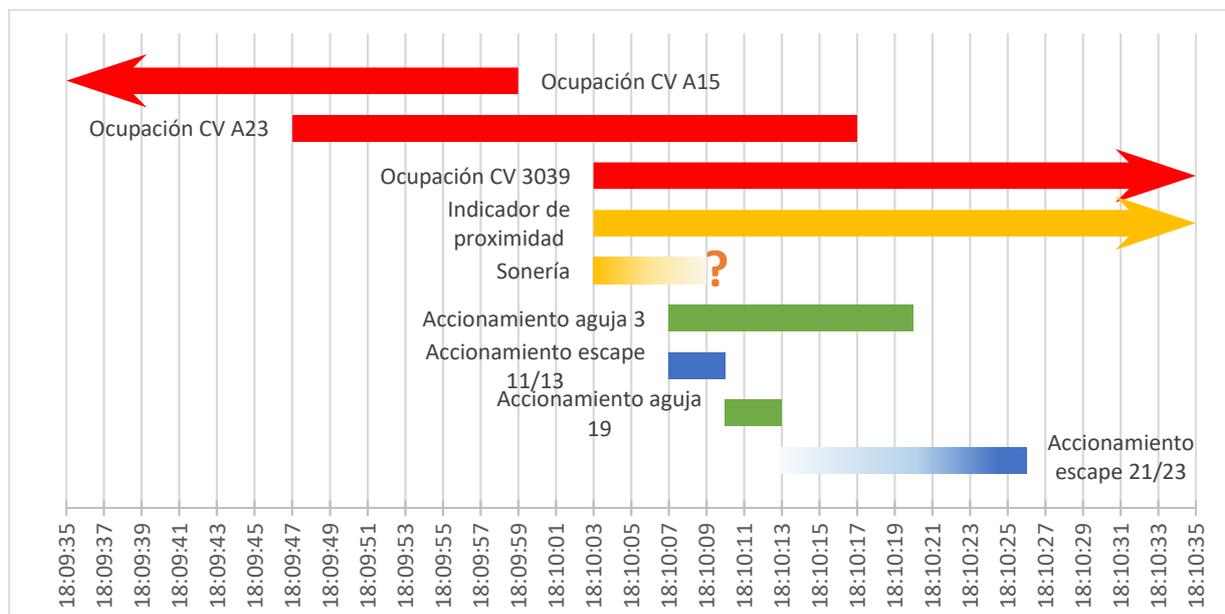
Figura 46: esquema de actuaciones en el Cuadro de Mando de Manresa tras la salida del tren 15624

Las barras rojas indican el tiempo en el que estuvieron ocupados los diferentes circuitos de vía. Las barras naranja muestran la activación de los indicadores de proximidad (que en circunstancias normales advierten de la llegada de un tren por el lado de Sant Vicenç de Castellet): la barra superior indica el encendido de la señal triangular del Cuadro de Mando (ver figura 42 en el apartado 3.6.2), que de acuerdo con el funcionamiento del cuadro, se tuvo que iniciar con la ocupación del CV 3039 y tuvo que finalizar con la desocupación del CV 3057 (a las 18:16:08). La barra inferior muestra la activación de la sonería de proximidad al ocuparse el circuito CV 3039: su inicio es conocido (18:10:03), pero no se sabe en qué momento fue desactivada (por eso la interrogación). Las barras verdes y azules muestran el movimiento de las distintas agujas y escapes accionados, según se recogen en el videográfico, desde el momento en el que pierden comprobación hasta que la recuperan, quedando enclavados. En el caso del escape 21/23 estaba sin comprobación desde mucho antes (como se ha explicado anteriormente), por lo que aunque sí se sabe cuándo recuperó comprobación (18:10:26), no se sabe en qué momento fue accionado (por eso se muestra una barra de color difuso). En cualquier caso, por enclavamiento, tendría que ser accionado después de que el CV A23 quedase liberado, lo que ocurrió a las 18:10:17.

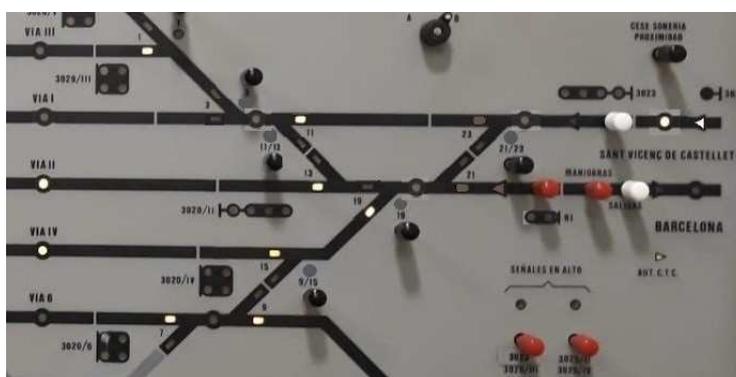
Figura 49: reconstrucción de las indicaciones mostradas en el Cuadro de Mando de Manresa, entre las 18:10:17 y las 18:10:30

Cuando se desocupa el CV A23 han transcurrido 14 segundos desde la activación de la sonería, y en ese tiempo el RC ha accionado varios desvíos sin darse cuenta de que el indicador del CV A23 estaba encendido. Tras la desocupación del CV A23, transcurren 11 segundos hasta que el escape 21/23 recupera comprobación, a las 18:10:26 (en posición normal, que es la que *se suponía que debía tener* tras la salida del 15624). El aspecto del cuadro en el momento de liberarse el CV A23 (18:10:17) debía ser éste:

El desvío 3 había sido accionado, pero aún no daría comprobación hasta 5 segundos después. Es posible que en este momento el RC se fijase en que el escape 21/23 no daba comprobación y lo accionase (era necesario ponerlo en posición normal para los dos itinerarios que estaba estableciendo, entrada a vía 3 y salida de vía 4). Aunque en teoría *ya* debería estar en posición normal tras la salida del tren 15624, en esta ocasión el RC lo comprobó y estos itinerarios quedaron correctamente enclavados, al presionar los pulsadores de entrada y salida del lado de Barcelona para abrir las señales correspondientes (3023 y 3020/4).

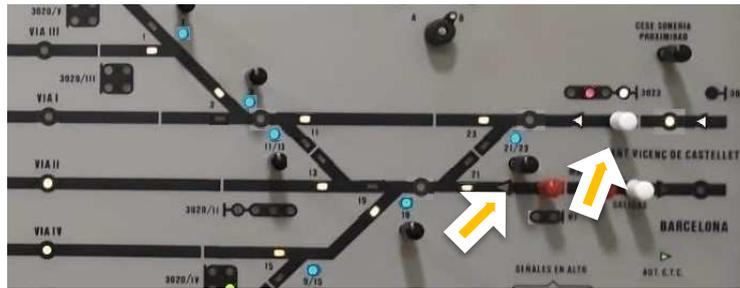
Figura 50: reconstrucción los pulsadores que debieron ser accionados en el Cuadro de Mando de Manresa, entre las 18:10:17 y las 18:10:30 (y aspecto final de los indicadores tras esos accionamientos: itinerarios enclavados y señal de entrada abierta, 18:10:33)

Tras la comprobación del escape 21/23 se abre la señal de entrada 3023 (como rebase autorizado) y el itinerario queda enclavado (ver apartado 3.4.1, momento 10). Se encienden en el cuadro los indicadores azules de enclavamiento, los de la señal y el indicador triangular que indica el sentido del itinerario (bajo la señal, a la izquierda del pulsador):

En ese momento el CV 3020 está desocupado y la señal S 3020/4 indica vía libre (18:10:33). Esto ocurre 113 segundos después que se libere el CV 1 (tren 15624). Hecho un cálculo de los tiempos empleados por el tren 15624 para salir de la estación completados por los empleados por el tren 25056 circulando por su vía par correcta, suponen 343 segundos para que la señal S 3020/4 pudiera indicar vía libre (liberación de los CV 3020 y 3040). La diferencia es tan grande que debería haber resultado llamativo.
