Comisión de Investigación de Accidentes Ferroviarios

INFORME FINAL DE LA CIAF (IF) 04/2020

Accidente ferroviario ocurrido el día 24 de enero de 2020 en
Bifurcación Cerrato (Palencia).

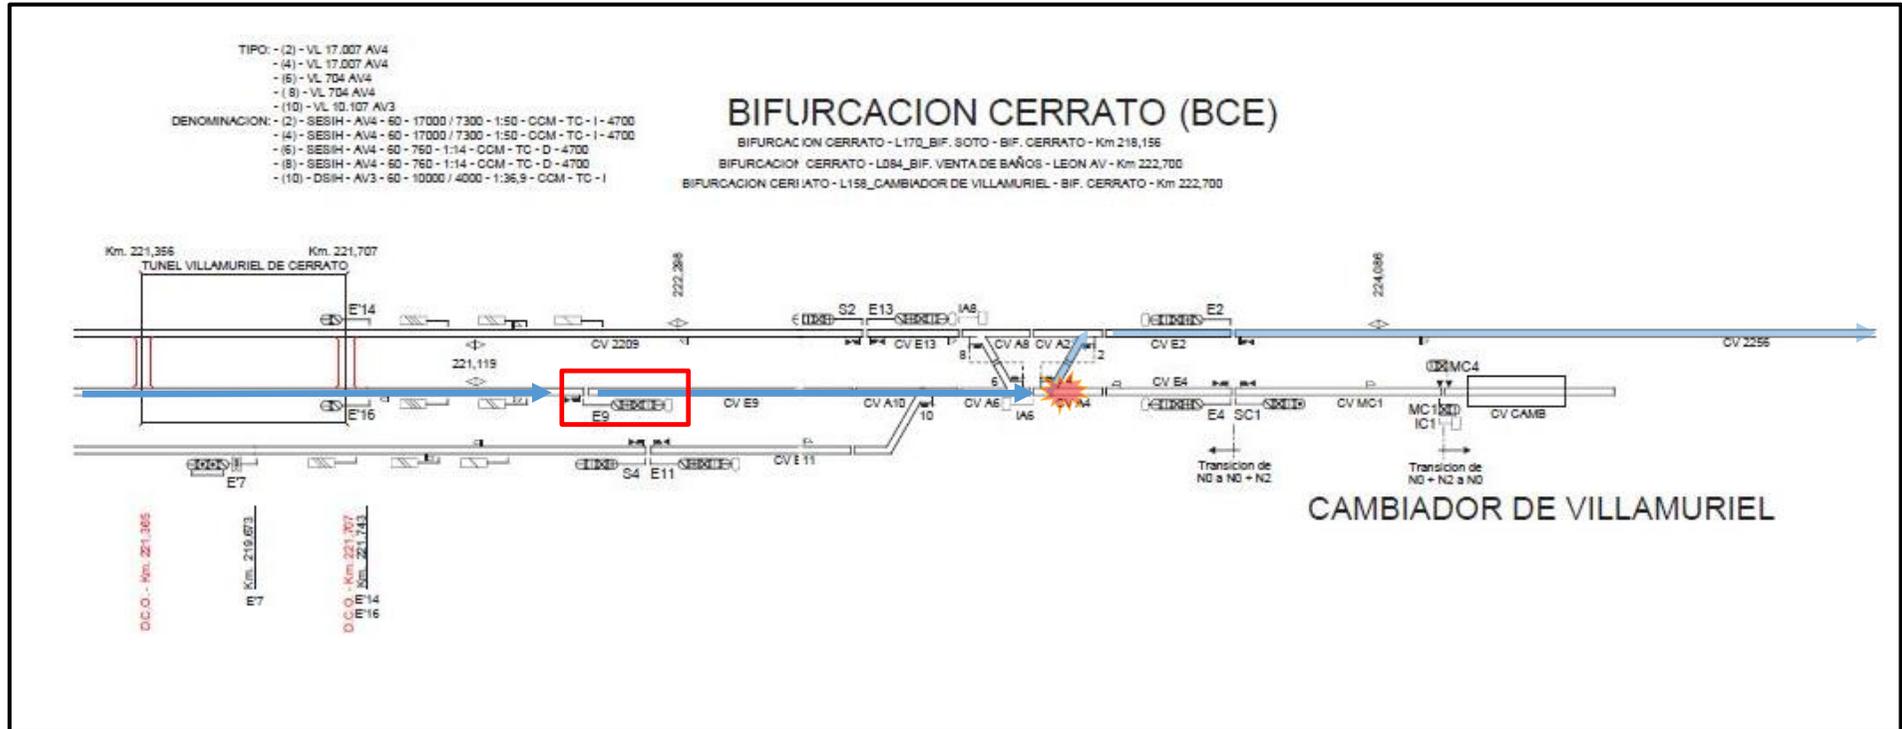
Figura 3 Consigna serie A de Bifurcación Cerrato

Nota: en la consigna A de Bifurcación por error no aparece la señal de salida S1 por el lado Palencia. Esta se encuentra ubicada en el PK 223,835, próxima a la señal de entrada del mismo lado E2.

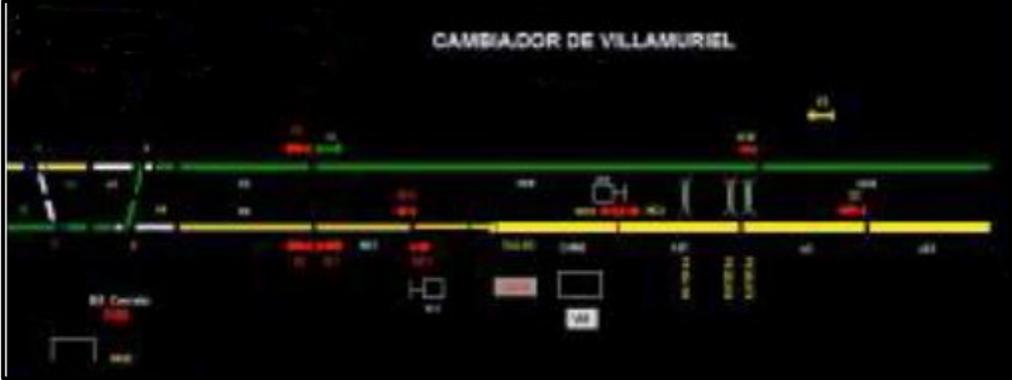
Explicación	Pantallazos del videográfico
<p>A las 18:24:51, el RC del CRC de Atocha manda el itinerario en bifurcación Cerrato hacia vía 2 (marcado en verde). A las 18:24:59, el desvío nº4, necesario para enclavar el itinerario establecido, no comprueba a posición desviada</p>

<p>. A las 18:35:51, el tren 04171 está detenido ante la señal de entrada a Bifurcación Cerrato E9.</p>

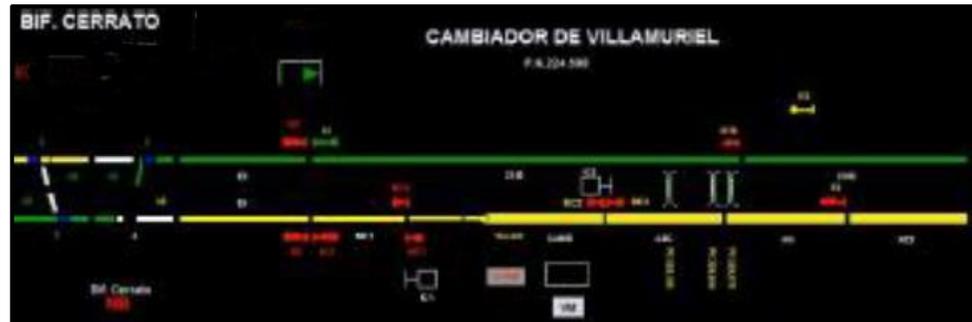
Tras las comprobaciones hechas por la brigada de desvíos y sus correspondientes movimientos, en el videográfico se visualiza que a las 18:54:26, el RC del CRC de Atocha vuelve a intentar establecer el itinerario a pesar de que el desvío n°4 sigue sin comprobar.

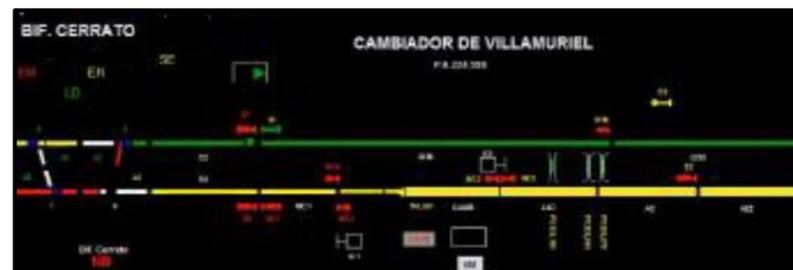
A las 19:00:10, el tren 04171 ocupa el circuito de vía del desvío n°4 CVA4.

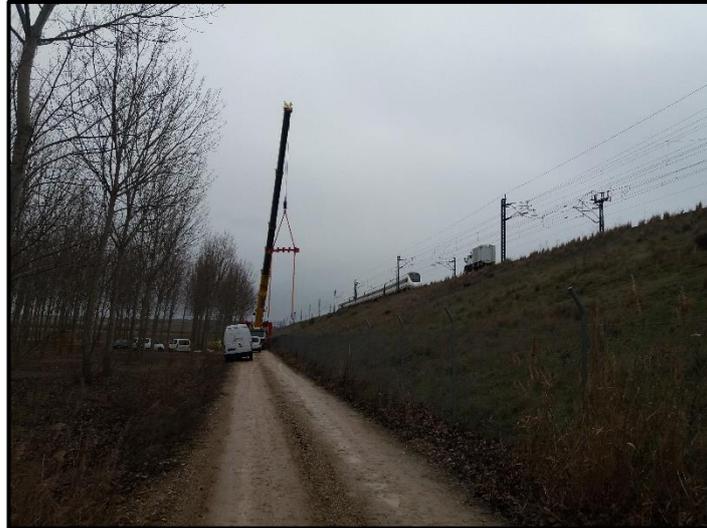
Imagen 4 Grúa utilizada para el encarrilamiento
