Comisión de Investigación de Accidentes Ferroviarios

INFORME FINAL (IF) 34/2020

Accidente ferroviario en La Hiniesta (Zamora), ocurrido el 02 de junio de 2020.

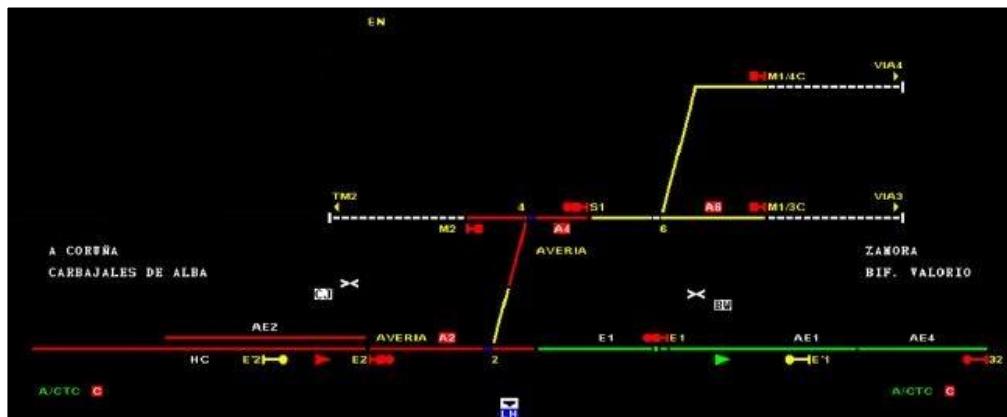
4. A las 16:10:05 horas, la aguja nº2 pierde la comprobación. A las 16:10:07 horas se produce la ocupación intempestiva del CVA4, correspondiente a la aguja nº4 y aparecen los avisos de averías en las secciones correspondientes a los contadores de ejes de las agujas nº2 y nº4.

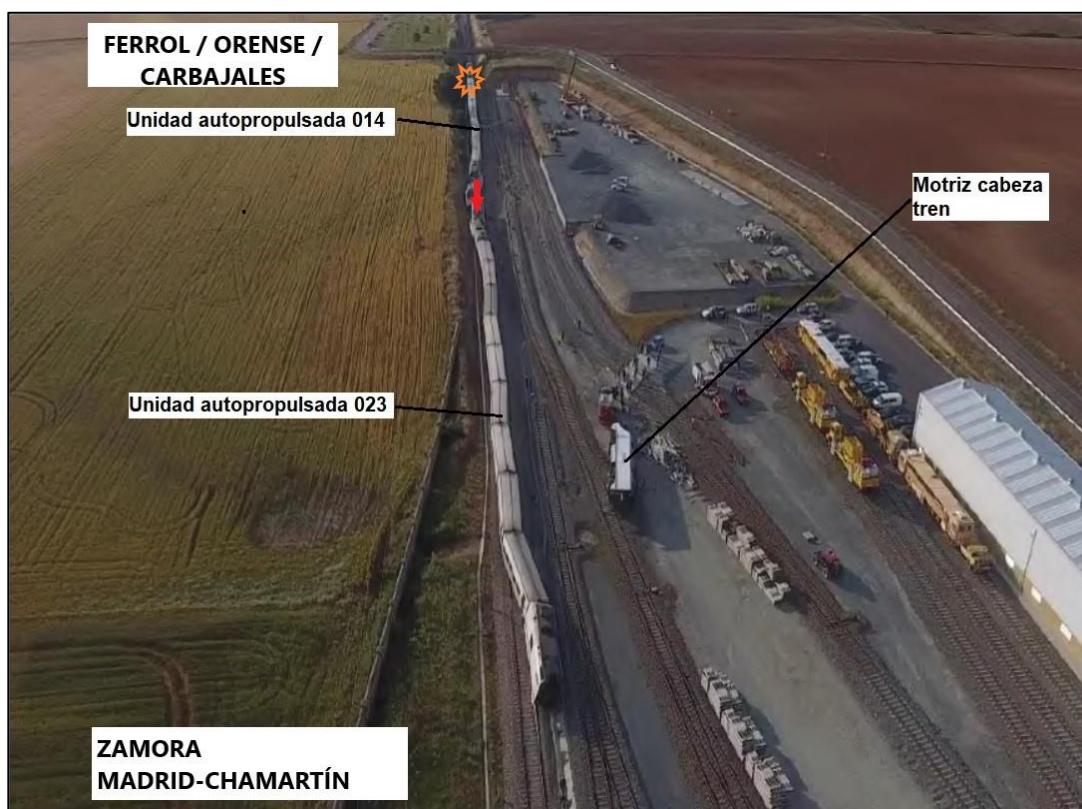
En la vista aérea de la zona se aprecia la posición final del tren y de la cabeza motriz separada, volcada sobre su lado derecho y girada 180 grados con respecto al sentido de la marcha.

Imagen 8 Posición final de las 2 ramas y de la cabeza motriz. Fotografía aérea.

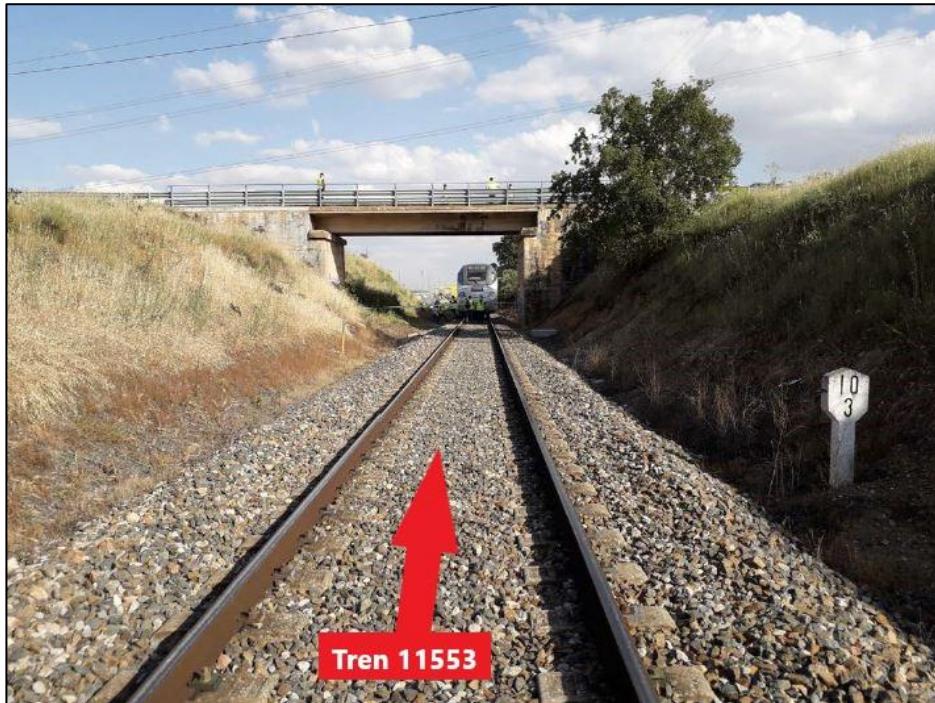
El vehículo de carretera se precipitó desde el paso superior de la carretera ZA-P-1405 sobre la línea ferroviaria 822.

Imagen 9 Vista del paso superior desde el lado Orense

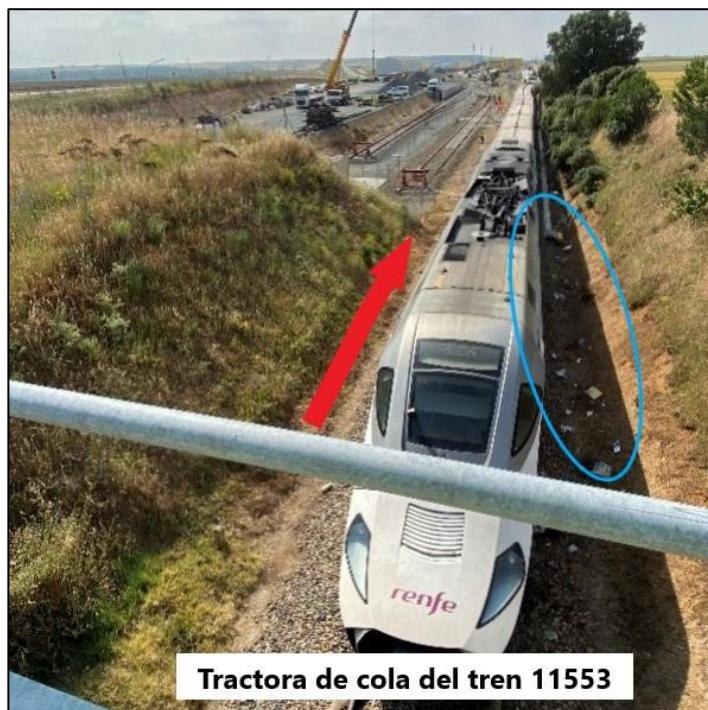
En el lugar del accidente se observaban los restos de las pertenencias del vehículo accidentado. Estas se encuentran extendidas a lo largo del lado derecho de la caja de la vía a partir del PK 10+251.

Imagen 11 Vista del paso superior de la zona en la que quedaron depositadas las pertenencias del vehículo de carretera tras la colisión

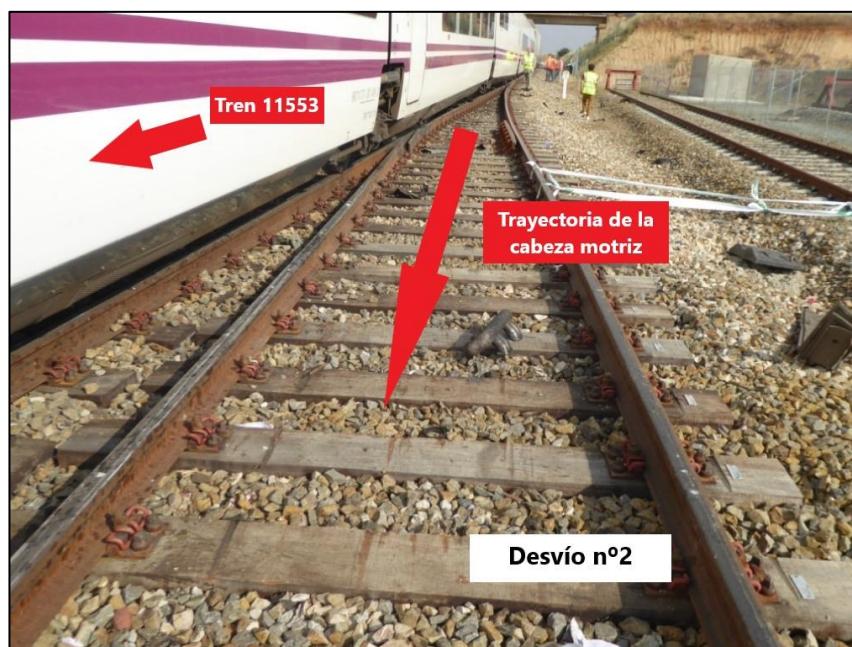
Imagen 13 Se aprecia la huella del descarrilamiento sobre el carril y el golpe de la rueda contra la sujeción de la traviesa
Las ruedas descarriladas de la cabeza motriz dejaron huellas en las traviesas de madera del desvío que indican que ésta se orientó hacia la vía desviada.

Imagen 14 Trayectoria cabeza motriz

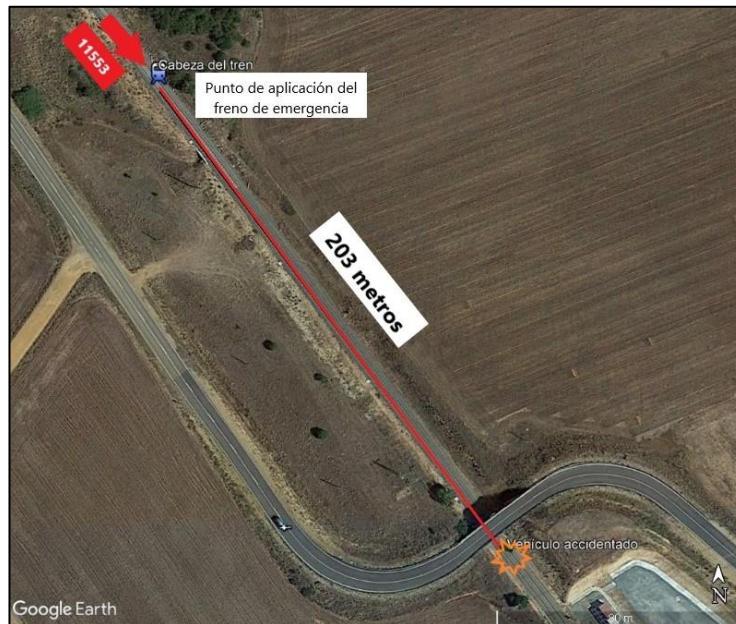
Imagen 26 Distancia recorrida por el tren desde la aplicación del freno de emergencia hasta el punto de colisión.

Seis segundos más tarde desde la aplicación del freno de emergencia y tras recorrer una distancia de 203 metros, el tren 11553 colisionó con el vehículo accidentado a una velocidad aproximada de 115 km/h. Durante el arrastre del vehículo, este se fue introduciendo en la parte inferior izquierda de la cabeza motriz del tren hasta que el motor del vehículo chocó con una pieza rígida de la misma, de modo que, tras recorrer 17 metros desde el punto de la colisión y a una distancia de 28 metros de la punta de la aguja, la cabeza motriz de la composición descarriló hacia el lado izquierdo de la vía, en el sentido del tren, mientras circulaba a una velocidad de 110 km/h.

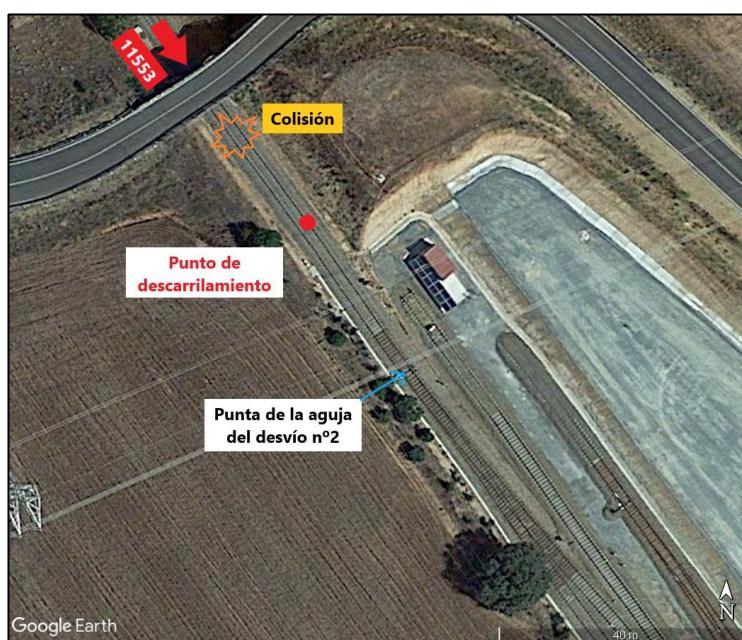
Imagen 27 Localizaciones de los puntos de colisión, descarrilamiento y punta de la aguja.

La cabeza motriz descarrilada, al pasar por el desvío nº2, se fue orientando hacia el lado izquierdo de la caja de la vía, arrastrando consigo restos del vehículo con el que había colisionado. La motriz se fue encaminando hacia la vía desviada de la aguja nº2, al mismo tiempo que el resto de la composición seguía por la vía directa hasta que se produce la rotura del acoplamiento semipermanente entre la cabeza motriz y el CET, quedando separada la cabeza motriz del resto de la composición.

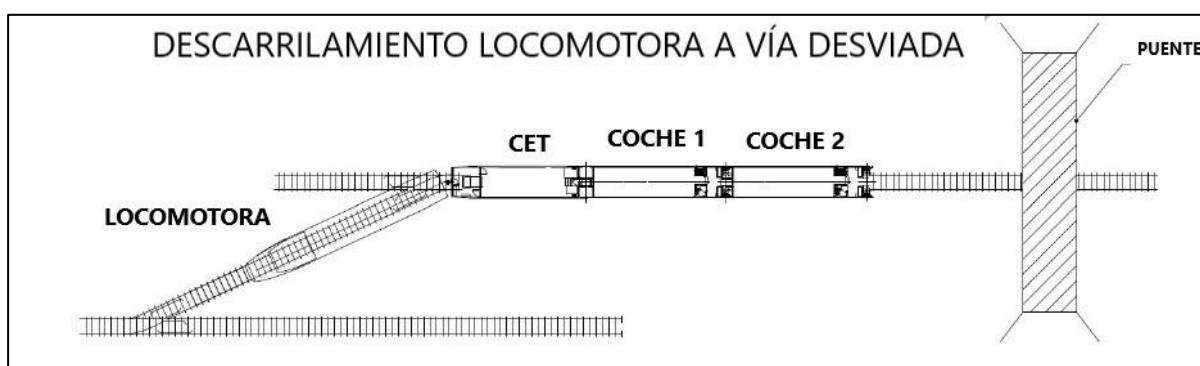
La cabeza motriz a la deriva, al llegar a la zona de la punta de la aguja nº4, volcó hacia su lado derecho, en el sentido de la marcha, y golpeó, ya volcada, contra una de las vías de ancho estándar UIC de la base de montaje de La Hiniesta. Deslizó con su lado derecho por la vía de apartado de la Hiniesta y por la vía de ancho estándar UIC, al mismo tiempo que giraba en sentido antihorario, hasta que golpeó con un acopio de traviesas en la parte de la ventana frontal de la cabina de conducción y finalmente se detuvo girada 180 grados.

Imagen 28 Croquis del proceso de deriva de la cabeza motriz 1 (Fuente Talgo)

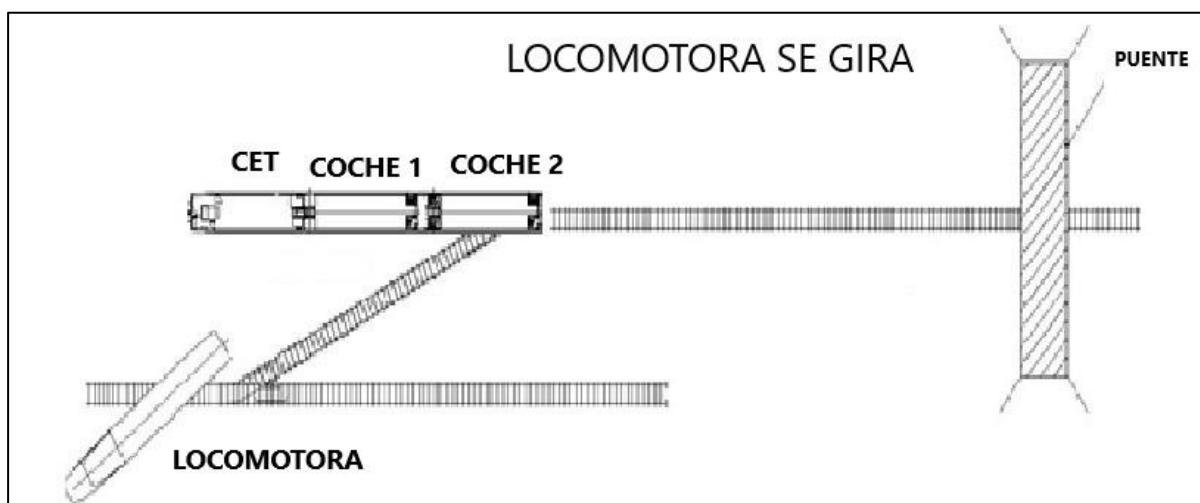
Imagen 29 Croquis del proceso de deriva de la cabeza motriz 2 (Fuente Talgo)

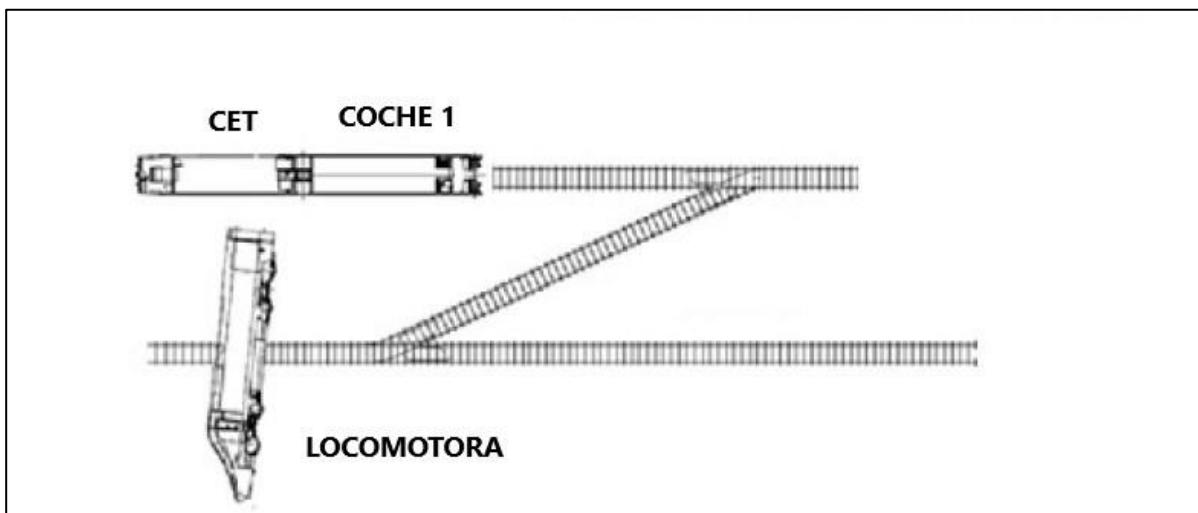
Imagen 30 Croquis del proceso de deriva de la cabeza motriz 3 (Fuente Talgo)

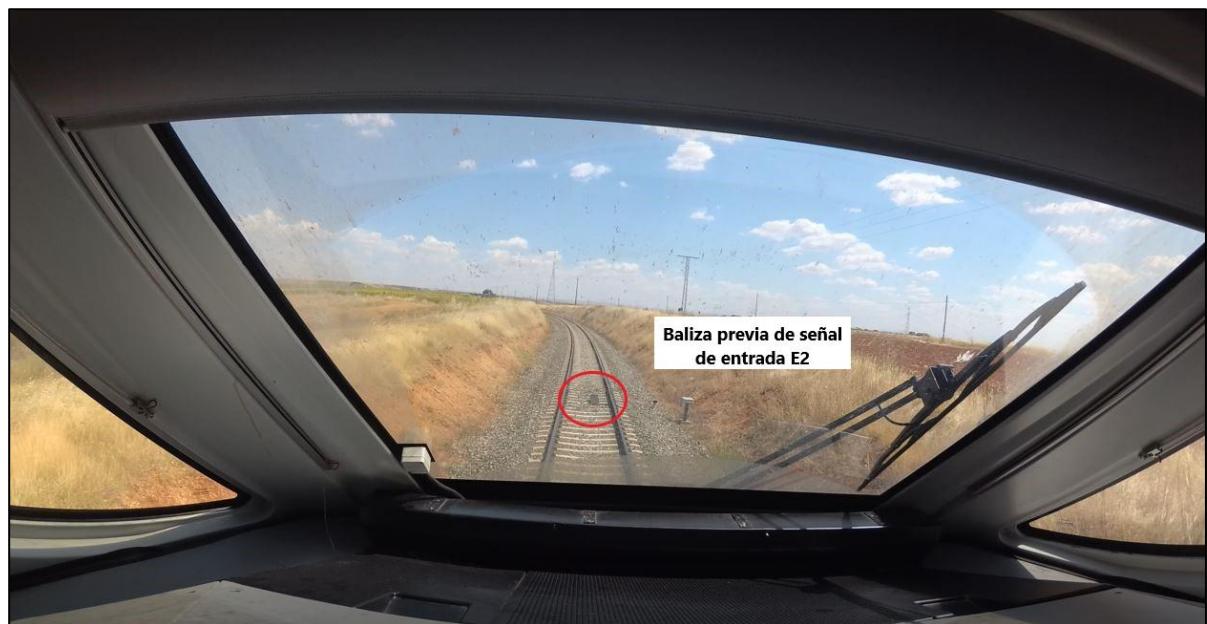
Imagen 33 Vista desde la cabina de la baliza previa de la señal E2. Aún no se divisa el paso superior.

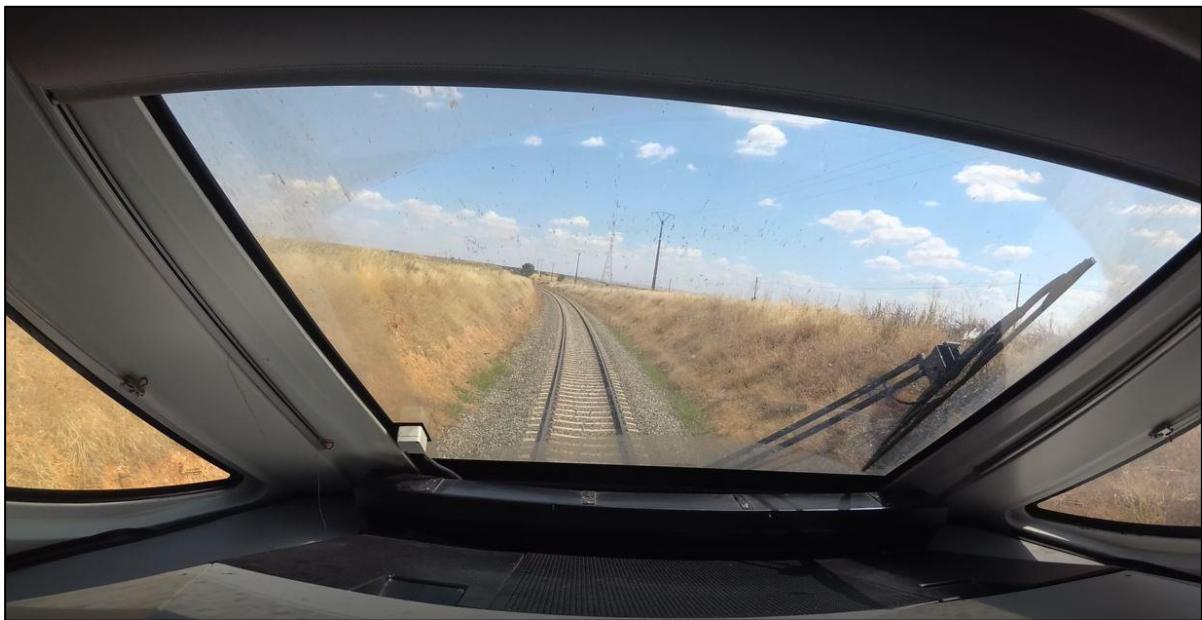
Imagen 34 Vista desde la cabina tras el paso por baliza previa de la señal E2. Comienza la salida de la curva a izquierdas. Aún no se divisa el paso superior.

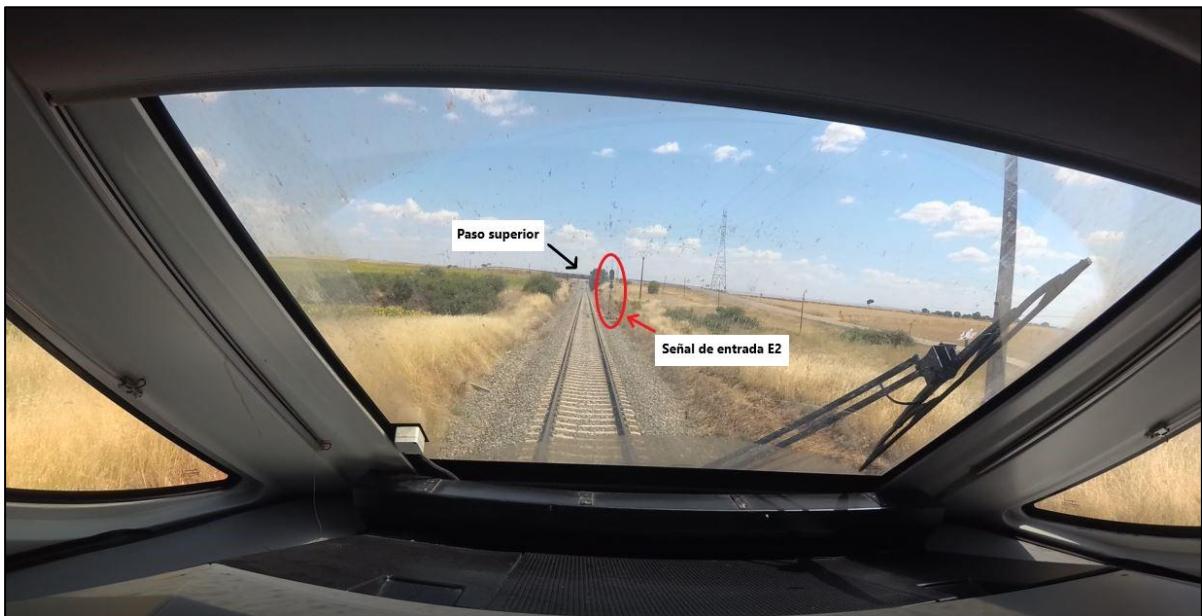
Imagen 35 Vista desde la cabina aproximándose a la señal E2. Se puede empezar a apreciar el paso superior.

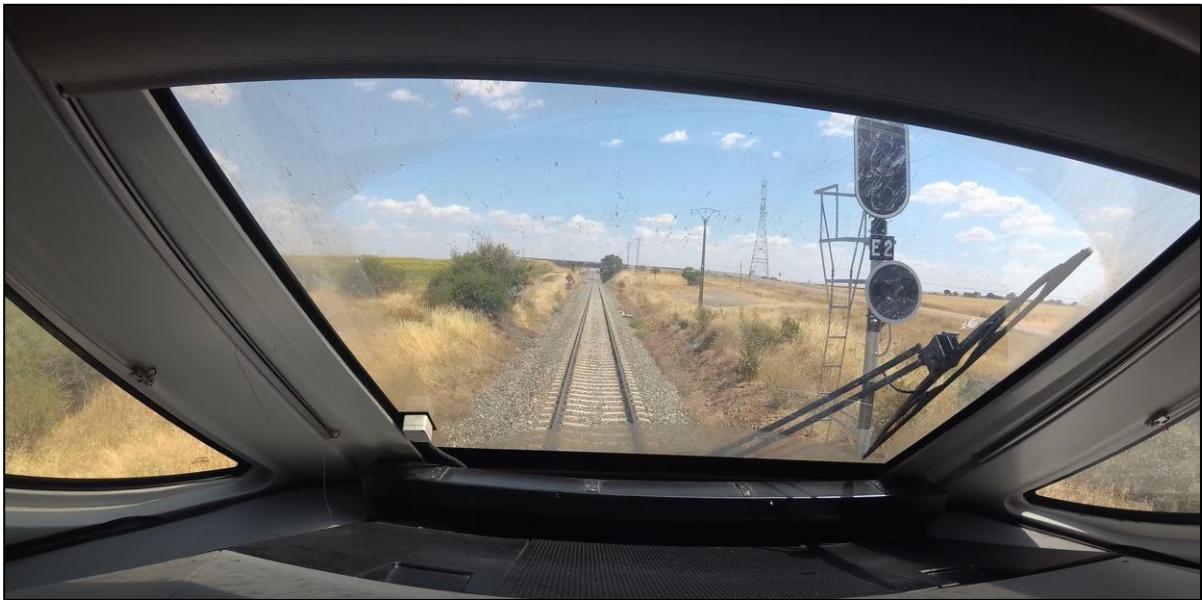
Imagen 36 Vista desde la cabina al paso de la señal de entrada E2.
