Untersuchungsbericht

Aktenzeichen: 60uu2013-10/121-3323

Gefährliches Ereignis im Eisenbahnbetrieb

Ereignisart:	Zugkollision
Datum:	16.10.2013
Zeit:	00:10 Uhr
Bahnhof:	Essen-Werden
Weiche:	832
Kilometer:	24,85

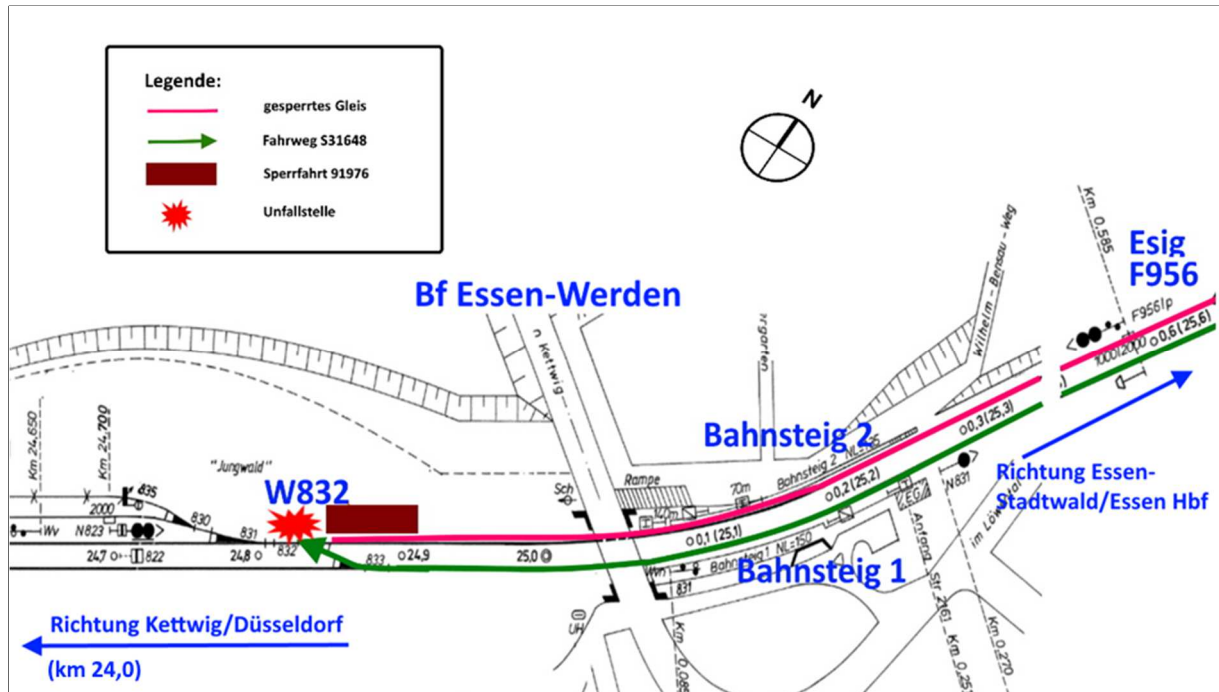
Abbildung 2: Gleislageskizze²

Das Einfahrtsignal (Esig) F 956 des Bf Essen-Werden befindet sich aus Richtung Essen-Stadtwald kommend vor den Bahnsteigen. Erst hinter den Bahnsteigen liegen ca. 700 m hinter dem Esig die ersten Weichen. Der Unfall ereignete sich auf der Weiche 832 in km 24,85 des Bf Essen-Werden am Ende eines langen Rechtsbogens. Die untenstehende Abbildung einer Gleislageskizze des Bf Essen-Werden verdeutlicht den Kollisionsort.
