## Tutkintaselostus

R2015-01

### Tasoristeysonnettomuus Kokemäellä 6.2.2015

### LEVEL CROSSING ACCIDENT IN KOKEMÄKI, FINLAND, ON 6 FEBRUARY 2015

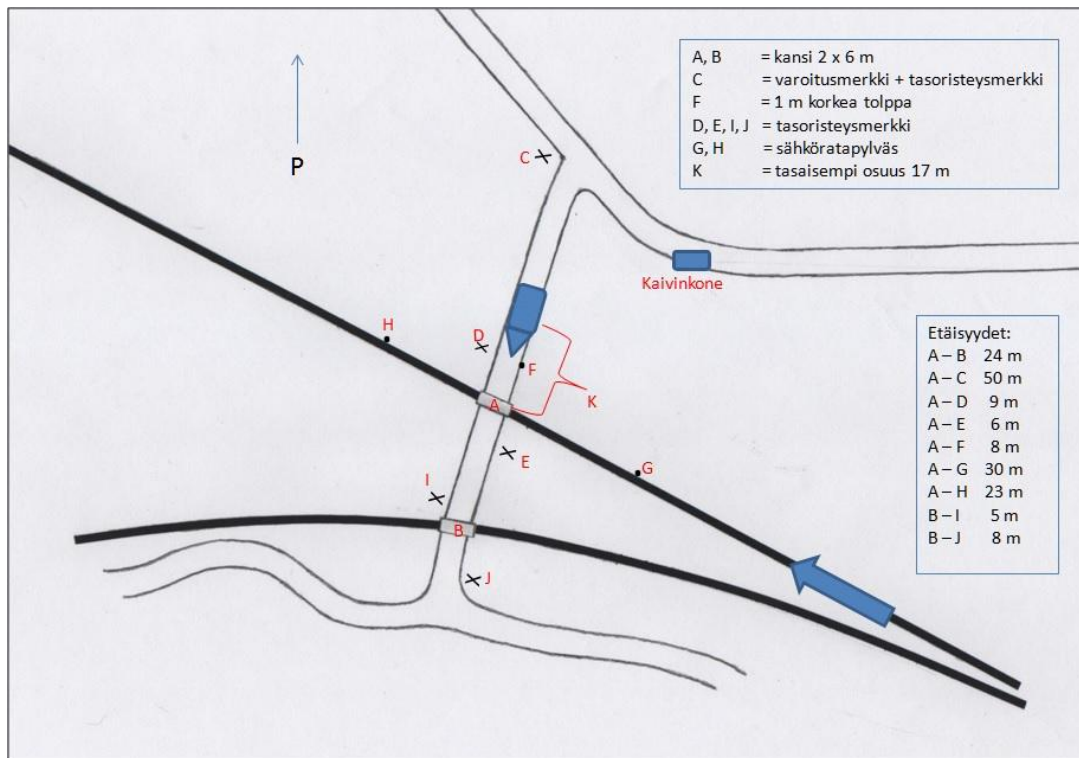
Onnettomuuspaikka sijaitsee 700 metrin päässä Kokemäen rautatieasemalta Porin suuntaan. Yksityistie kulkee Porin ja Rauman suunnan ratojen yli lähes kohtisuoraan. Ratojen väli on 24 metriä. Kyseessä on kaksi erillistä tasoristeystä. Tie nousee tasoristeykseen molemmista suunnista. Onnettomuusajoneuvon kuljettajan tulosuunnasta katsoen tie nousee 1,2 metriä viimeisten 30 metrin matkalla ennen tasoristeystä. Tasoristeyksessä ei ole määräysten mukaista odotustasannetta. Viimeisen 10 metrin matkalla nousua on puoli metriä.

Onnettomuusajoneuvon kuljettajan tulosuunnasta katsoen näkemäalue kahdeksan metrin päästä vasemmalle on 700 metriä ja oikealle yli 1 000 metriä.

Kuva 7. Piirros tasoristeysalueesta.
