## Tutkintaselostus

S 1/2005 R

# Turvallisuusselvitys tasoristeysonnettomuuksista

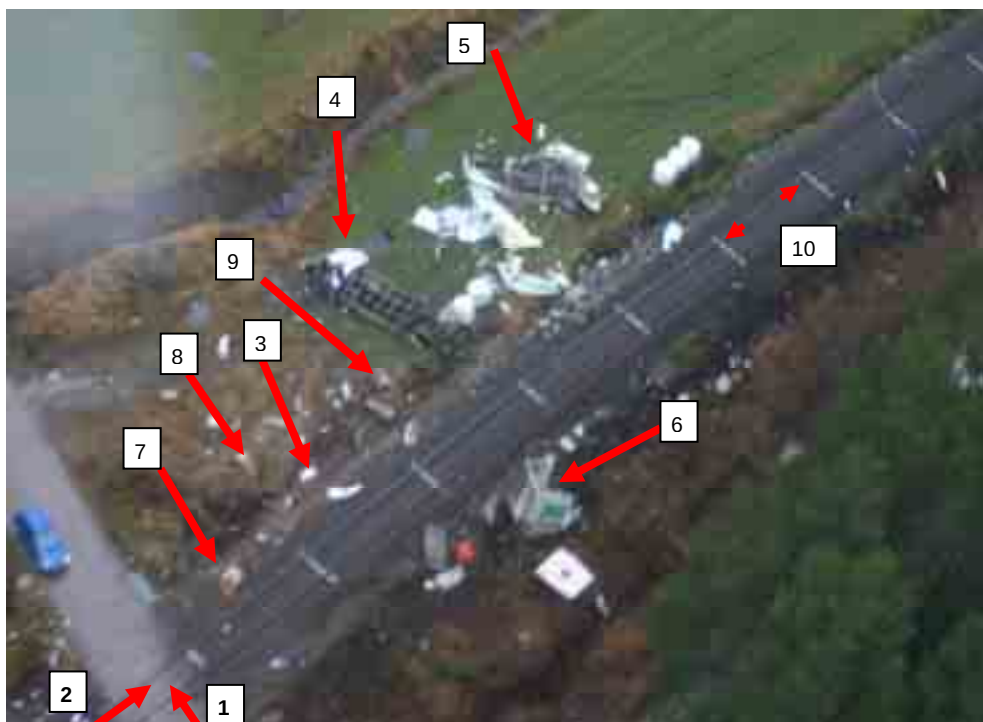
Kuva 5. Ilmakuva onnettomuuspaikasta.

1. Kuorma-auton kulkusuunta.
2. Junan kulkusuunta.
3. Vainajat (15 m tasoristeyksestä / 4,5 m kiskosta).
4. Kuorma-auton hytti ja runko (29,5 m / 6 m).
5. Kuljetuslava katteineen (42 m / 7,5 m).
6. Kuljetuslavan peräosa (23 m / 4,5 m).
7. Nautaeläin (5,5 m / 1,5 m).
8. Nautaeläin (13,5 m / 7 m).
9. Nautaeläin (23 m / 7 m).
10. Vaaleiden poikittaisjuovien etäisyys toisistaan 10 m.

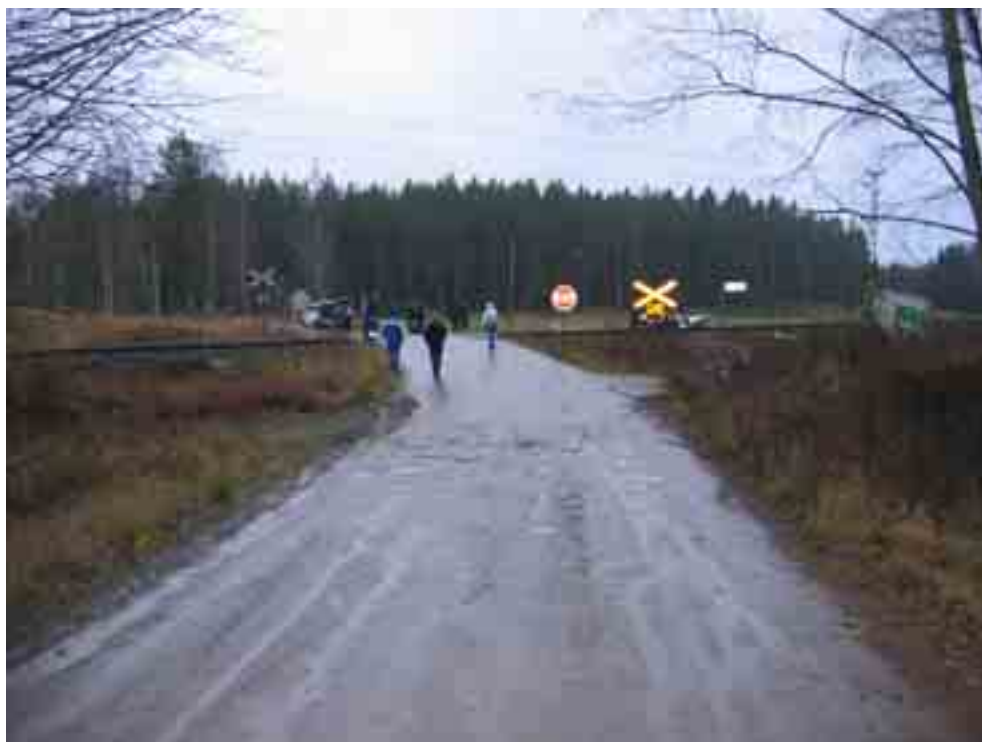
Väli Oulu–Seinäjoki on suojastettu ja on varustettu JKV:llä. Tasoristeys oli vartioimaton.

Kuva 10. Suonperän tasoristeys ajoneuvon tulosuunnasta.

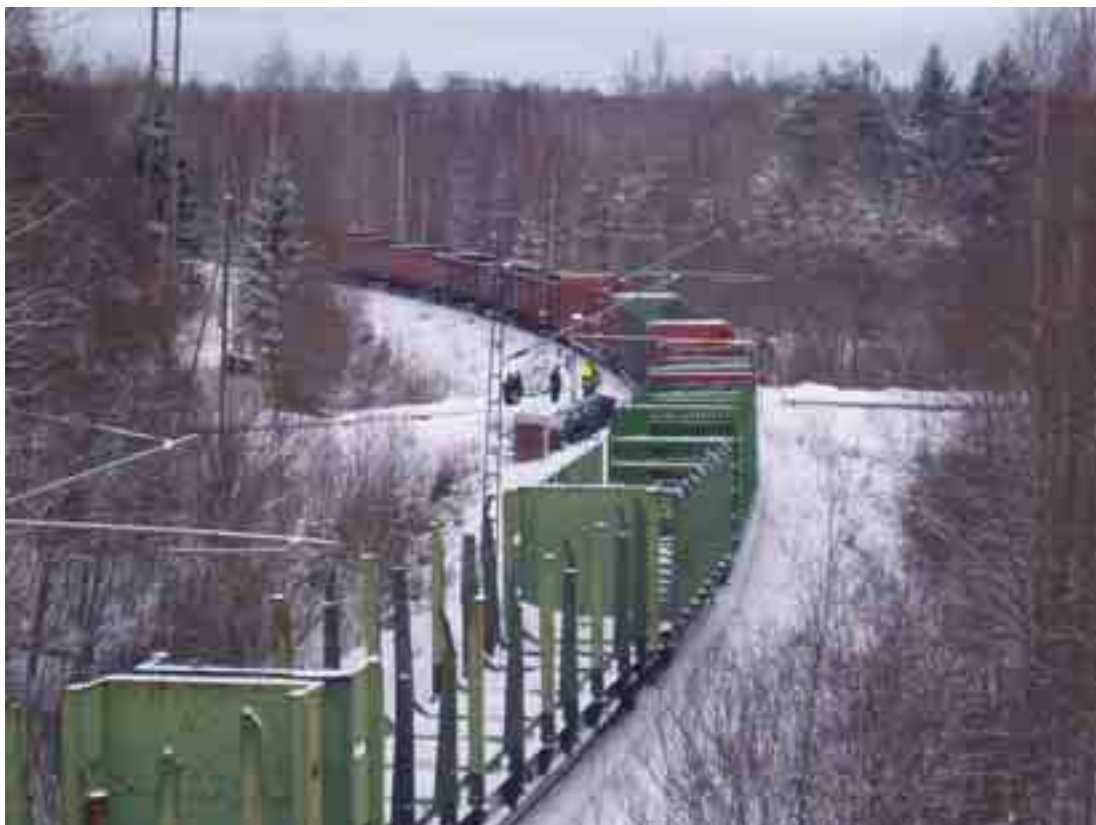
Kouvolassa Tanntarin Kuusankosken radan valo- ja äänivaroituslaitoksella varustetussa tasoristeyksessä tapahtui tiistaina 14.2.2006 kello 11.51 tasoristeysonnettomuus, jossa tavarajuna törmäsi henkilöauton vasempaan etukulmaan. Junan nopeus oli 43 km/h. Veturin etupään laitteisiin tuli vähäisiä vaurioita. Auton kuljettaja loukkaantui lievästi ja auto romuttui käyttökelvottomaksi.

Kuva 15. Yleiskuva onnettomuuspaikalta. Auto tuli Tanntarin suunnasta, joka on kuvassa vasemmalla.

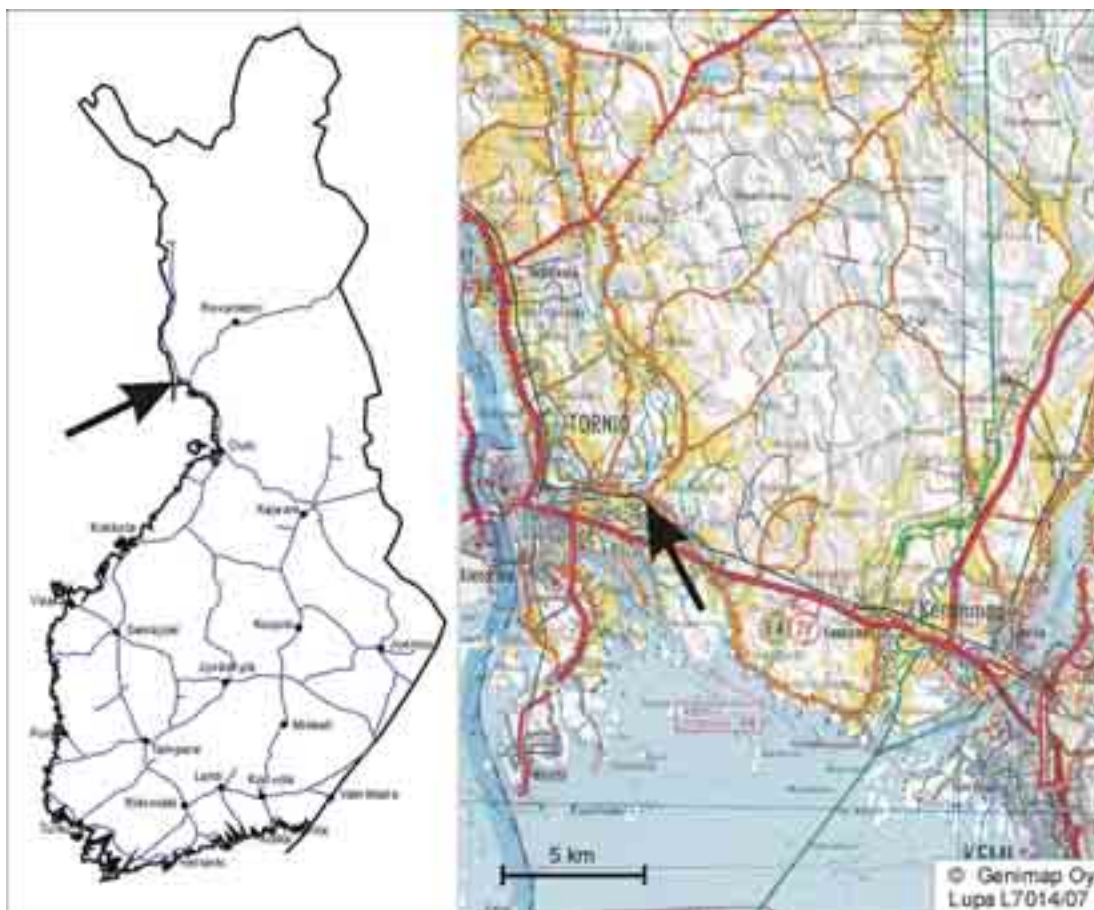
Tasoristeys on yksiraiteisen pääradan vartioimaton tasoristeys, jossa on pakollista pysäyttämistä osoittavat liikennemerkkit. Radan suurin sallittu nopeus oli 80 km/h ja tien 50 km/h.

Kuva 19. Onnettomuus tapahtui Konun vartioimattomassa tasoristeyksessä.

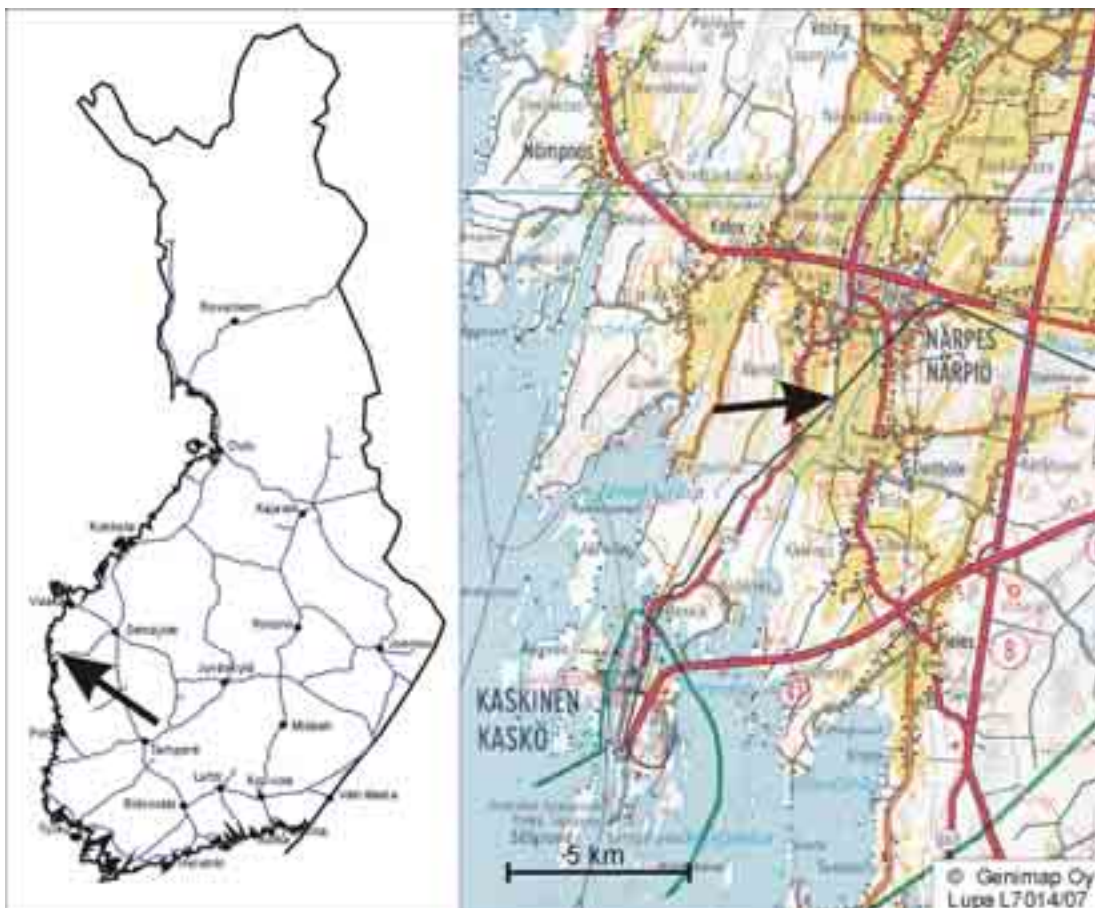
Tasoristeys oli yksiraiteisen radan ja sorapintaisen yksityistien vartioimaton tasoristeys. Tasoristeyksen kohdalla radan suurin sallittu nopeus oli routavaurioiden vuoksi 50 km/h ja tien 80 km/h.

Kuva 22. Onnettomuus tapahtui Prästön tasoristeyksessä Närpiössä.

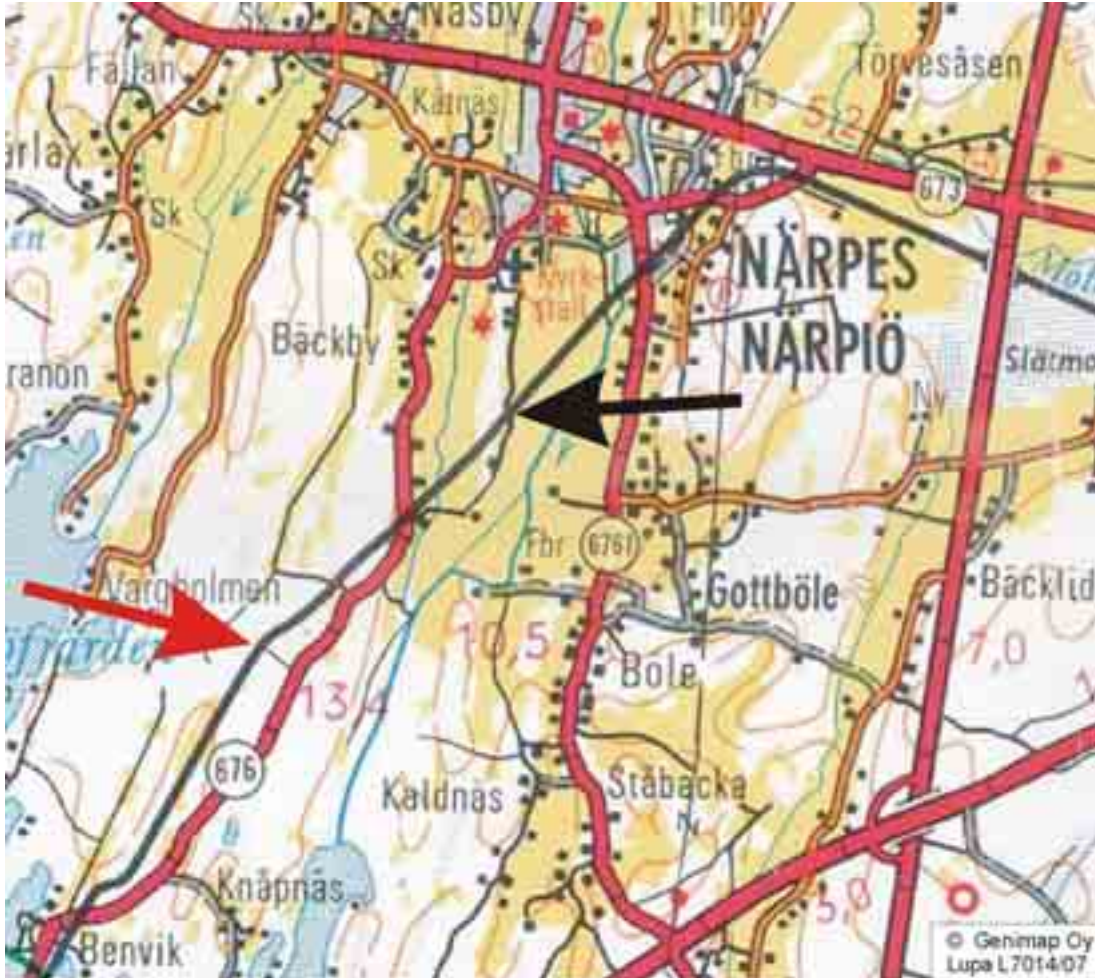
Kuva 23. Pelastusyksiköt ohjattiin aluksi punaisella nuolella osoitettuun Påron tasoristeykseen. Onnettomuuspaikka oli 5 km päässä olevassa, mustalla nuolella osoitetussa Prästön tasoristeyksessä.

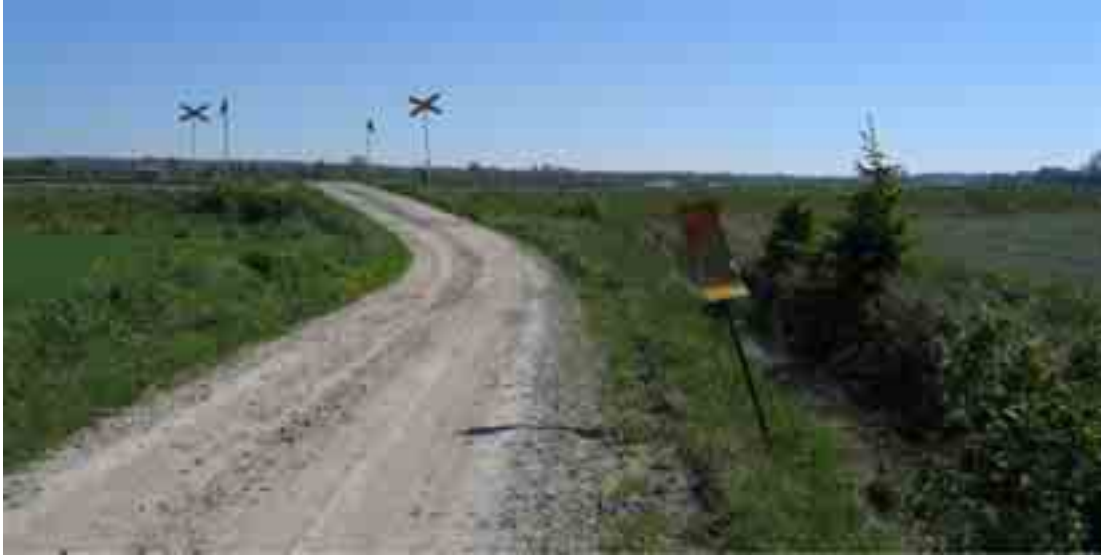
Kuva 25. Näkymä tasoristeykseen auton tulosuunnasta.

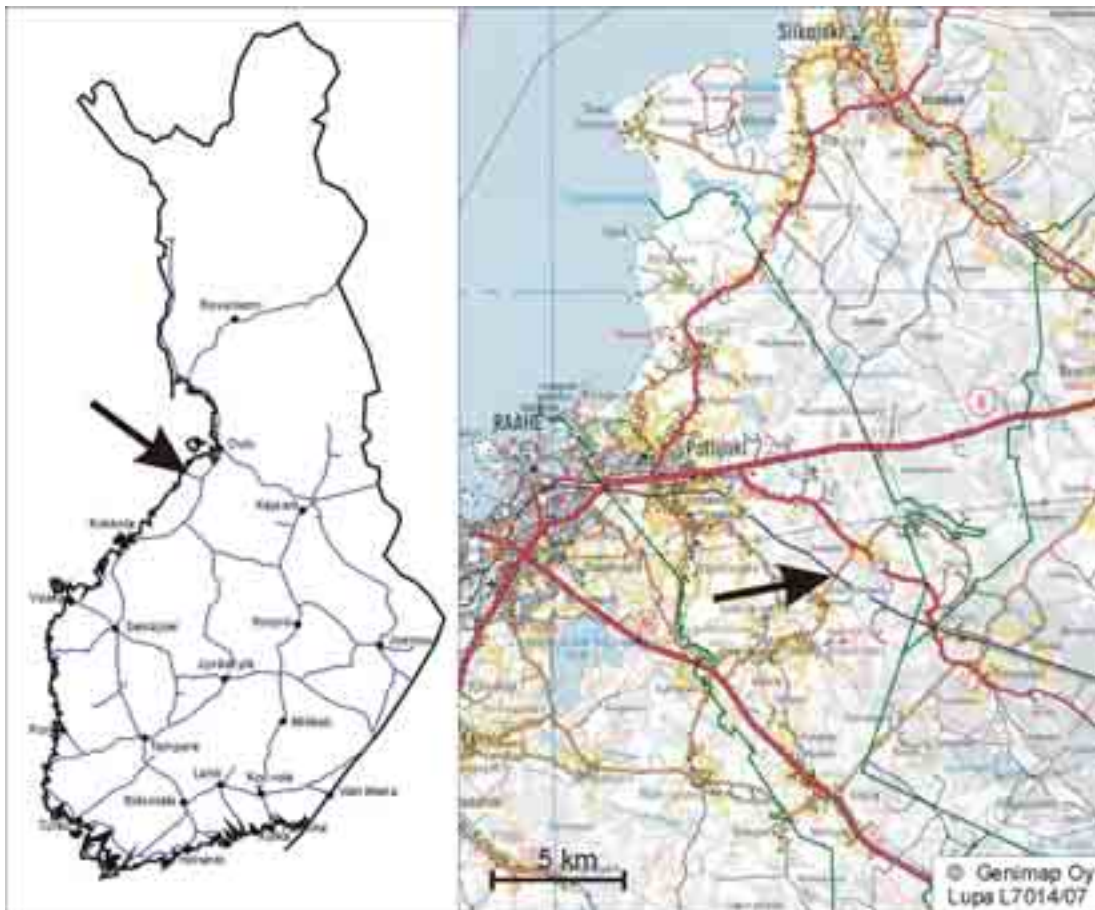
Onnettomuus tapahtui Raahessa Tuomiojan ja Raahen välisellä rataosuudella Kaaran tasoristeyksessä. Tasoristeys on sähköistetyn radan ja öljysorapintaisen paikallistien vartioimaton tasoristeys, jossa on pakollista pysäyttämistä osoittavat liikennemerkit. Radan suurin sallittu nopeus on 80 km/h ja tien 80 km/h.

Kuva 26. Onnettomuus tapahtui Raahessa Kaaran vartioimattomassa tasoristeyksessä.

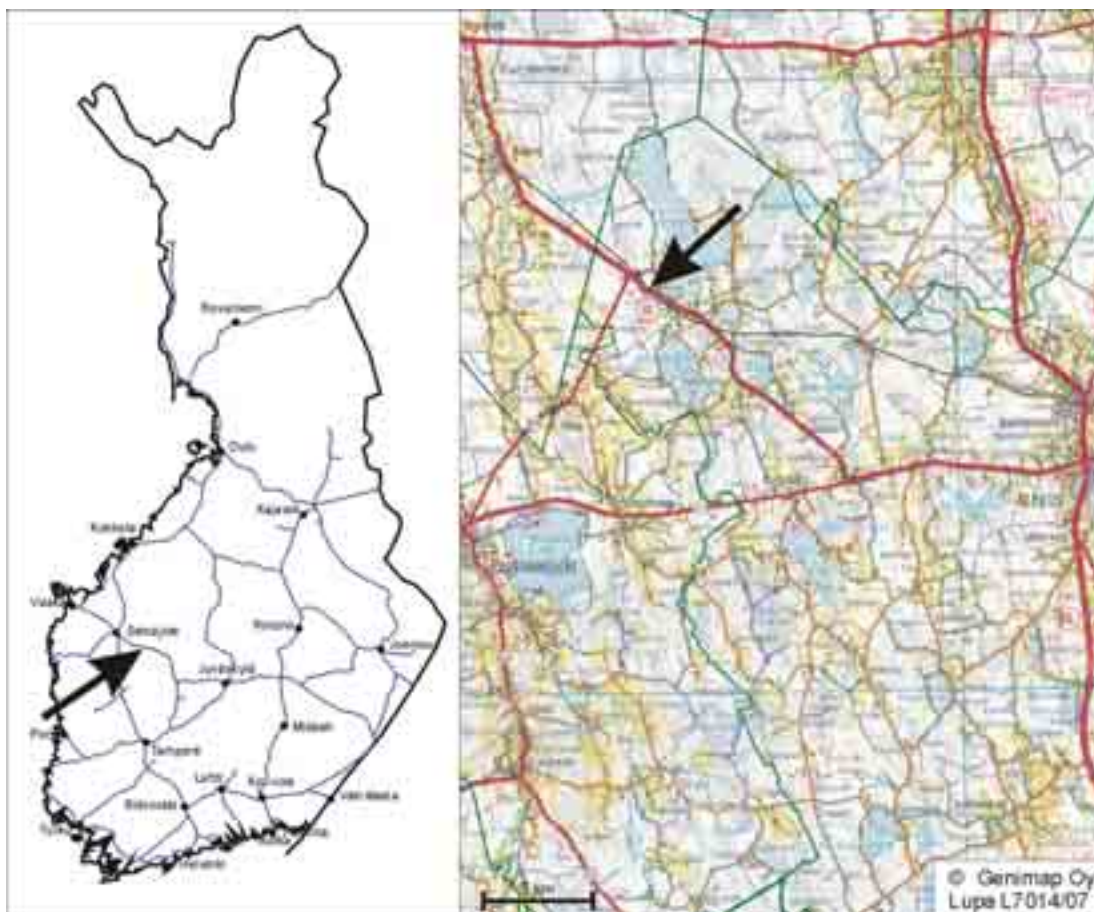
Tasoristeys on yksiraiteisen radan ja valtatie 18:n varoituslaitteilla varustettu tasoristeys. Radan suurin sallittu nopeus oli 100 km/h ja valtatie 80 km/h. Tasoristeyksen kohdalla on tiellä 40 km/h:n enimmäisnopeussuositus tiessä olevien mutkien vuoksi.

Kuva 28. Onnettomuus tapahtui Kivekkään tasoristeyksessä, joka on varustettu varoituslaitteilla.

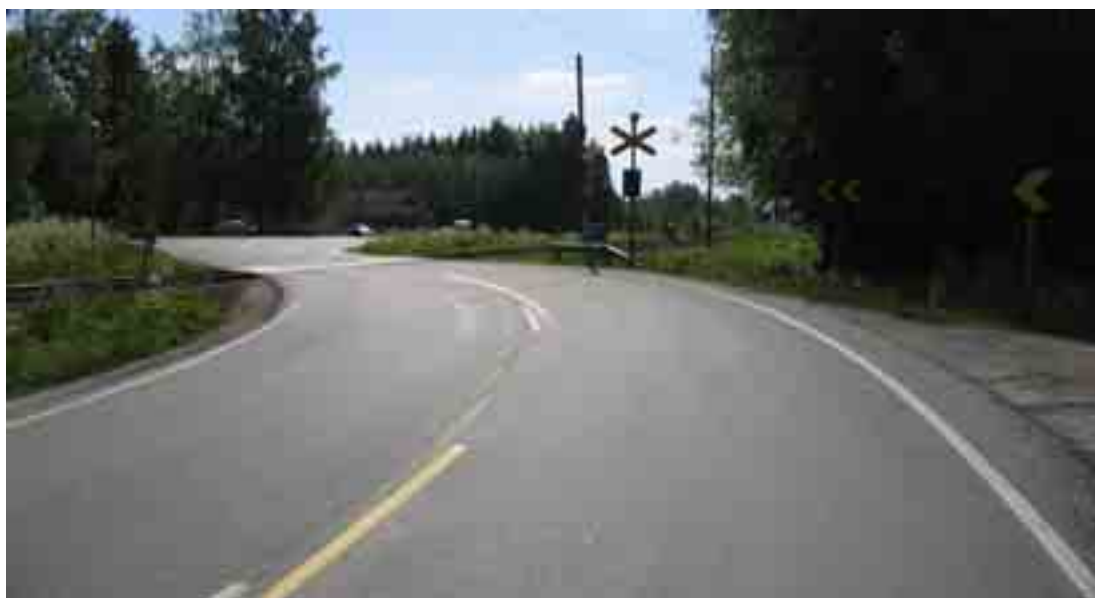
*Kuva 32. Kivekkään tasoristeys auton tulosuunnasta.*

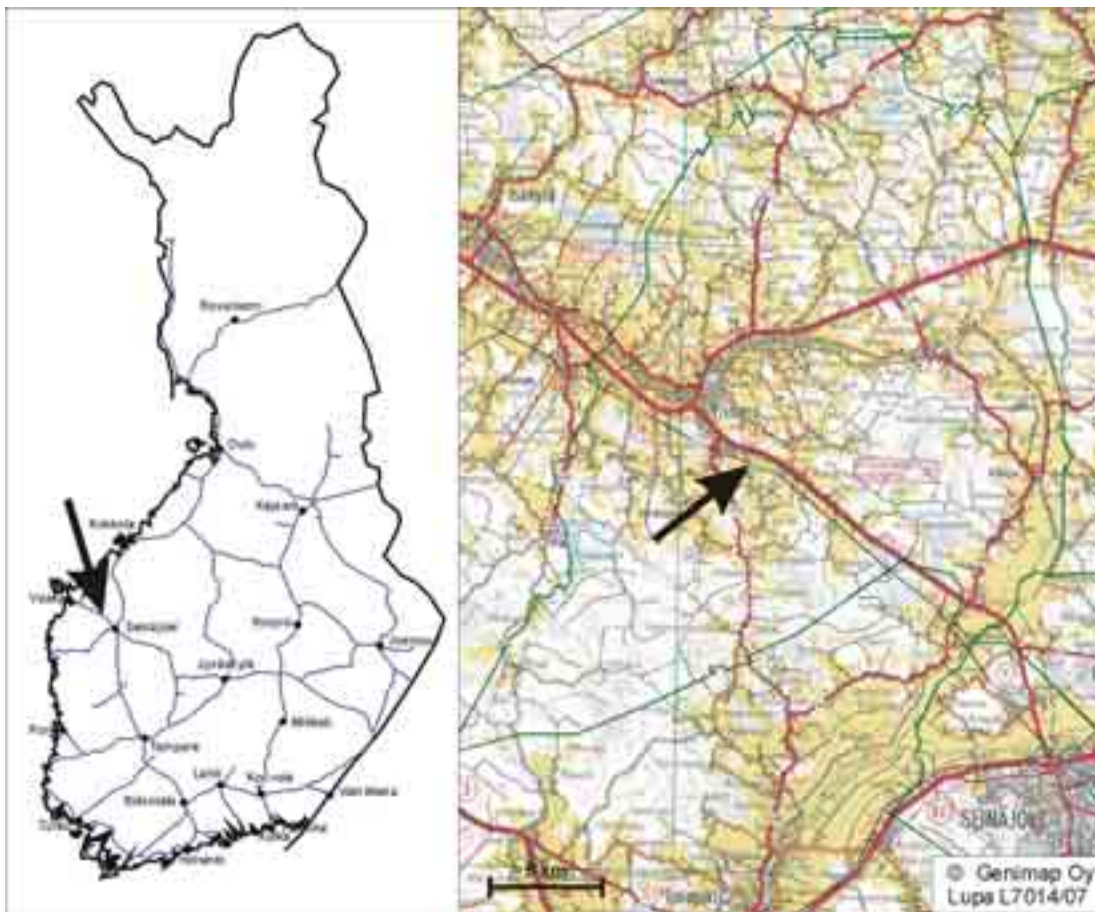
Tasoristeys on yksiraiteisen radan ja sorapintaisen yksityistien vartioimaton tasoristeys, jossa on pakollista pysäyttämistä osoittavat liikennemerkkit. Taipaleentie on asfaltoitu molemmin puolin tasoristeystä. Radan suurin sallittu nopeus oli 120 km/h ja tien 80 km/h.

Kuva 33. Onnettomuus tapahtui Haapojan vartioimattomassa tasoristeyksessä.

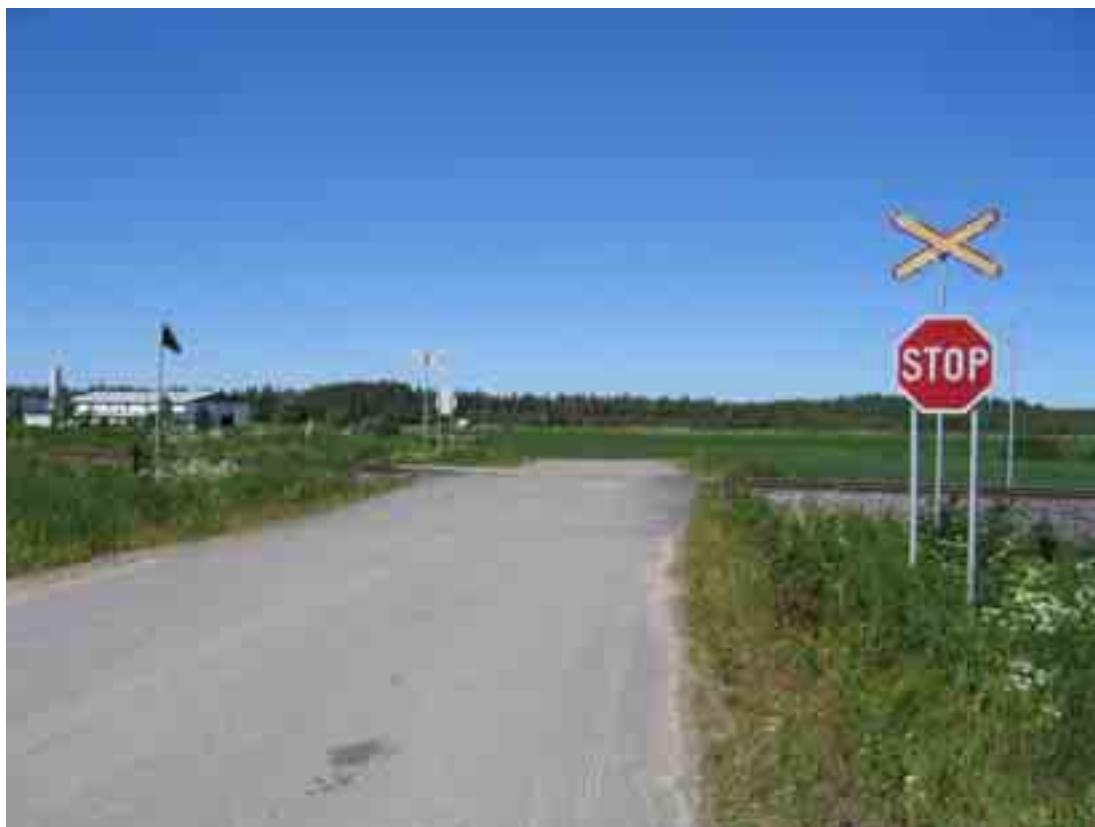
*Kuva 35. Haapojan vartioimaton tasoristeys auton tulosuunnasta.*
