## Tutkintaselostus

B5/2009R

### **Tavarajunan kymmenen vaunun suistuminen Toijalassa 16.6.2009**

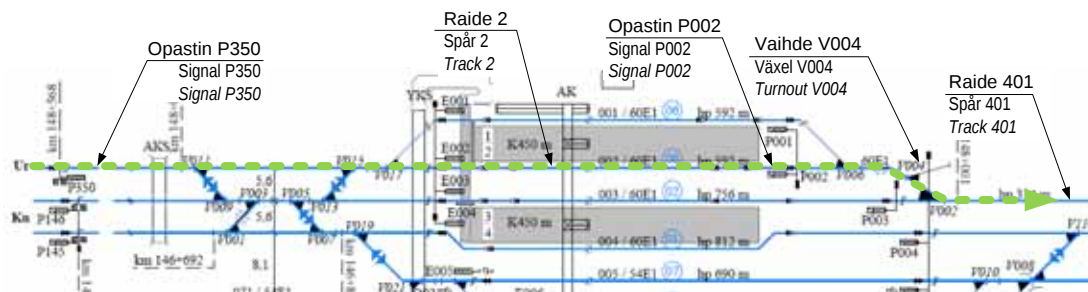
Onnettomuus tapahtui tiistaina 16.6.2009 kello 20.51.10<sup>4</sup> Toijalan ratapihalla, kun Turusta Tampereelle matkalla ollut tavarajuna 3513 oli sivuuttamassa Toijalan asemaa ja oli siirtymässä raiteelta 2 raiteelle 401. Juna suistui vaihteessa V004.

Kuva 2. Tavarajunan kulkureitti Toijalan ratapihalla. Vaunut suistuivat vaihteessa V004.

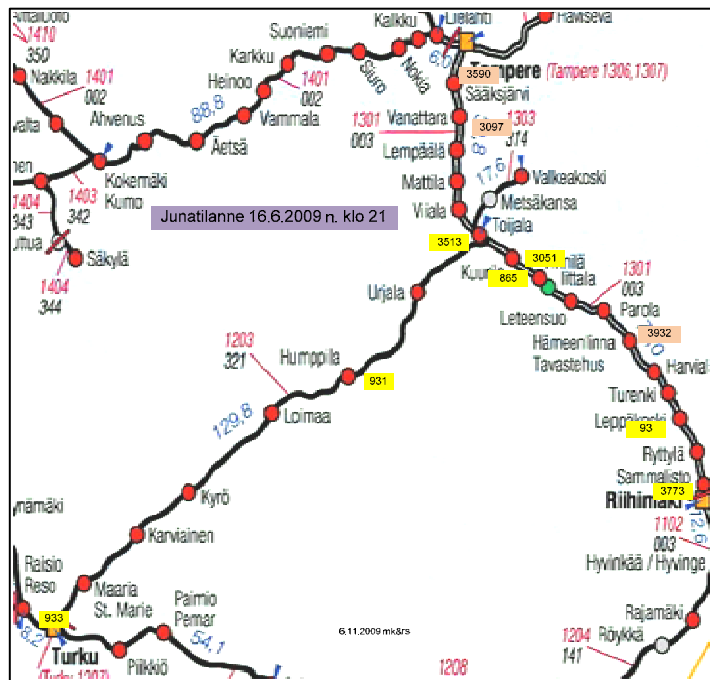
Kuva 6. Junatilanne kello 21 välittömästi onnettomuuden jälkeen. Pohjoiseen menevien junien numerot ovat keltaisella pohjalla ja etelään menevien junien numerot ovat vaaleanruskealla pohjalla.

Kuva 6 esittää tilannetta välittömästi onnettomuuden jälkeen kello 21.00. Kuvasta on nähtävissä, että Riihimäen suunnasta oli tulossa kohti Toijalaa 2 matkustajajunaa ja 2 tavarajunaa. Turun suunnasta oli tulossa 1 matkustajajuna ja 1 oli juuri lähdössä Turusta. Onnettomuusjuna 3513 oli Toijalassa. Tampereelta kohti Toijalaa oli tulossa 2 tavarajunaa.

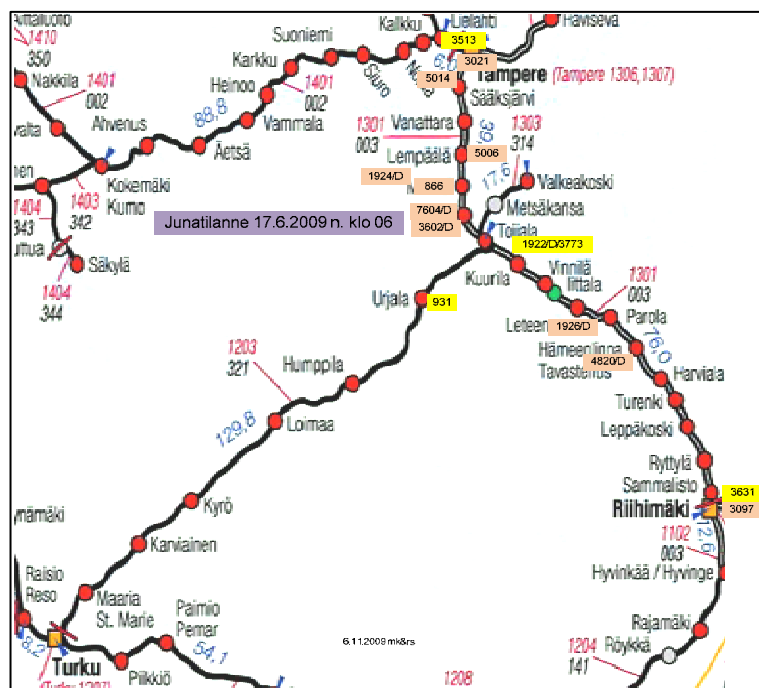
Kuva 9. Junatilanne kello 6.

Kello 6.00 (kuva 9) Tampereelta Toijalan suuntaan oli tulossa 5 tavarajunaa ja 1 matkustajajuna. Onnettomuusjunan 3513 etuosa oli siirretty Tampereelle. Etelästä oli tulossa Toijalan eteläpuolella 1 tavarajuna ja 1 lähdössä Riihimäeltä. Ruuhkaisinta oli Tampereelta Toijalan suuntaan.

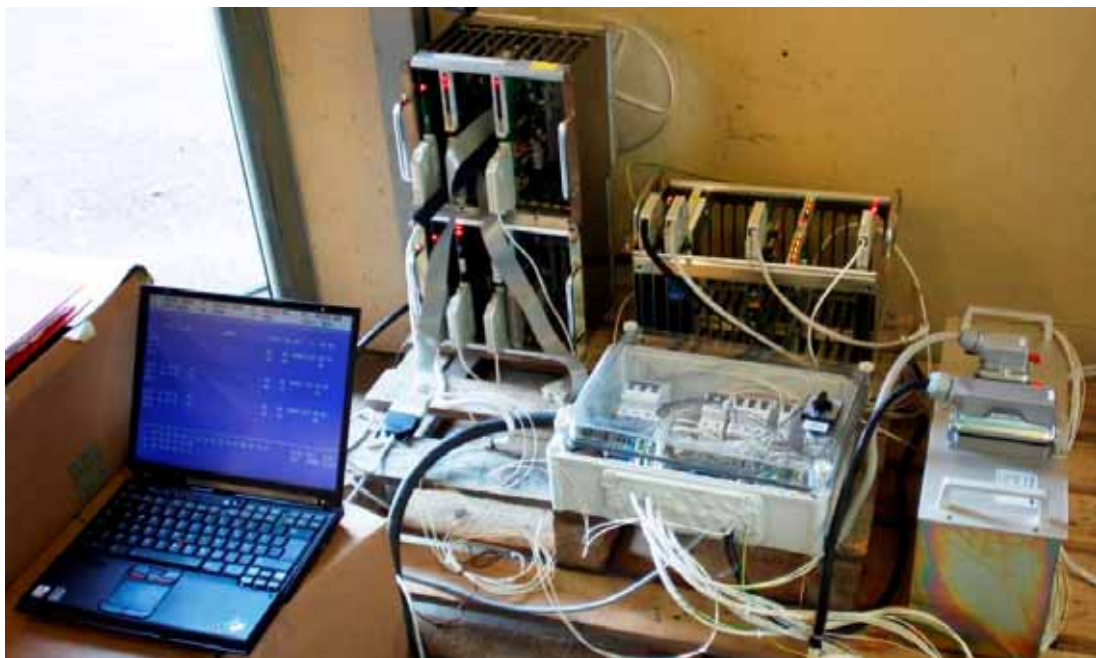
Tutkinnassa päätettiin rakentaa ohjausyksikkö vaihteen testaamiseksi. Ohjausosan rakensi Oy VR-Rata Ab:n Ebilock 850 -asiantuntija. Laitteisto koottiin tutkimuspaikalle (kuva 17).

Kuva 17. Vaihteenkäännön testilaitteisto. Vasemmalla kannettava tietokone asetinlaitteen ja ohjausyksikön välisien sanomien ja häiriöiden simulointiin. Takana vasemmalla tietoliikennelaitteet ja oikealla vaihteen ohjausyksikkö.

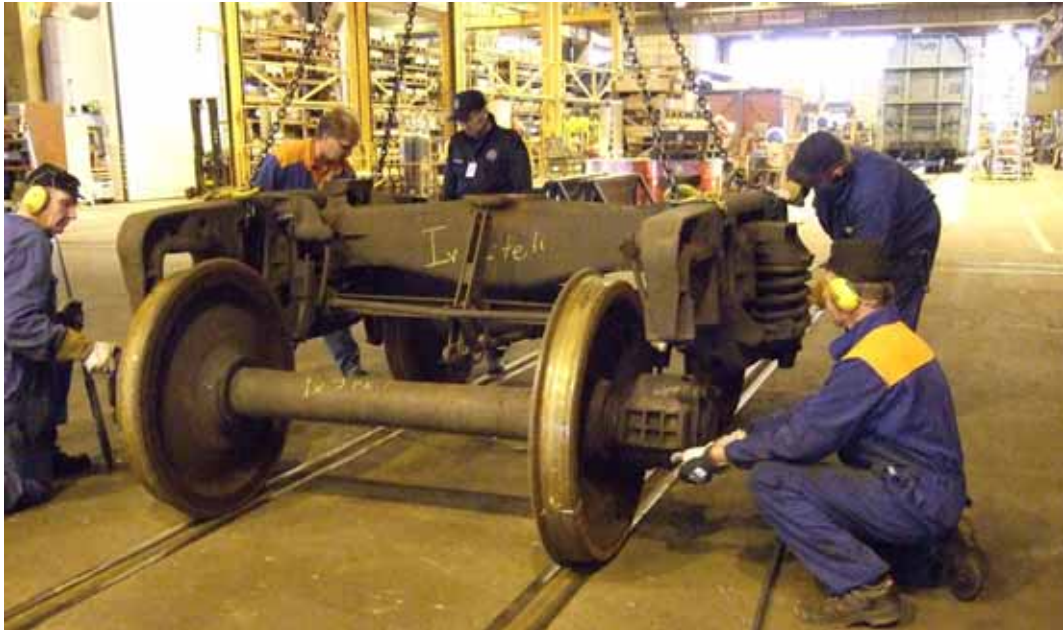
Lautakunnan johdolla kaksi ensimmäisenä suistunutta vaunua koottiin 26.8.2009 Piekämäen konepajalla. Lautakunta mittasi ja tarkasti vielä vaunujen telit ja pyöräkerrat sekä telien kiinnitykset vaunuun ennen vaunujen nostamista teleille. Merkittävin poikkeama oli se, että telikeskiöt olivat kuivat ja kuluneet sekä vaununpuoleisia telikeskiöiden osia oli korjattu hitsaamalla.

*Kuva 21. Kaatuneen 17:tenä olleen vaunun ensimmäisen telin kokoaminen.*

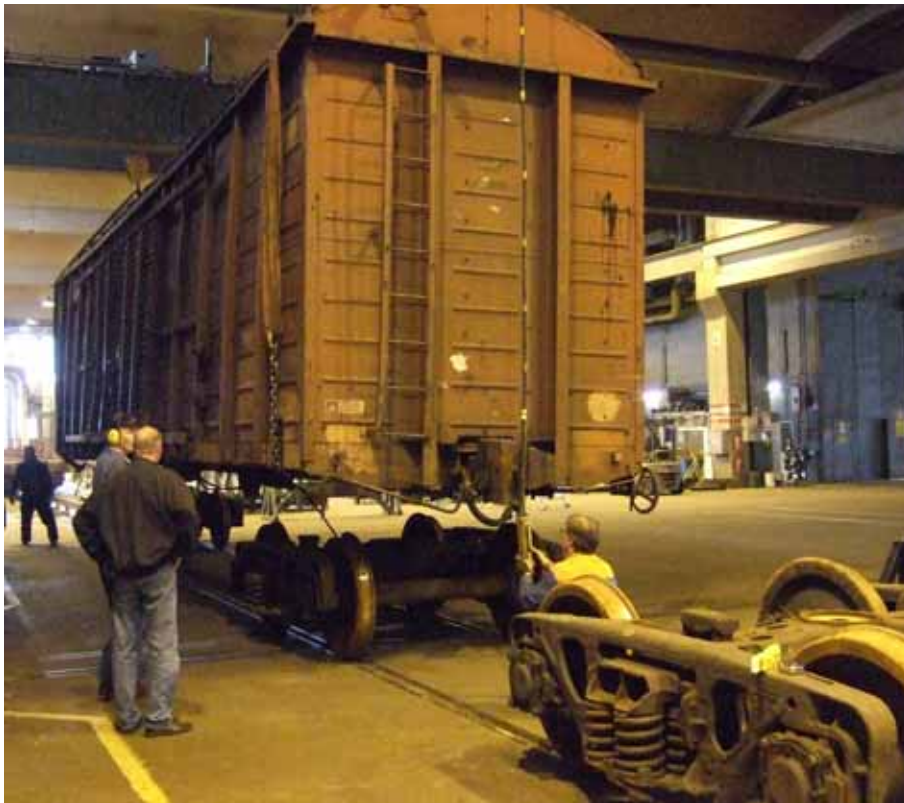
*Kuva 22. 17. vaunun korin laskeminen teleille.*

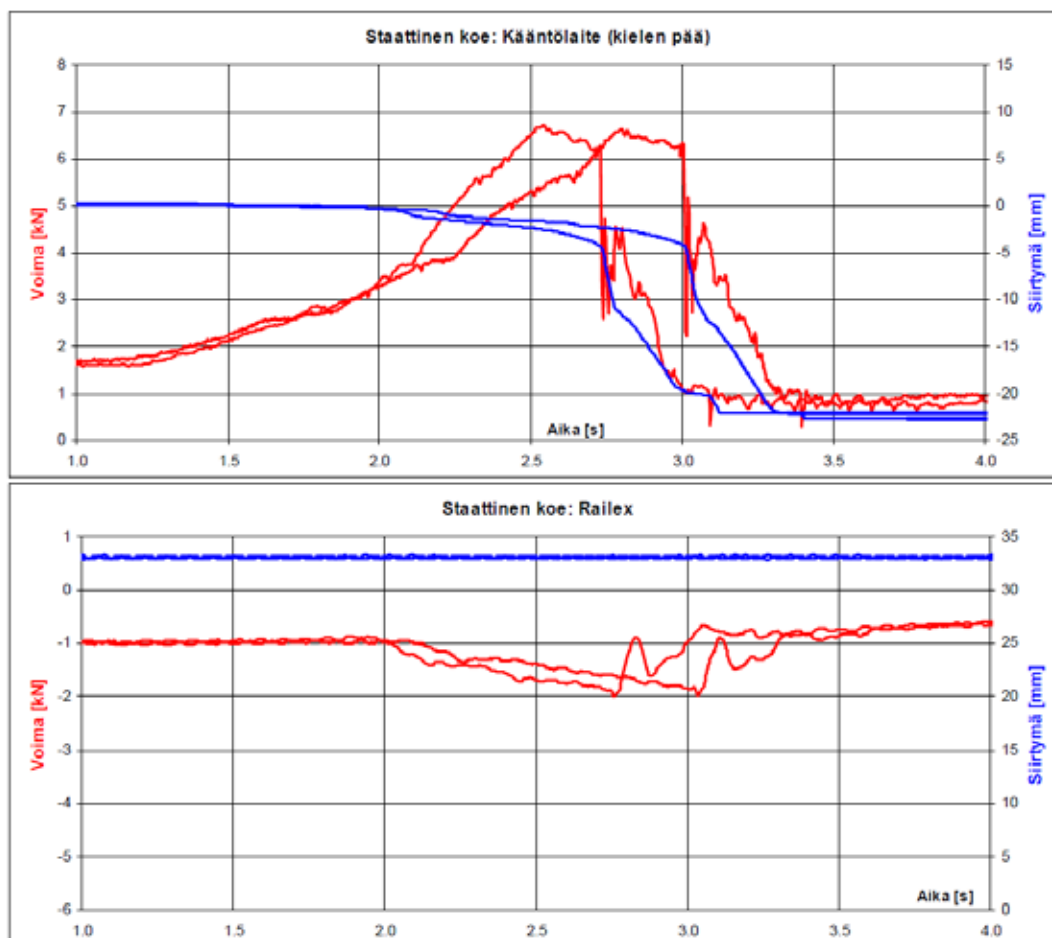
**Alemmassa kuvassa 3** on esitetty vastaavat mittaustulokset vaihteenkoskettimen kohdalla mitattuna (piste 6). Koska Railex'in paikalle asennettu hydraulisylinteri oli siirtymäohjattu, pysyy siirtymä vakiona. Samalla hetkellä kun lukituslaitteessa siirtymä alkaa kasvaa, muuttuu myös voima vaihteenkoskettimen kohdalla. Muutos laukeamishetkeen mennessä oli noin 1 kN.

Staattisten mittausten perusteella todettiin, että kääntölaitteen lukko toimii normaalisti.

Kuva 3. Kahden staattisen kokeen tulokset.

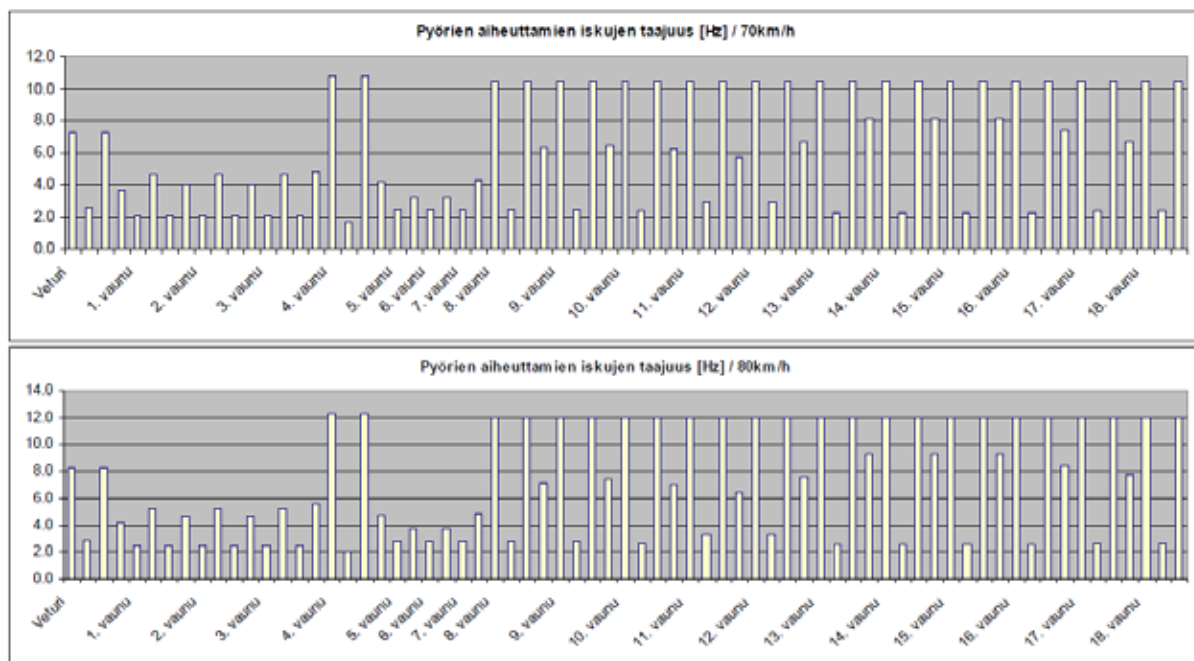
Mittauksilla pyrittiin selvittämään, voiko suistumisongelmuuden syynä olla kielen värähtely. Mittausten perusteella tämä näyttää mahdolliselta, mikäli junan pyörät aiheuttavat auki olevaan kieleen sopivan dynaamisen kuormituksen. Onnettomuustutkintakeskuksen laskelmien mukaiset herätetaajuuksia on esitetty Kuvassa 6 junan nopeuksilla 70 ja 80 km/h. Kuvan 4 mukaan 80 % vaihteenkääntölaitteen kohdalla vaikuttavasta voimasta siirtyy kääntölaitteeseen 12 Hz:n ympäristössä, mikä on pääherätetaajuus vaunusta 8 taakse päin nopeudella 80 km/h. Nopeudella 70 km/h tilanne on hieman parempi (siirtävyys 50 %).

Mittauksiloksia on pidettävä suuntaa antavina, koska mittaukset tehtiin vaurioituneessa vaihteessa ja kokeessa tutkittiin vain auki olevan kielen liikettä. Mittaukset olisi siksi hyvä tehdä myös todellisissa tilanteissa.

Kuva 6. Herätetaajuuksia Onnettomuustutkintakeskuksen mukaan.

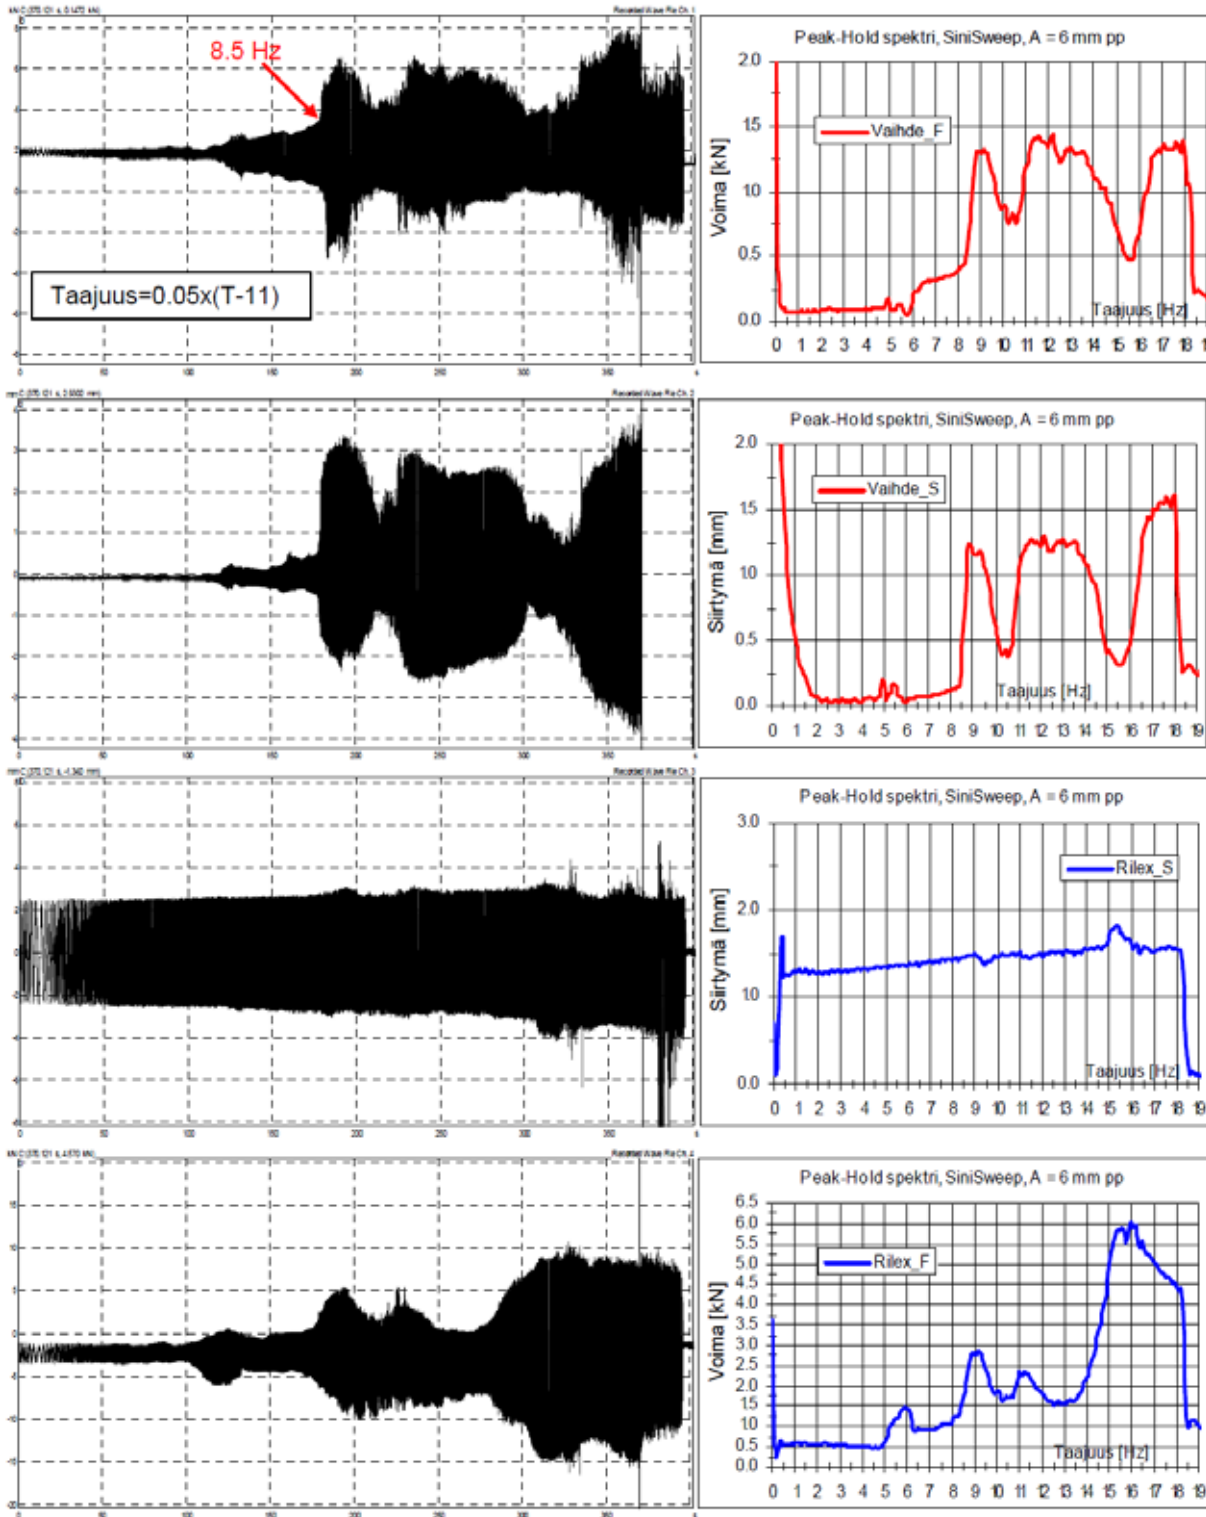
### Liite 1. Sinipyyhkäisy, $\delta_{pp} = 6 \text{ mm pp}$

Kieli laukesi 17.94 Hz taajuudella (kursorin kohdalla). Spektrit on mitattu laukeamishetkeen asti (yli 19 Hz:n taajuuskomponentit ovat pieniä).

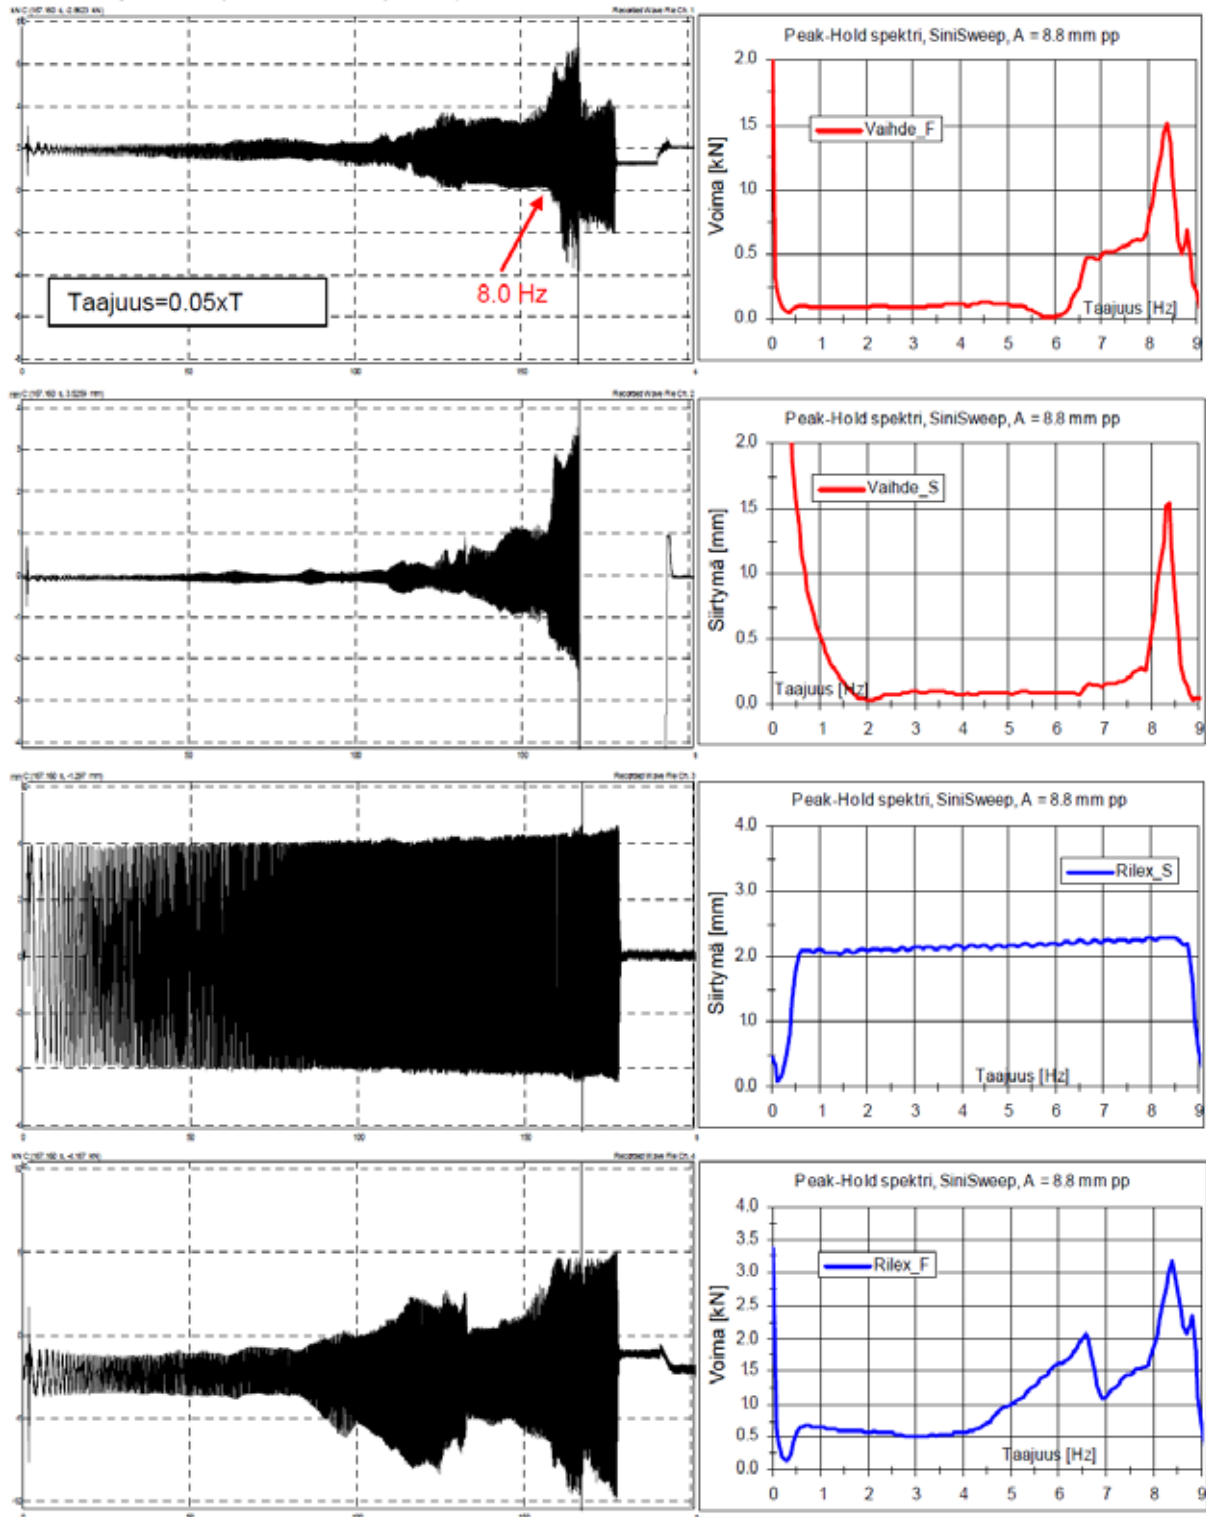
### Liite 1. Sinipyyhkäisy, $\delta_{pp} = 8.8 \text{ mm pp}$

Kieli laukesi 8.4 Hz taajuudella (kursorin kohdalla). Spektrit on mitattu laukeamishetkeen asti (yli 9 Hz:n taajuuskomponentit ovat pieniä).

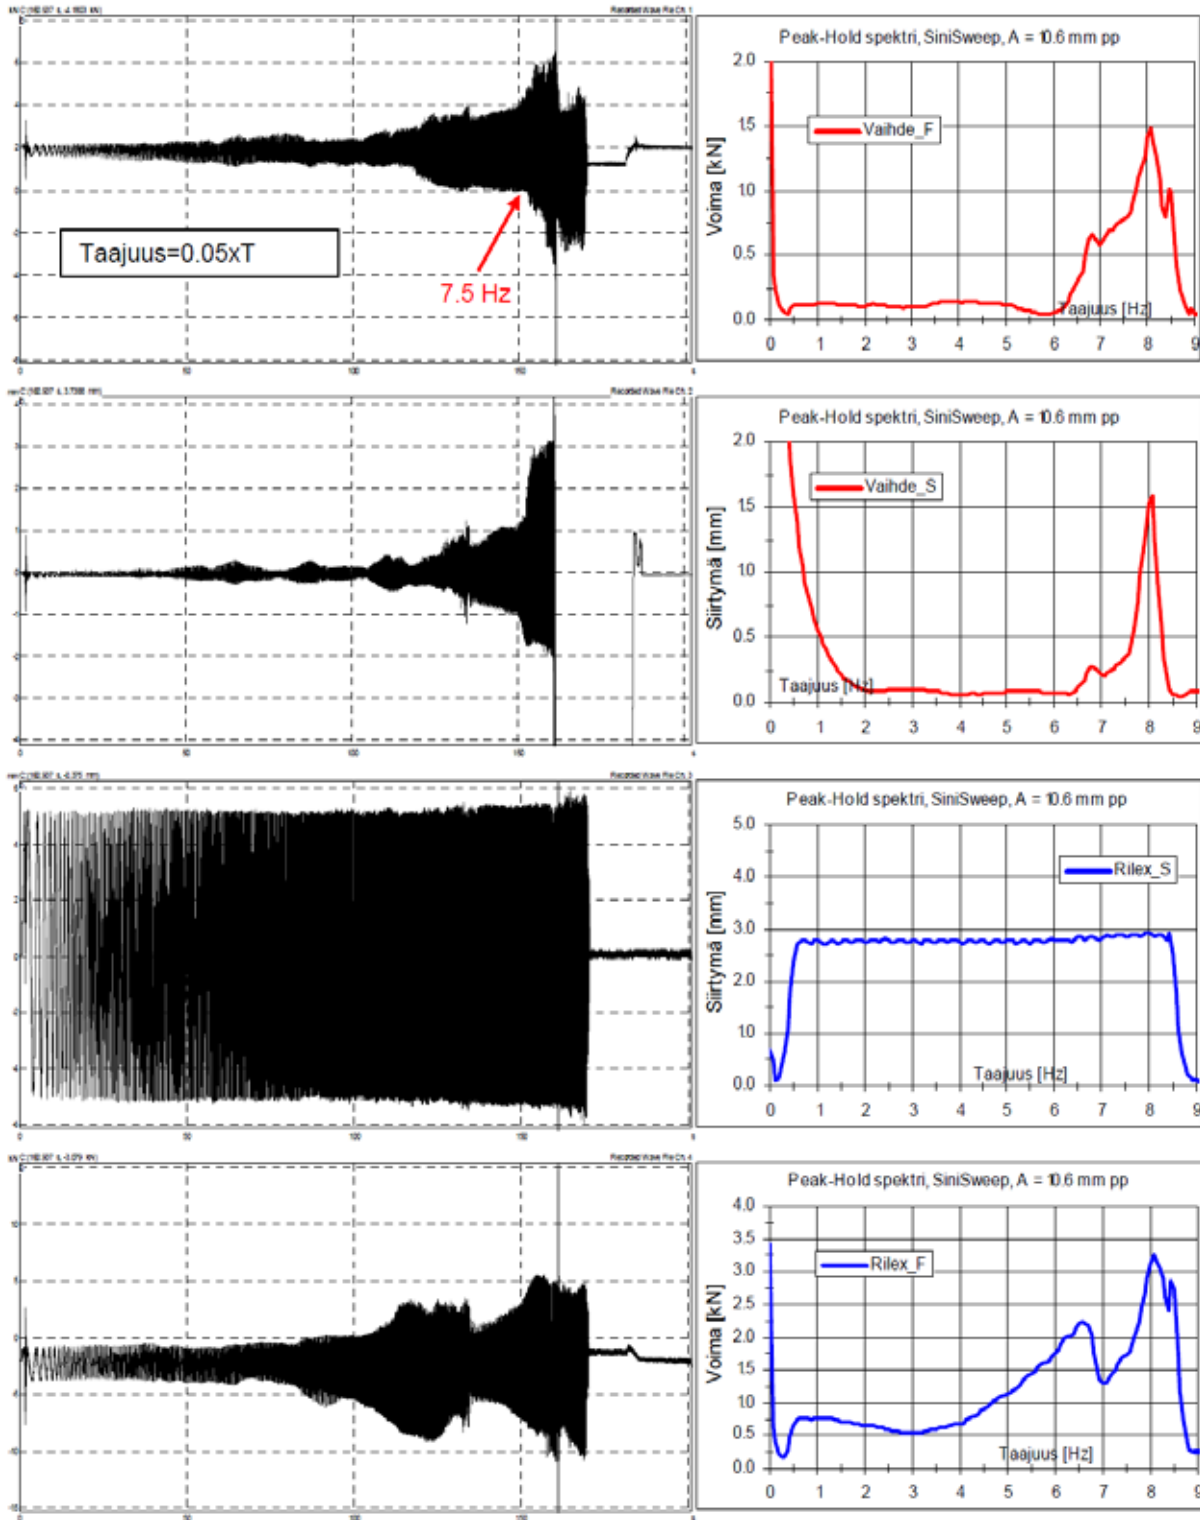
### Liite 1. Sinipyyhkäisy, $\delta_{pp} = 10.6 \text{ mm pp}$

Kieli laukesi 8.1 Hz taajuudella (kursorin kohdalla). Spektrit on mitattu laukeamishetkeen asti (yli 9 Hz:n taajuuskomponentit ovat pieniä).

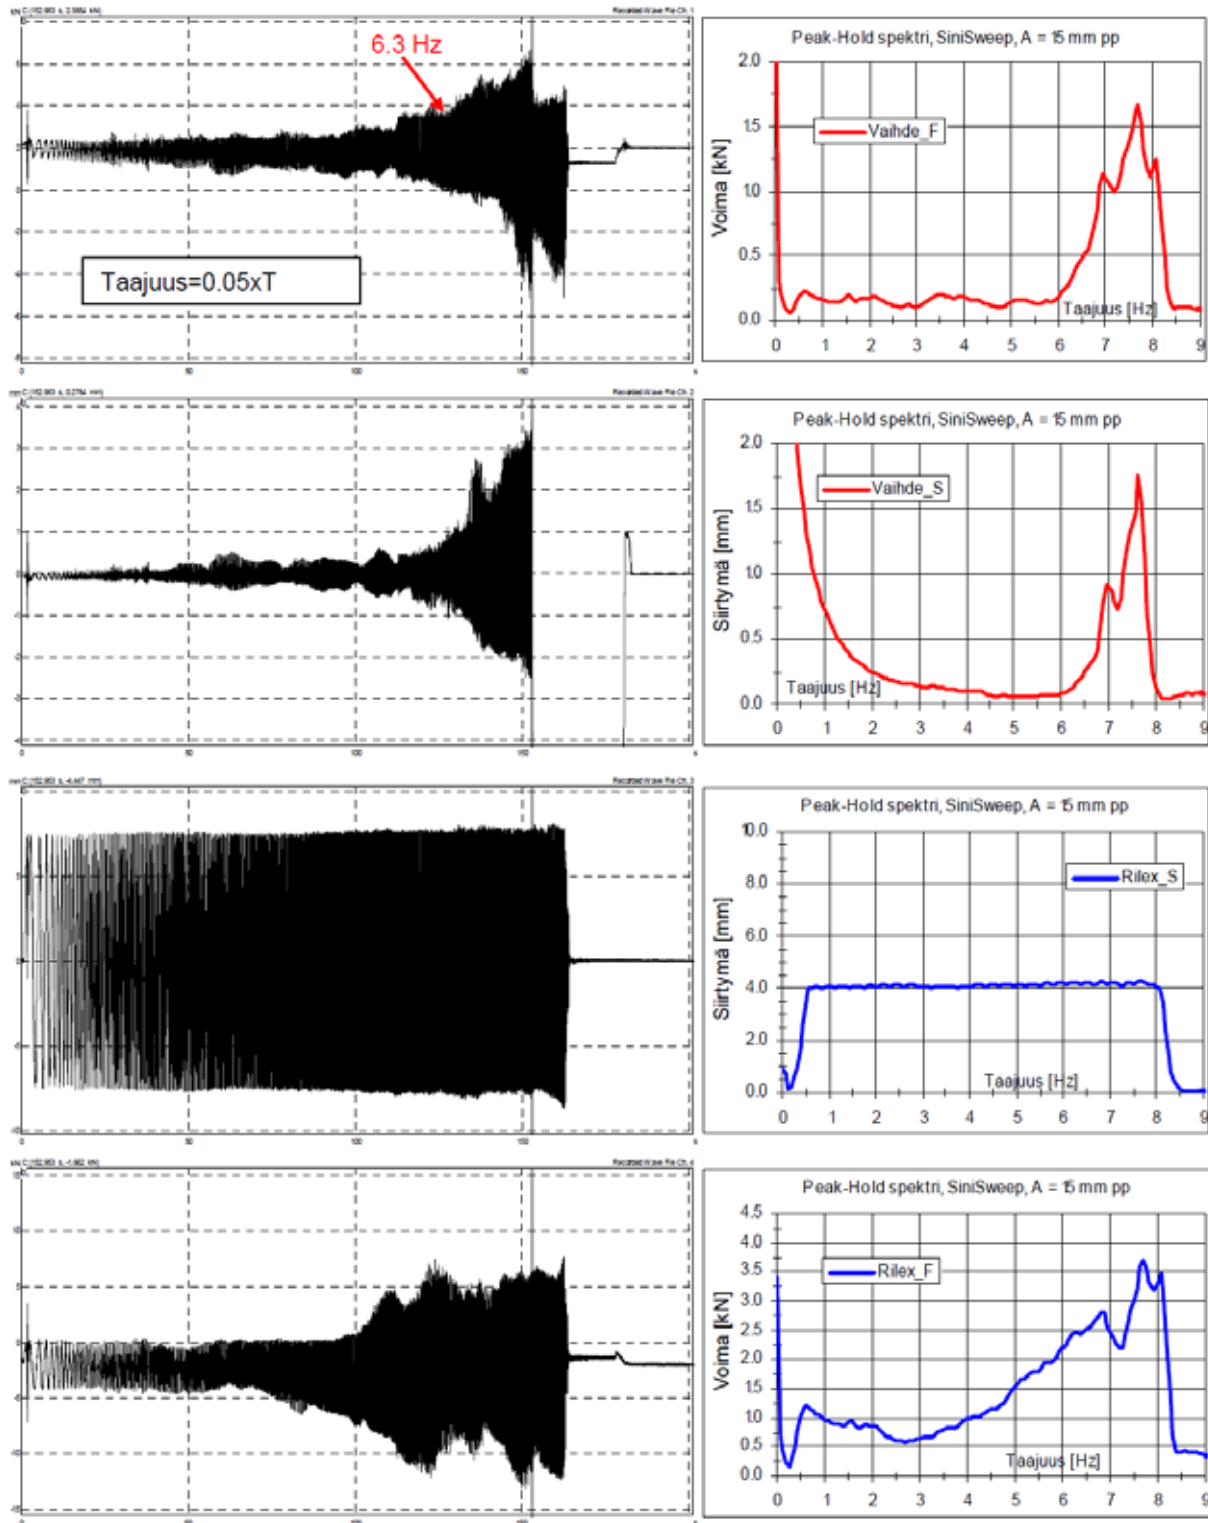
### Liite 1. Sinipyyhkäisy, $\delta_{pp} = 15 \text{ mm pp}$

Kieli laukesi 7.7 Hz taajuudella (kursorin kohdalla). Spekitrit on mitattu laukeamishetkeen asti (yli 9 Hz:n taajuuskomponentit ovat pieniä).

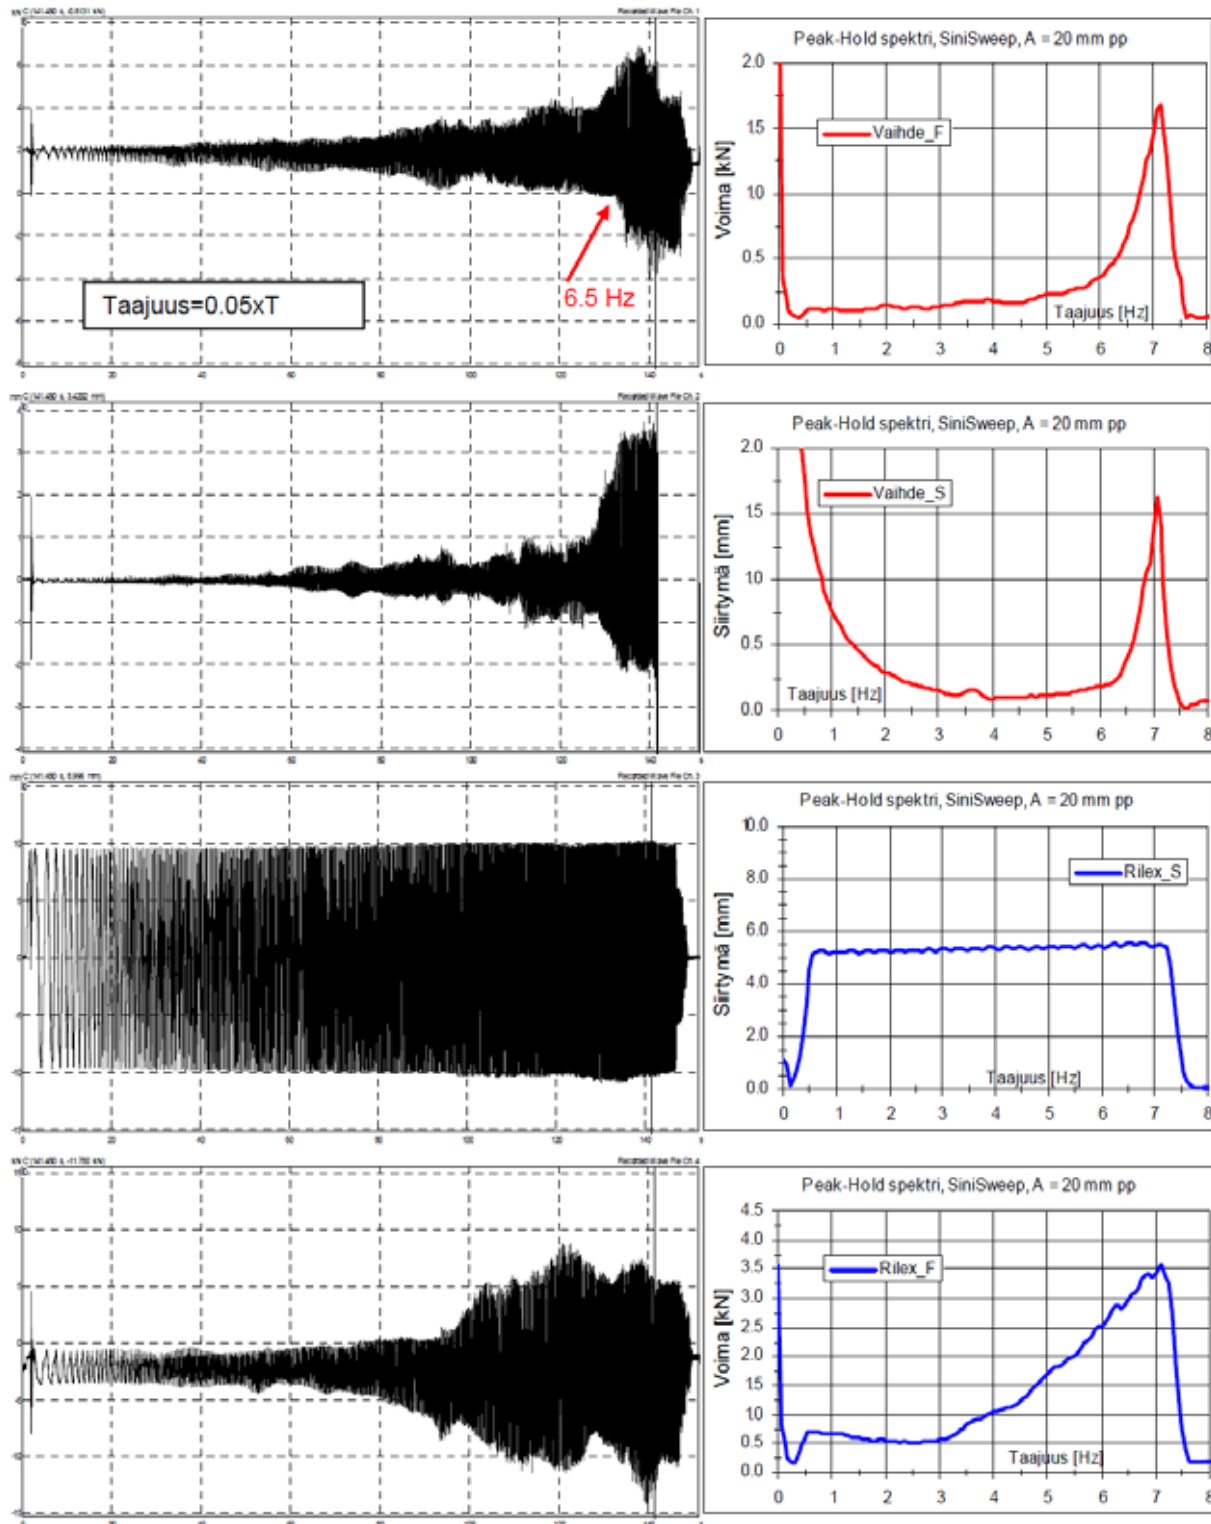
### Liite 1. Sinipyyhkäisy, $\delta_{pp} = 20 \text{ mm pp}$

Kieli laukesi 7.2 Hz taajuudella (kursorin kohdalla). Spektrit on mitattu laukeamishetkeen asti (yli 8 Hz:n taajuuskomponentit ovat pieniä).

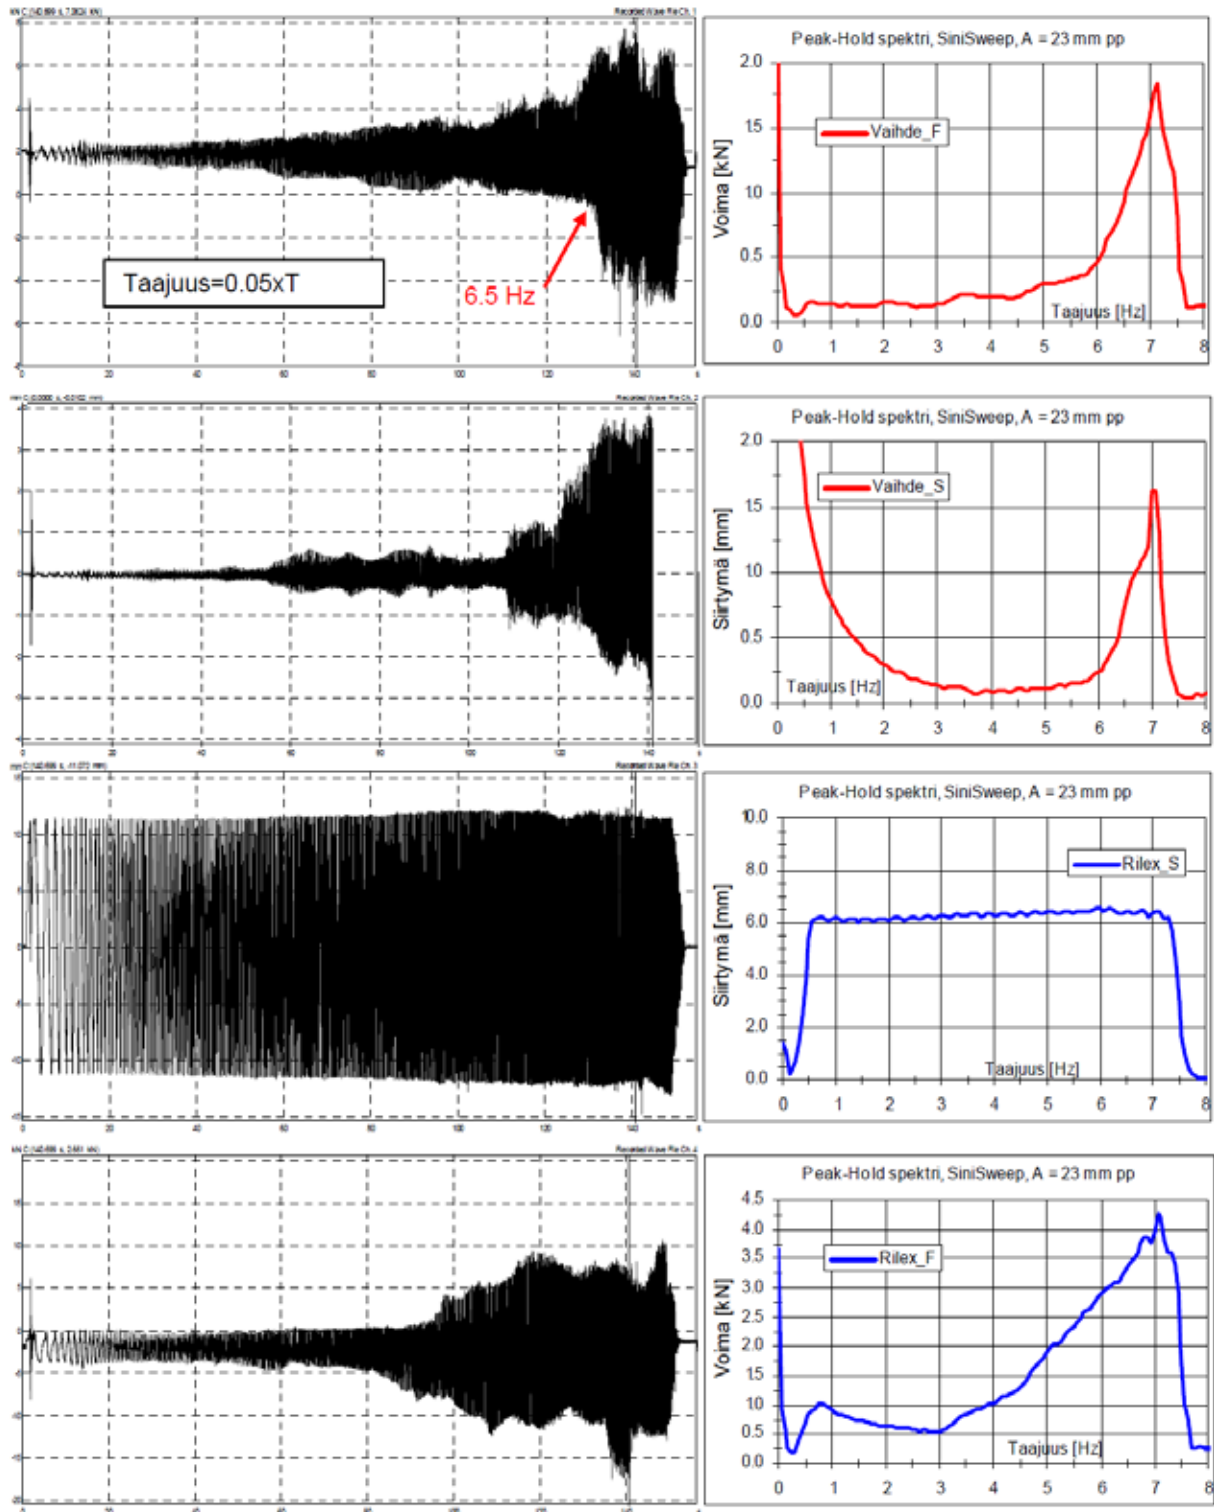
### Liite 1. Sinipyyhkäisy, $\delta_{pp} = 23 \text{ mm pp}$

Kieli laukesi 7.12 Hz taajuudella (kursorin kohdalla). Spekitrit on mitattu laukeamishetkeen asti (yli 8 Hz:n taajuuskomponentit ovat pieniä).

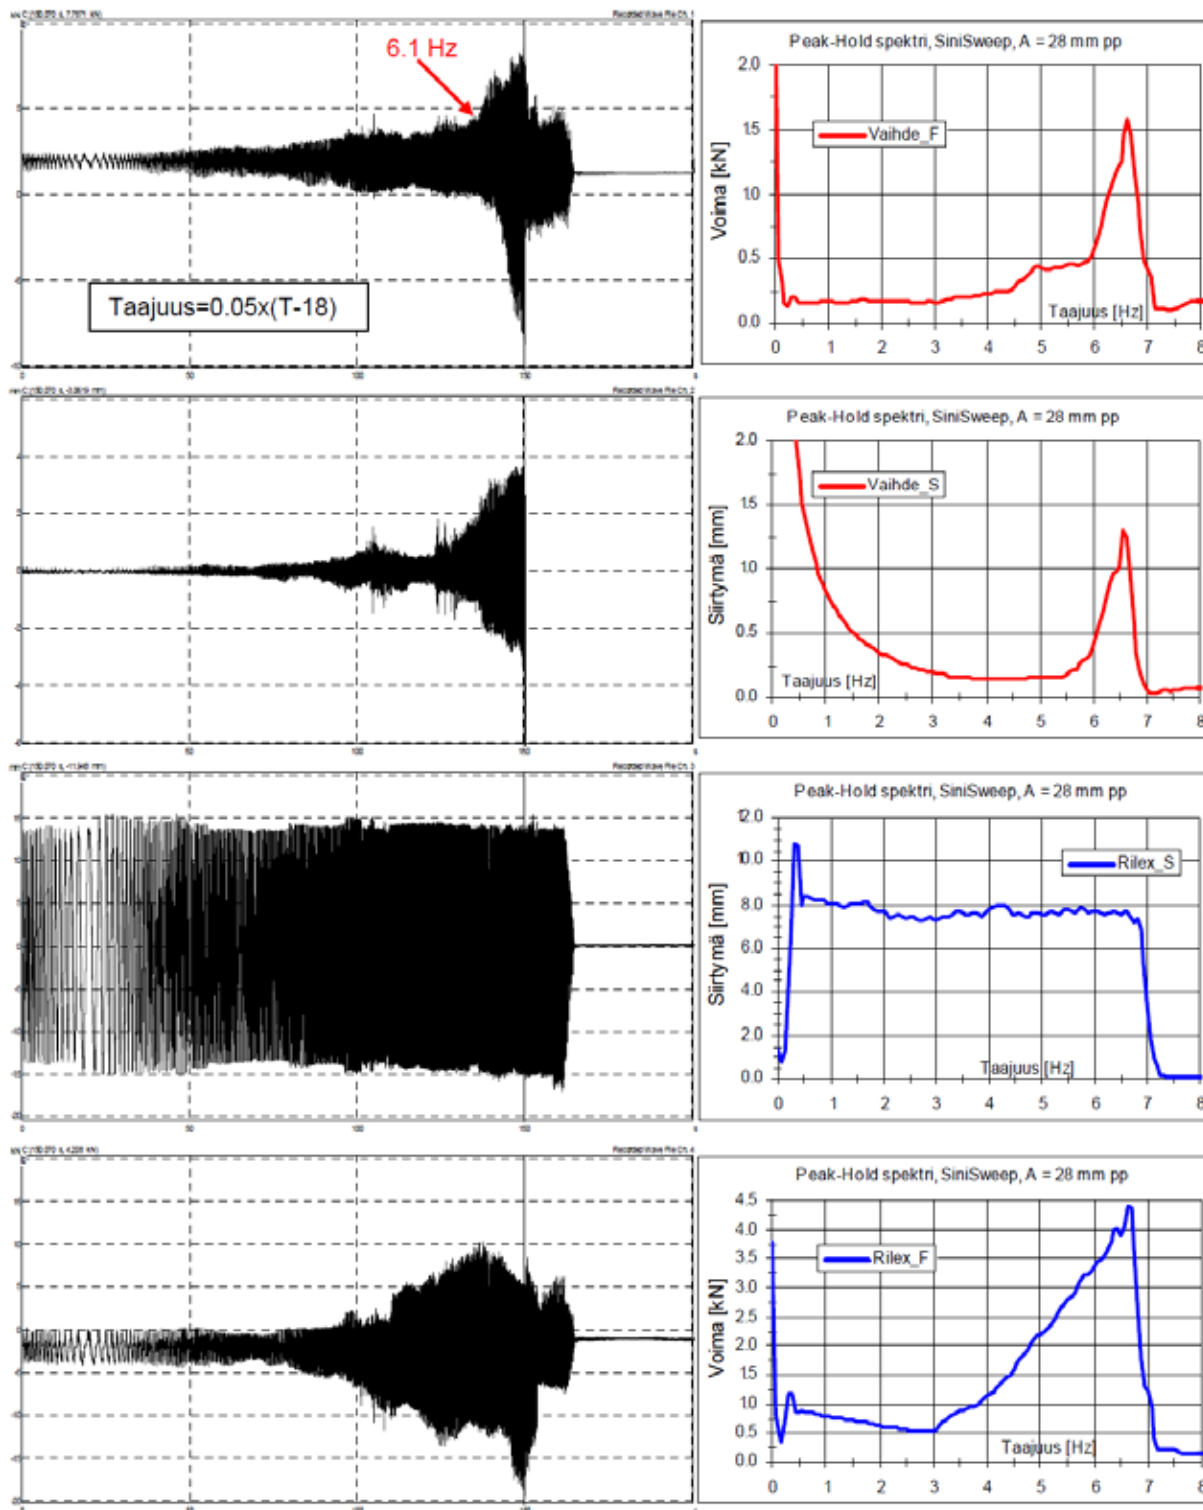
### Liite 1. Sinipyyhkäisy, $\delta_{pp} = 28 \text{ mm pp}$

Kieli laukesi 6.6 Hz taajuudella (kursorin kohdalla). Spektrit on mitattu laukeamishetkeen asti (yli 7 Hz:n taajuuskomponentit ovat pieniä).
