# Vaihtotyöyksikön törmäys raiteella seisseisiin vaunuihin Kouvolassa 21.9.2017

R2017-02

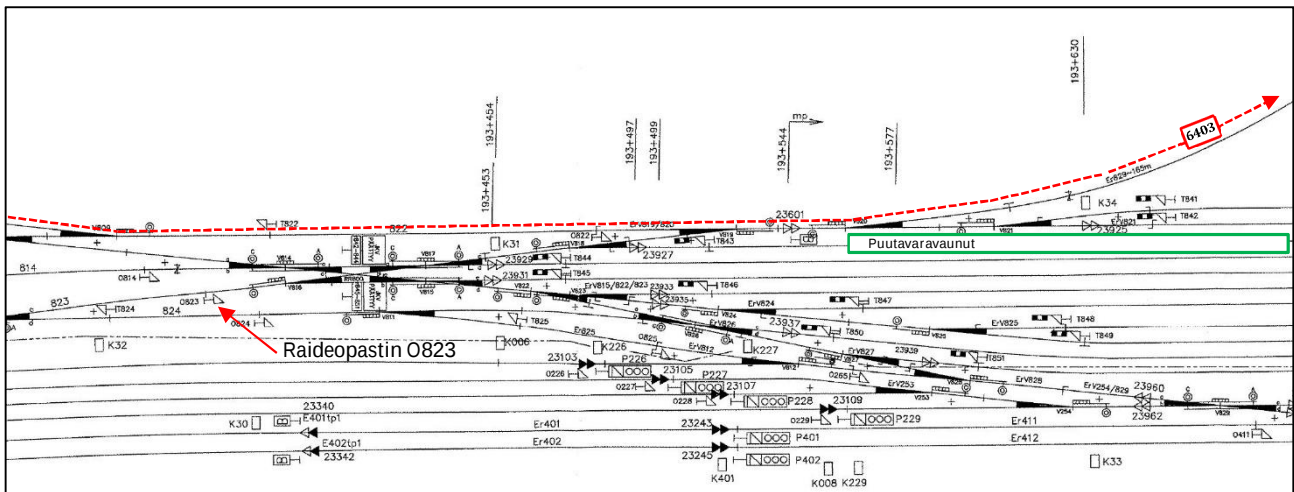
Kuva 4. Vaihtotyöyksikön siirtyminen veturilla junatoimistolta Soramäkeen ja puutavaravaunujen seisontapaikka. (Kaavio: Liikennevirasto, merkinnät: OTKES)

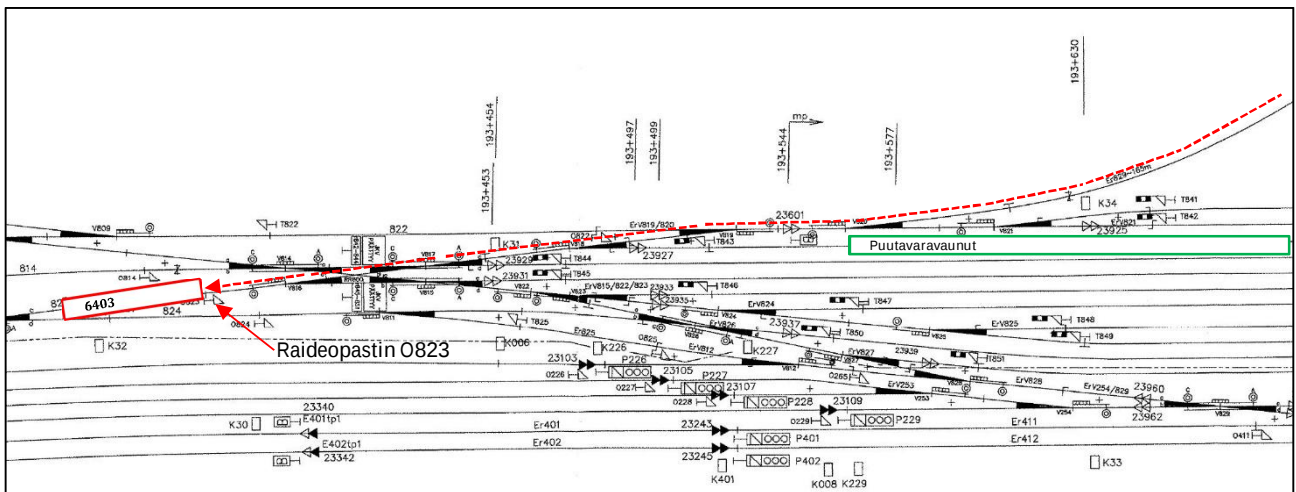
Kuva 5. Vaihtotyöyksikön saapuminen vaunujen kanssa Soramäestä ratapihalle ja siirtyminen ratapihalla raiteen 225 suuntaan opastimen O823 taakse. (Kaavio: Liikennevirasto, merkinnät: OTKES)

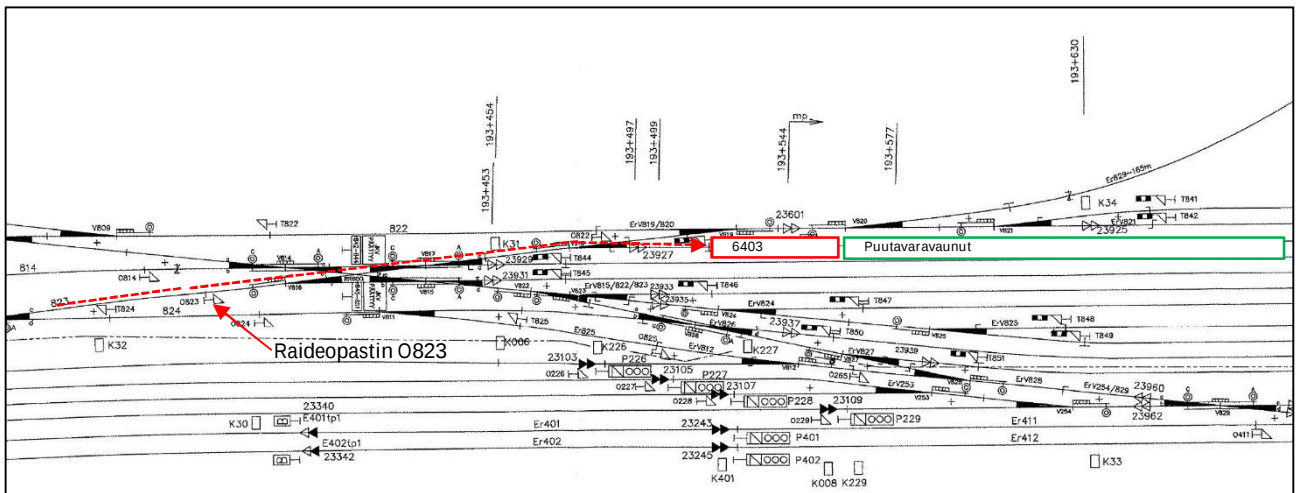
Kuva 6. Vaihtotyöyksikön työntöliike raideopastimelta O823 raiteelle 843, jossa törmäys tapahtui. (Kaavio: Liikennevirasto, merkinnät: OTKES)

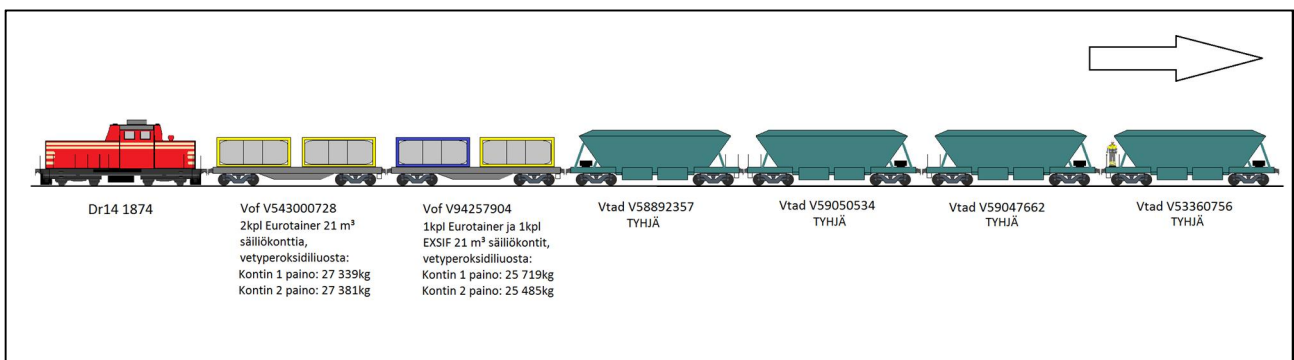
Paikkatutkinnassa dokumentoitiin törmäyksen jälkeinen tilanne ja onnettomuudessa synty-  
neet vauriot. Tärkeimpiä havaintoja oli, että jarrujohto oli ollut kytkettynä vaihtotyöyksikön  
6403 kaikissa vaunuissa, eli paineilmajarrut olivat veturin lisäksi toiminnassa kaikissa vau-  
nuissa. Jarrujohto oli katkenut vasta törmäyksessä siilovaunun noustessa konttivaunun  
päälle.

Kuva 12. Vaihtotyöyksikön 6403 kokoonpano tapahtumahetkellä. (Kuva: OTKES)

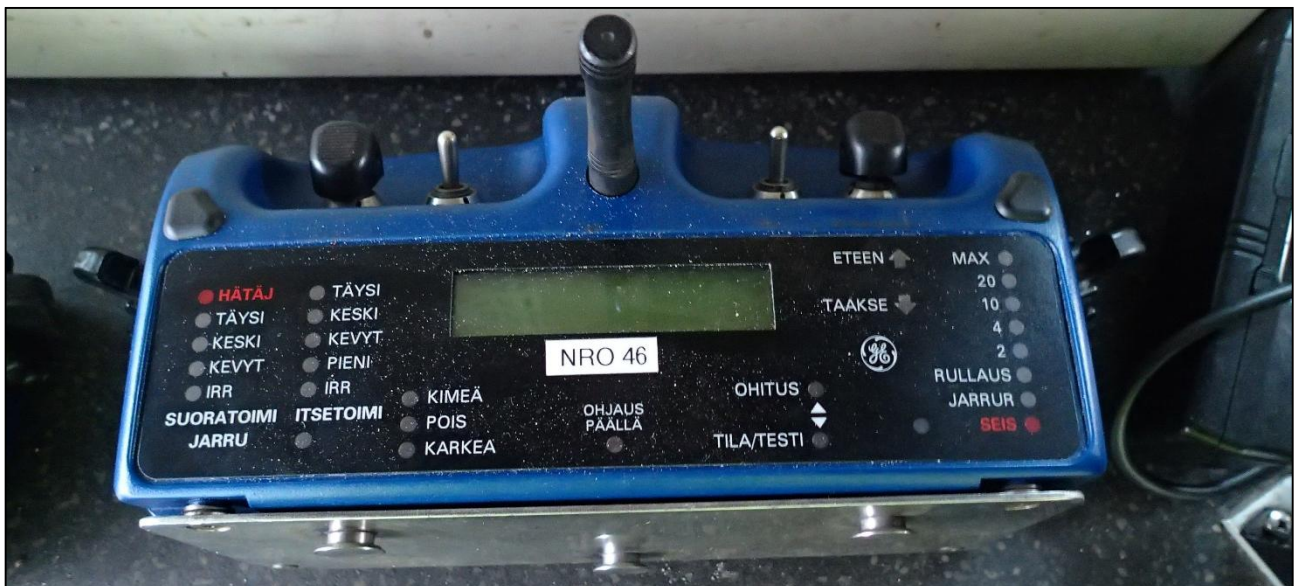
Kuva 17. GE Transportation Systems LOCOTROL-järjestelmän radio-ohjain, OCU, jolla tavallisella vaihtotyöyksikköä ohjattiin onnettomuushetkellä. Ohjaimen vasemman reunan säätimellä ohjataan jarrutusta ja oikean reunan säätimellä veturin nopeutta. Hätäjarrutus tehdään kääntämällä ohjaimen vasemman reunan säädin täysin eteen. (Kuva: OTKES)

Veturia ajanut vaihtotyönjohtaja teki hätäjarrutuksen radio-ohjaimesta. Veturin *hätä-seis* -painikkeesta tehty jarrutus olisi alkanut vähintään kaksi sekuntia aikaisemmin. Tällöin vaihtotyöyksikön nopeus olisi ehtinyt laskea ennen törmäystä. Jarruttaminen suoraan veturista yhdistettynä määräysten mukaisen nopeuden käyttöön olisi pienentänyt törmäysnopeutta niin, että vauriot olisivat jääneet vähäisemmiksi.
