## Veturin törmääminen teräsrainakelaan ja suistuminen Matkanevalla 23.3.2016

Tutkinnan tunnus: R2016-02

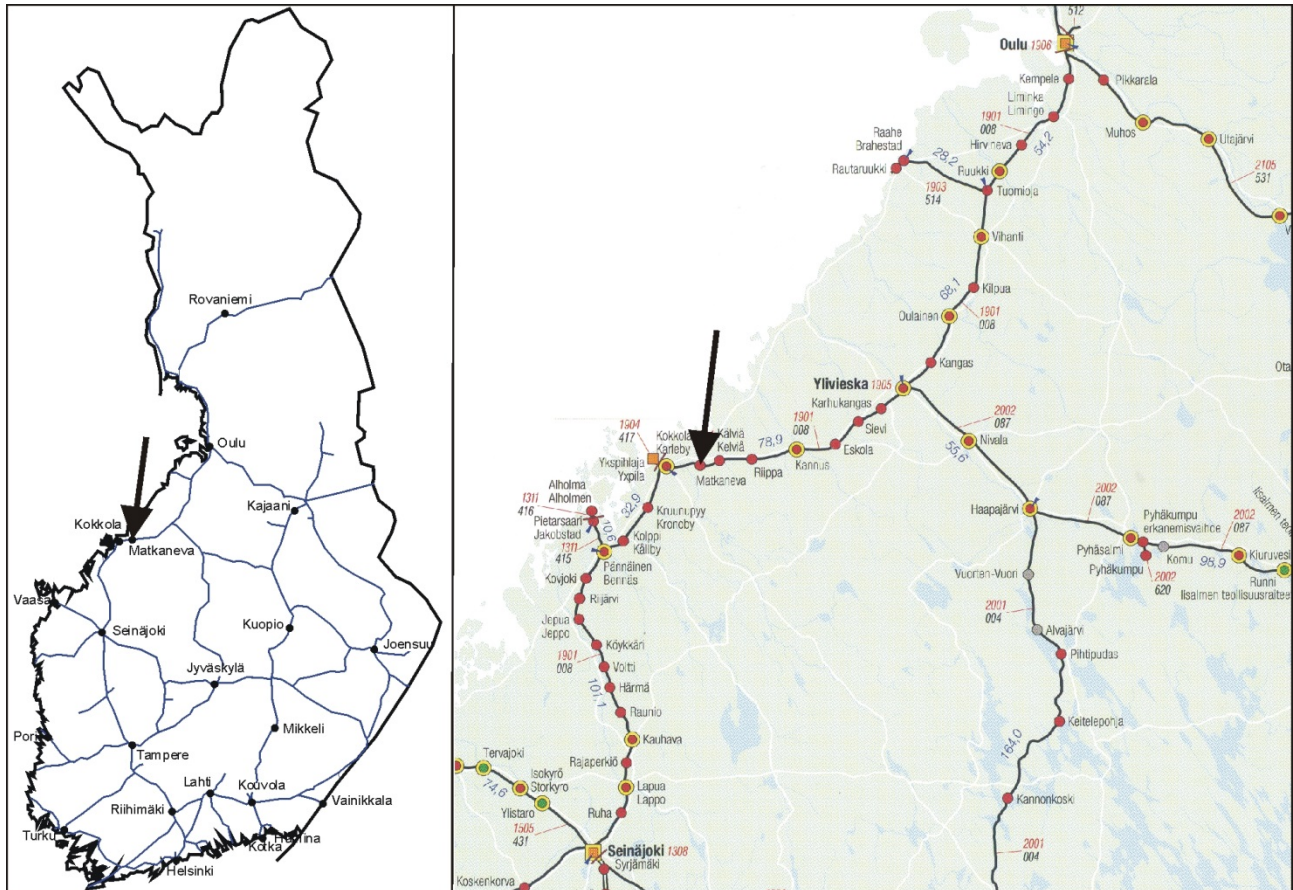
Onnettomuus tapahtui keskiviikkona 23.3.2016 kello 11.53 Seinäjoki–Ylivieska-välisellä rataosalla Matkanevan liikennepaikan läheisyydessä. Junana kulkeva Sr1-sähköveturi törmäsi raiteella olleeseen toisesta junasta pudonneeseen teräsrainakelaan ja suistui.

**Kuva 1.** Onnettomuus tapahtui Seinäjoki–Ylivieska-rataosalla Matkanevan liikennepaikan läheisyydessä. (Kuva: OTKES)
