# Veturin törmääminen teräsrainakelaan ja suistuminen Matkanevalla 23.3.2016

Tutkinnan tunnus: R2016-02

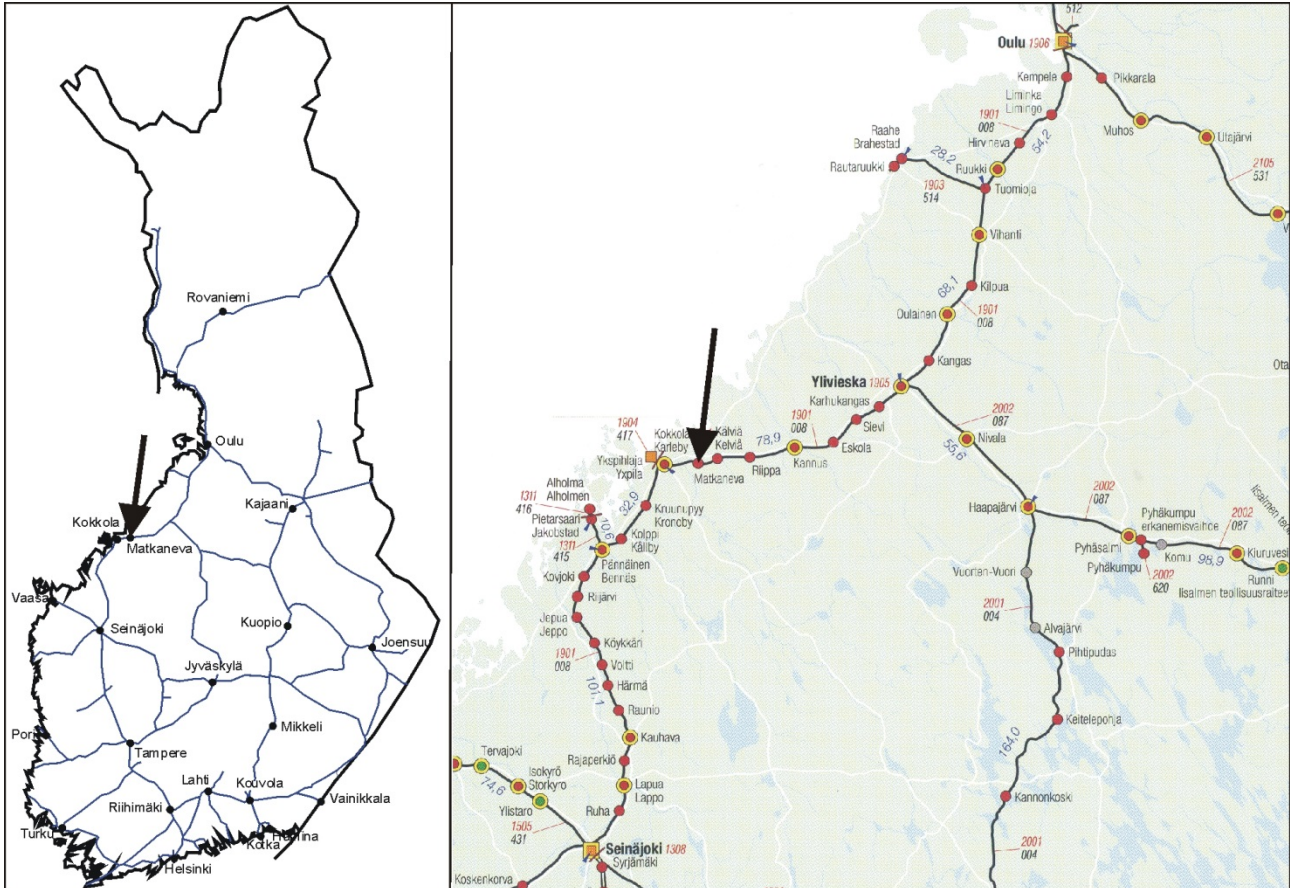
**Kuva 1.** Onnettomuus tapahtui Seinäjoki–Ylivieska-rataosalla Matkannevan liikennepaikan läheisyydessä. (Kuva: OTKES)

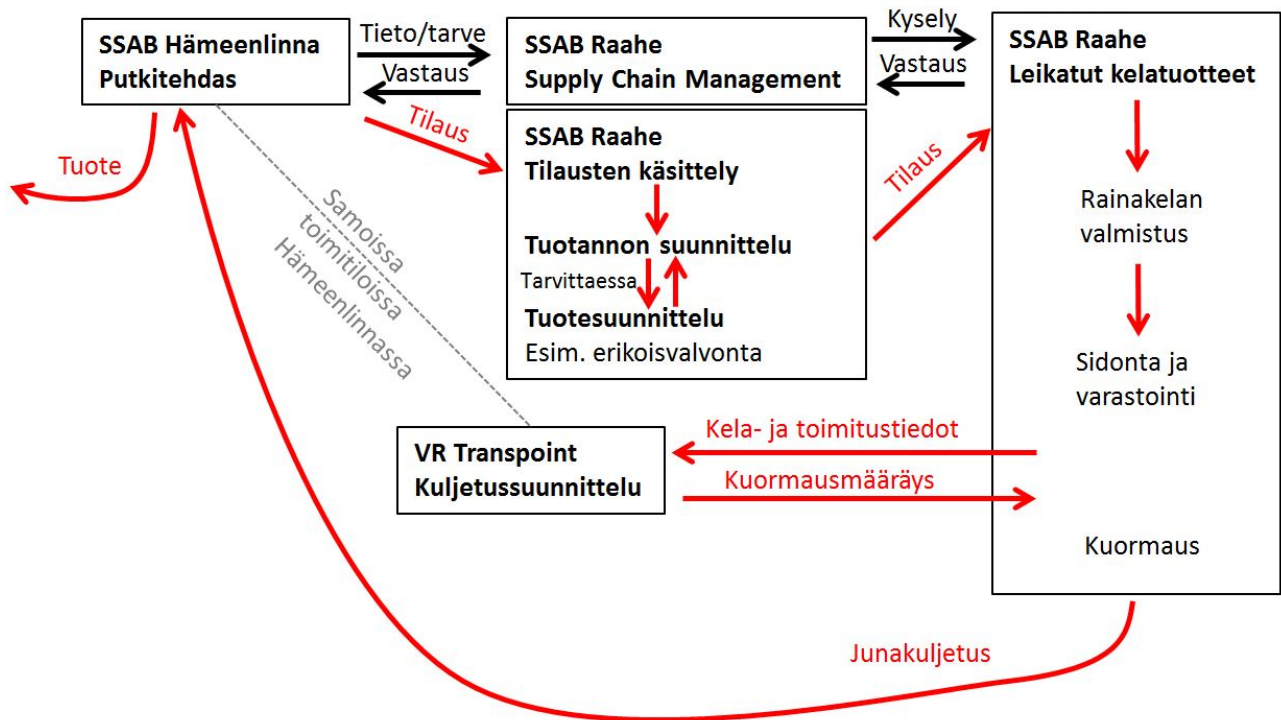
**Kuva 2.** Piirros tilausprosessista. Mustilla nuolilla on kuvattu onnettomuustapauksessa mukana olleen suuremman rainakelan valmistusmahdollisuuksien selvitystä. Punaiset nuolet kuvaavat varsinaisen tilaus ja valmistusprosessin vaiheet ja tietojen siirtymistä. (Piirros: OT-KES)

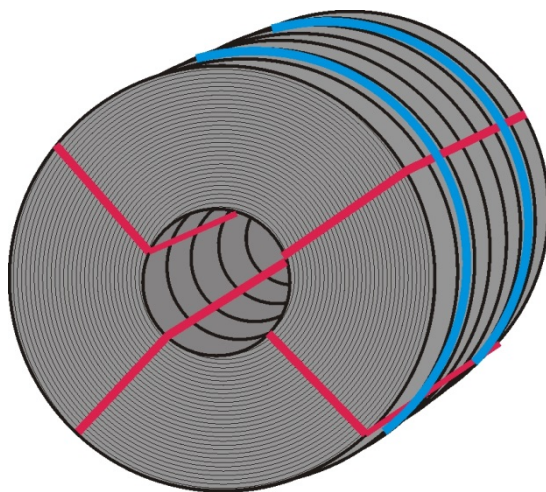
**Kuva 3.** Esimerkkipiirros rainakelanipun sidonnasta. Rainakelat sidotaan nipuksi neljällä silmävanteella (kuvassa punaisella), joiden paikallaan pysyminen varmistetaan niiden päälle sidottavilla kahdella kehävanteella (kuvassa sinisellä). (Piirros: OTKES)

Rainakelanippu, josta rainakela putosi, muodostettiin leikkaamalla 1 260 mm leveä teräsnauhakela rainaleikkurilla asiakkaan tilauksen mukaisesti seitsemäksi 180 mm leveäksi rainaksi. Leikkauksen ja uudelleen kelauksen jälkeen rainakelat siirrettiin vaa'alle. Automaattinen sidontakone sitoi jokaisen rainakelan kehältä kahdella päällekkäisellä teräsvanteella. Tämän jälkeen rainakelat sidottiin käsikäyttöisellä paineilmakoneella yhdeksi nipuksi neljällä teräsvanteella. Tehtaalta saadun videotallenteen mukaan silmävanteiden paikallaan pysyminen varmistettiin yhdellä kehävanteella rainakelanipun keskeltä.

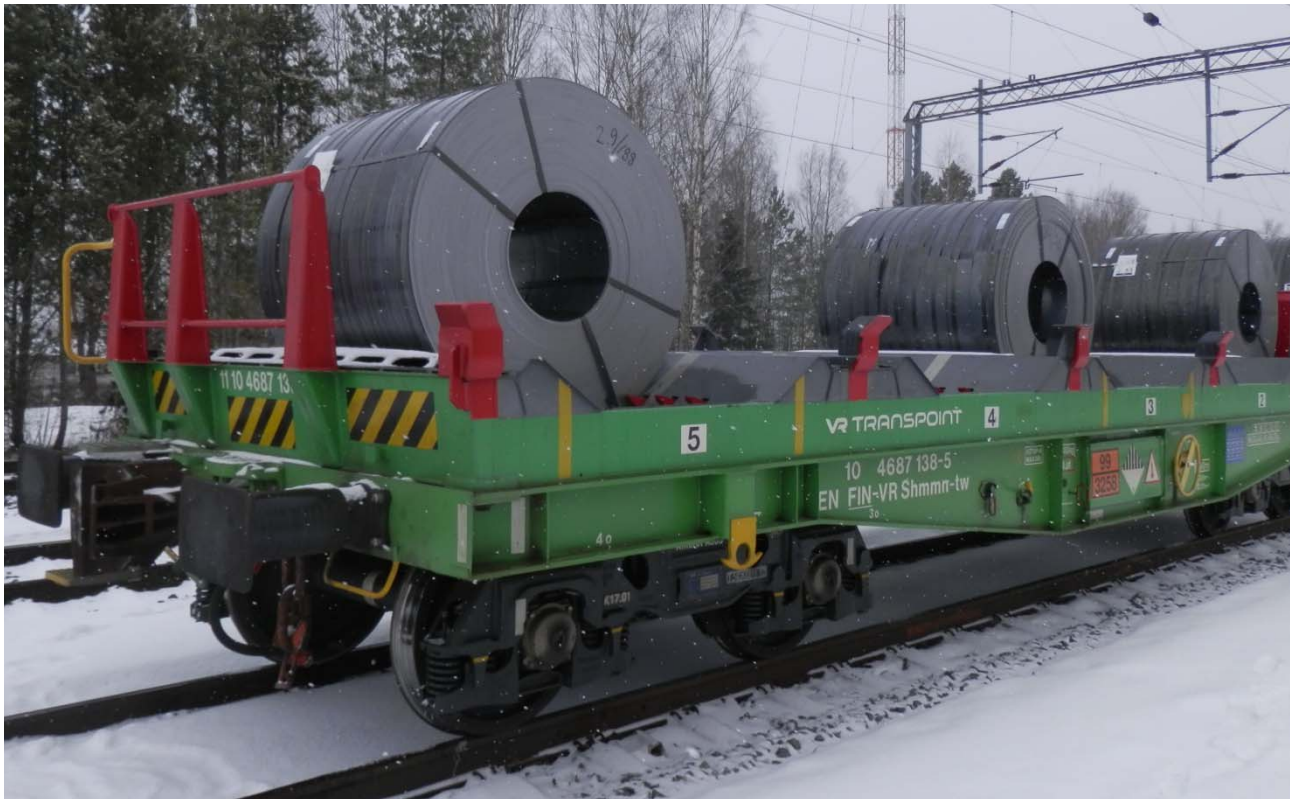
Raahesta lähtee kaksi kelajunaa vuorokaudessa sekä lisäksi kolmena päivänä viikossa asiakasjuna, joka kuljettaa teräsrainakeloja sekä teräslevyjä. Kelat ja rainakelat kuljetetaan pääosin erityisesti tähän käyttöön suunnitelluissa kelakehdoilla varustetuissa avovaunuissa. Keloja ei sidota vaunuun. Kuljetuksessa rainakelaniput, joissa rainakelojen leveys on alle 140 mm, varmistetaan rainojen yhdessä pysyminen vannesidonnan lisäksi kelanippujen yläosaan asetettavalla metallisella ylätuella.

**Kuva 7.** Rainakelanippuja lastattuna kelavaunun kehtoihin. (Kuva: OTKES)

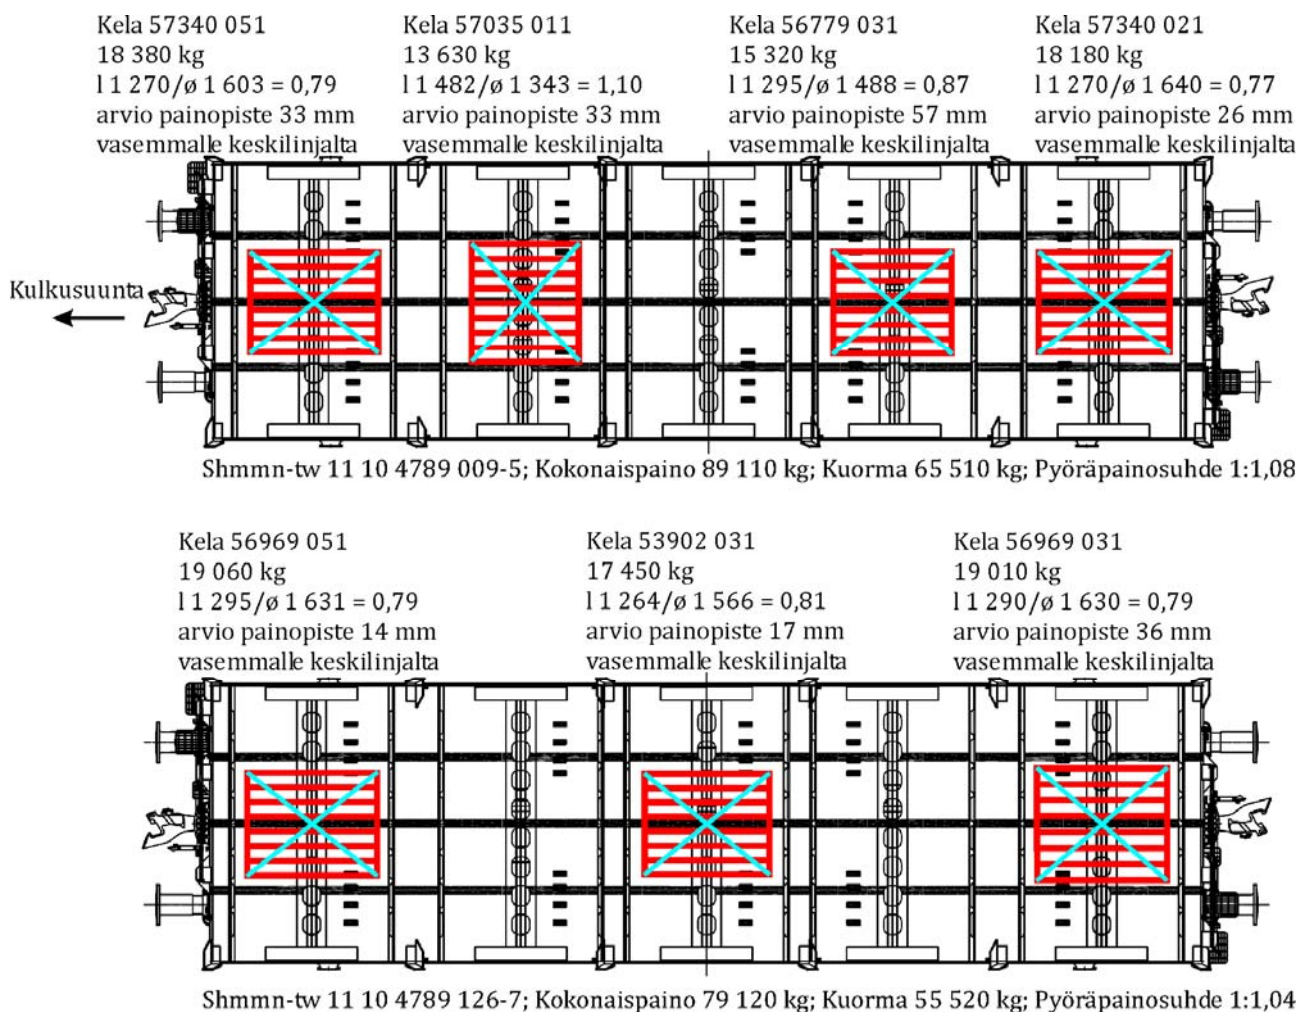
**Kuva 10.** Rainakelojen sijoitus vaunuihin kulkuominaisuuskokeessa 16.8.2016. (Kuva: OTKES)

Kulkuominaisuuskokeella selvitettiin muutetulla sidontatavalla pakattujen ja kuormausohjeiden mukaisesti kuormattujen rainakelanippujen koossapysymistä ja kuorman sijainnissa tapahtuvia muutoksia matkan aikana. Kelanippujen silmäsidonnan kireyden ja rainakelojen liikkeiden tarkkailuun sisältyi kelanippujen ulkomuodon visuaalinen tarkkailu matkan aikana, kelanippujen ulkomittojen muutosten mittaaminen, sidontavanteiden kireyden mittaaminen jatkuvasti matkan aikana sekä kelanippujen asennon sekä aseman muutosten mittaaminen. Samalla tarkkailtiin vaunujen kulkuominaisuuksia tavanomaisissa kuljetusolosuhteissa.
