## Tutkintaselostus

R2012-02

### **Vaihteenkuljetusvaunujen suistumiset Riihimäen ratapihal- la 22.5.2012 ja Kouvolan ratapihalla 28.6.2012**

### DERAILMENT OF TURNOUT TRANSPORT WAGONS IN THE RIIHIMÄKI RAILWAY YARD, FINLAND ON 22 MAY 2012 AND KOUVOLA RAILWAY YARD, FINLAND ON 28 JUNE 2012

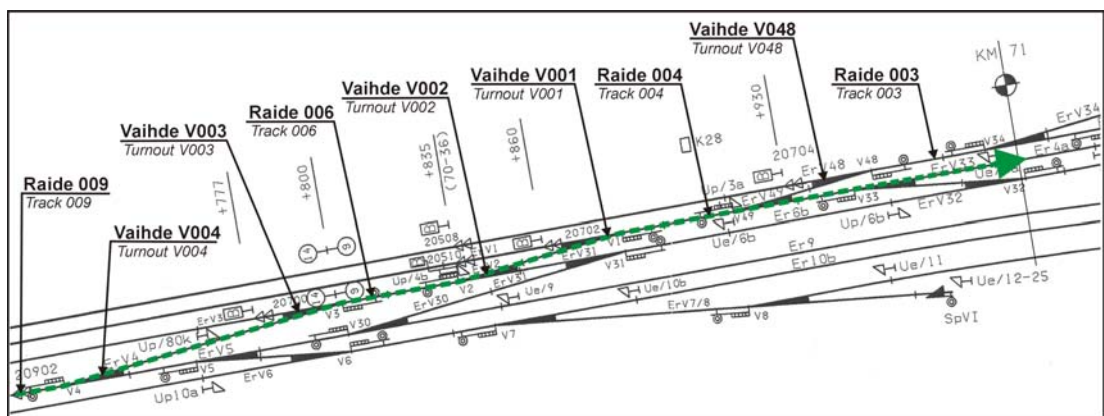
Onnettomuuden sattuessa juna oli siirtymässä raiteelta 009 raiteelle 004. Raiteen vaihto tapahtui raiteen 006 yli vaihteiden V004, V003, V002 ja V001 kautta. Vaihteiden V003 ja V002 välinen suora osuus on 13 metriä (vaihteiden kielten kärkien väli). Vaihteenkuljetusvaunun BOv pituus on 26,5 metriä. Juna meni niin sanotulle S-mutkalle. Vaunun takateli oli vielä edellisessä poikkeavan raiteen asennossa olevassa vaihteessa V003 kääntymässä oikealle, kun vaunun etuteli oli jo vaihteessa V002 ja kääntymässä vasemmalle. Vaihteenkuljetusvaunujen tullessa vaihteeseen V002 ensimmäinen vaunu meni normaalisti vaihteista läpi, mutta toisena tulleen vaunun ensimmäisen akselin oikean puolen pyörän laippa nousi poikkeavan raiteen asennossa olleen vaihteen V002 oikean puoleisen kielen päälle ja siitä edelleen kielikiskon yli. Vaunu suistui oikealle. Vaihteenkuljetusvaunun jälkeen tulleesta vaihteen osia kuljettaneesta tarvikevaunusta suistui myös ensimmäinen pyöräkerta vaihteessa V002.

Junan jatkaessa kulkuaan vaihteenkuljetusvaunun pyöräkerrat joutuivat vaihteiden risteyksissä nousemaan kiskojen yli, jolloin vaunu kallistui puolelta toiselle. Kuljettuaan suistuneena noin 50 metriä vaunu kallistui voimakkaasti vasemmalle, jolloin kuormana olleet vaihde-elementit putosivat ylösalaisin viereiselle raiteelle 003. Vielä tämän jälkeen vaunu kulki kallistuneena noin 50 metriä ja myös se kaatui lopulta ylösalaisin raiteelle 003, joka on läntinen pääraide. Juna katkesi ja junan peräosa pysähtyi. Junan kiskoilla pysyneen etupään viimeinen vaunu oli pysähtynyt noin 60 metrin päähän kaatuneesta vaunusta. Kaatuneen vaunun etupää oli 117 metrin etäisyydellä suistumisvaihteen kielten kärjistä mitattuna.

Kuva 2. Tavarajunan kulkureitti Riihimäen henkilöratapihan eteläpäässä. Vaunut suistuivat vaihteessa V002.

Figure 2. The route of the freight train at the southern end of Riihimäki station railway yard. The wagons were derailed at turnout V002.

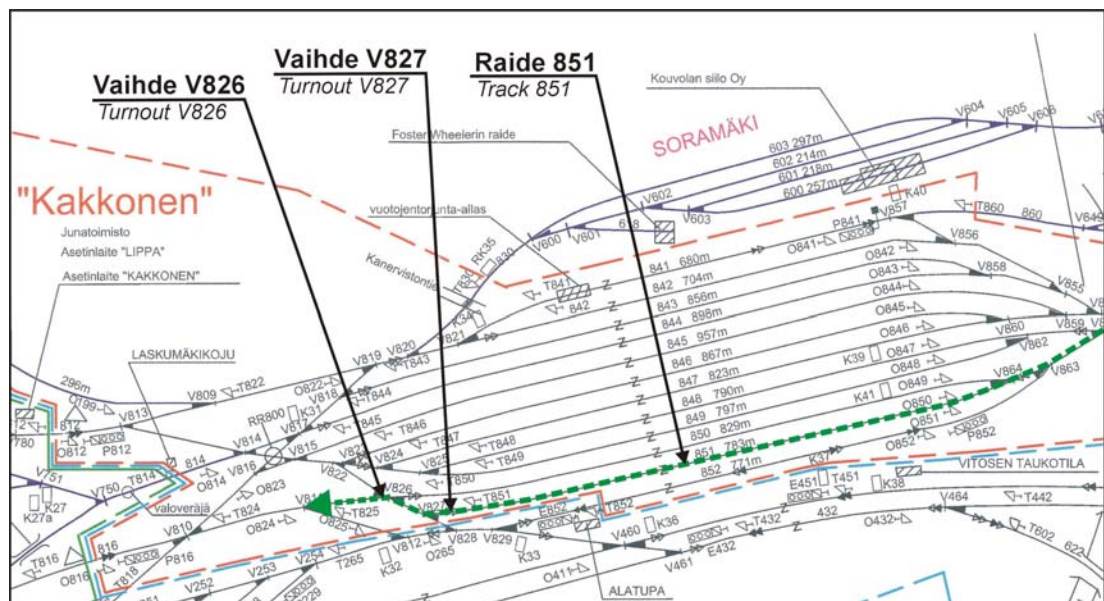
Suistumisesta jääneiden jälkien ja valvontakameroiden tallenteiden perusteella viimeisenä tullut vaihde-elementtien kuljetusvaunu suistui myötävaihteeseen kuljetun vaihteen V827 kielen kärjen jälkeen. Vaunu kulki suistuneena puisten ratapölkkyjen ja raidesepe-  
lin päällä. Vaunu kallistui ja kaatui oikealle puolelle, kun edellä kulkenut vaunu aloitti ra-  
dan mukaisen kaaroksen vasemmalle. Suistuneen vaunun etutelin vasemmanpuoleiset  
pyörät kulkivat vaihteen kääntölaitteen suojaevyjen ylitse ja hetkeä myöhemmin taaem-  
pi teli osui vaihteen V826 risteykseen. Kuormana olleet vaihde-elementit putosivat junan  
kulkusuunnassa oikealle puolelle ja sen jälkeen vaunu raahautui kyljellään lyhyen mat-  
kaa, jolloin sen etutelin kulma painui raiteen keskeltä ratapölkkyjen läpi maahan.

Kuva 4. Tavarajunan kulkureitti Kouvolan tavararatapihalla. Vaunu suistui vaihteessa V827.

Figure 4. The route of the freight train at the Kouvola marshalling yard. The wagon derailed at turnout V827.

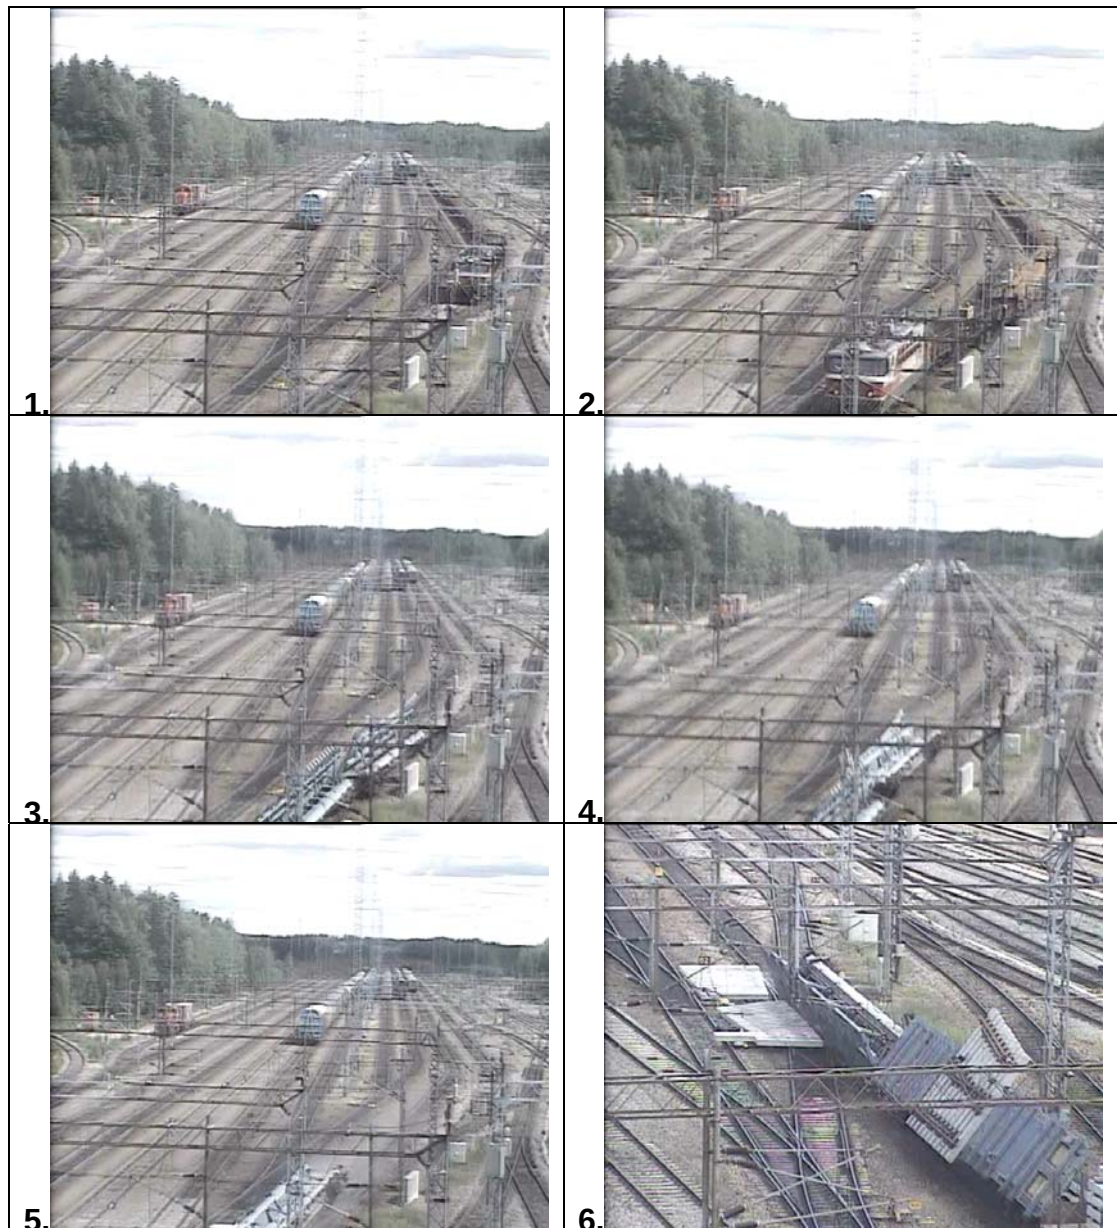
Kuva 5. Kuvasarja ratapihan valvontakameroiden tallenteista<sup>5</sup>.

1. Veturi saapuu vaihteen V827 kohdalle.

Figure 5. A series of images captured by the surveillance cameras in the yard.

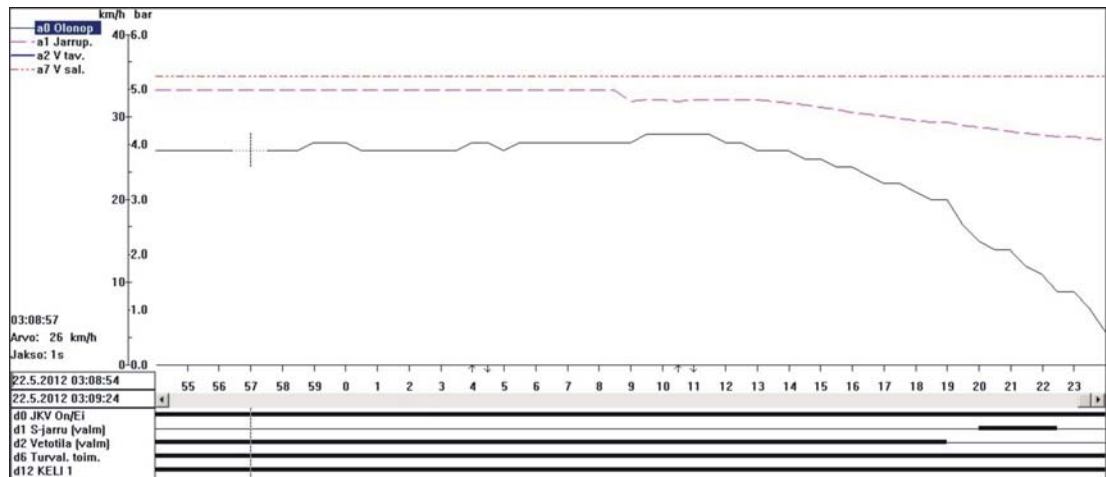
Junan jarrujohto katkesi kulunrekisteröintilaitteen tietojen mukaan kello 3.09.09, jonka jälkeen junan nopeus alkoi hitaasti laskea. Juna katkesi kaatuneen vaihteenkuljetusvaunun ja sen edellä kulkeneen vaihteenkuljetusvaunun välistä. Kiskoilla pysynyt junan etuosa, veturi sekä 16 vaunua pysähtyivät kello 3.09.24 ja ne kulkivat vielä jarrujohdon katkeamisen jälkeen noin 90 metriä. Kaatuneen vaunun etupää oli onnettomuuden jälkeen 117 metrin päässä suistumiskohdasta ja kiskoilla pysyneen junan etuosan viimeinen vaunu 60 metriä edempänä kuin kaatunut vaihteenkuljetusvaunu. Katkenneen junan

etuosa kulki suistumiskohdasta lukien 177 metriä pysähtymiseensä saakka. Tämän tiedon avulla kulunrekisteröintilaitteen tallenteesta nähdään, että suistuminen tapahtui 3.08.57. Näin ollen jarrujohdon katkeaminen tapahtui 12 sekunnin kuluttua suistumisajankohdasta ja 85 metrin etäisyydellä suistumiskohdan vaihteen V002 kielen kärjistä lukien.

Kuva 10. Kulunrekisteröintilaitteen tallenteen tuloste aika-asteikolla viimeisten 30 sekunnin ajalta ennen junan pysähtymistä. Jarrupaine (katkoviiva) alkaa laskea jarrujohdon katkettua (3.09.09). Vaunun suistumishetkellä (3.08.57) junan nopeus (yhtenäinen viiva) on ollut 26 km/h.

Figure 10. A time-scale printout of the on train data recorder for the last 30 seconds before the train stopped. The brake pressure (dotted line) starts to decrease after the brake line had broken (3.09.09). At the time of train's derailment (3.08.57), the train's speed (continuous line) was 26 kmph.

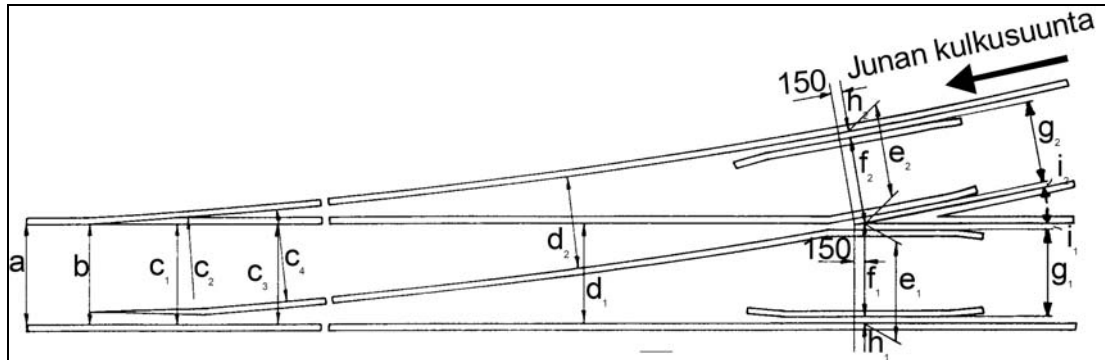
**Taulukko 1. Vaihteen V827 mittaustuloksia verrattuna teollisuusratapihan sivuraiteen vaihteen kunnossapitotoleransseihin ja akuuttirajoihin. Kunnossapidon toleranssiarvoista poikkeavat mitat on merkitty harmaalla taustalla ja akuuttirajoista poikkeavat lisäksi lihavoidulla fontilla.**

Table 1. Measurement results for turnout V827, as compared to the maintenance tolerances and acute limits of the side track turnout in the industrial yard. Values deviating from the maintenance tolerance are indicated using a grey background, with those deviating from the acute limits also indicated in boldface.

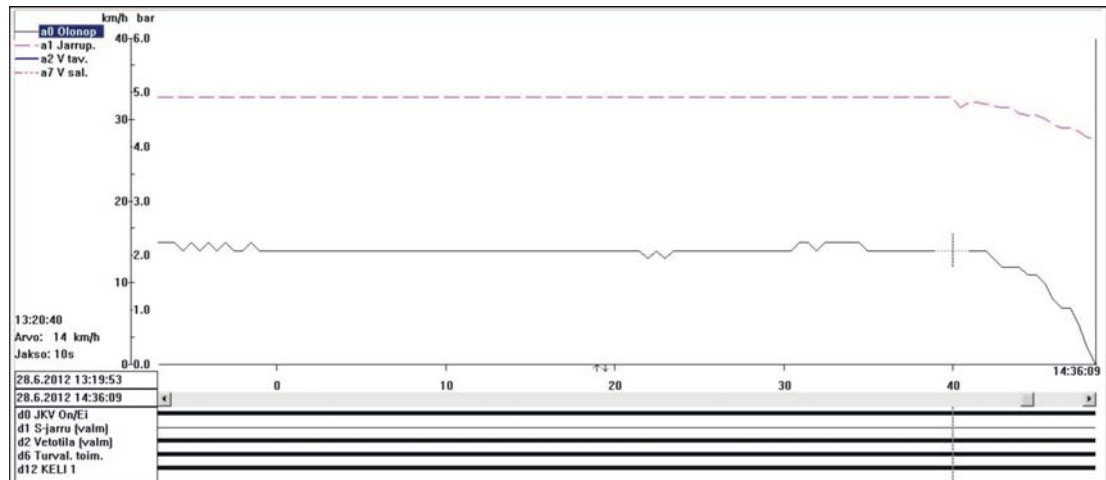
Junan ajoi Kouvolan tavararatapihan kautta sen eteläistä raidetta 851 pitkin. Kulkiesaan ratapihan länsipään vaihteissa junan nopeus vaihteli välillä 14–18 km/h. Kulunrekisteröintilaitteen tietojen mukaan viimeisen vaunun tullessa vaihteeseen, jossa sen suistuminen tapahtui, junan nopeus oli 14 km/h. Junan jarrujohto vaurioitui suistumisen ja vaunun kaatumisen aikana. Vuodon takia jarrujohdon paine alkoi laskea kello 13.20.40. Juna pysähtyi kokonaan kello 13.20.48.

Kuva 18. Kulunrekisteröintilaitteen tallenteen tuloste viimeisen minuutin ajalta ennen junan pysähtymistä. Jarrupaine (katkoviiva) alkaa laskea jarrujohdon katkettua. Vaunun suistumishetkellä junan nopeus (yhtenäinen viiva) on ollut 14 km/h.

Figure 18. A printout of the on train data recorder for the last minute before the train stopped. The brake pressure (dotted line) starts to decrease after the brake line had broken. At the time of train's derailment, the train's speed (continuous line) was 14 kmph.

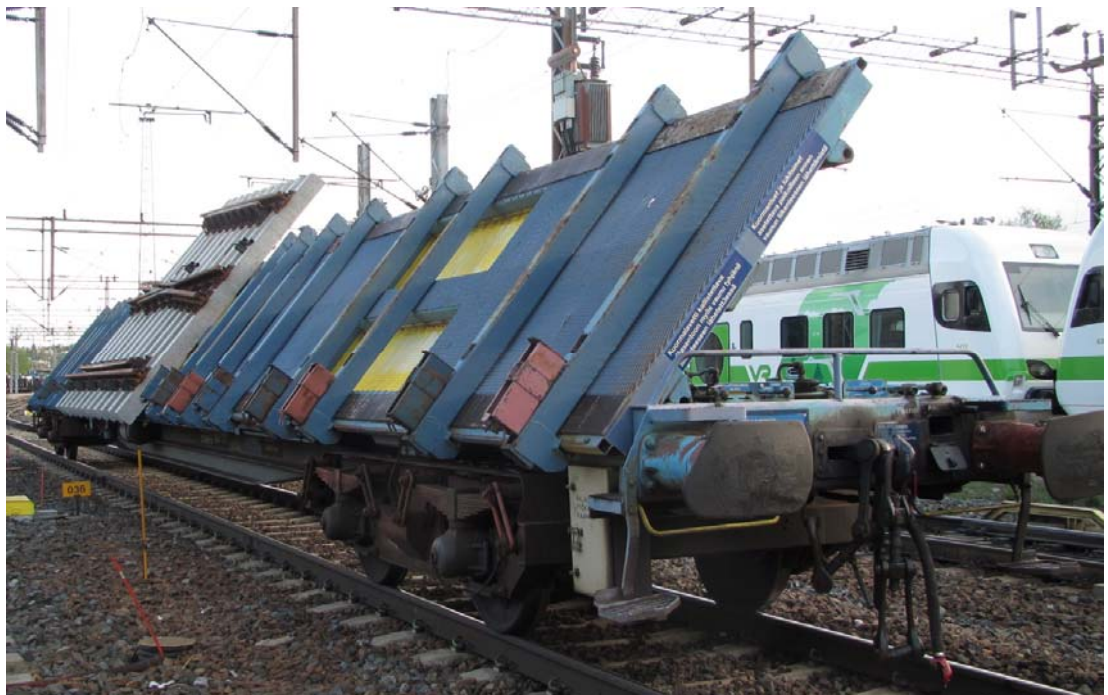
Kuva 19. BOv-vaunu kuormaustaso kallistettuna kuljetusasentoon ja kuormana on vaihteen risteuselementti. Elementti lastataan pankkojen päälle, tuetaan tuentapylväiden varaan ja kiinnitetään pölkkyistä kuormaustasoon.

Figure 19. BOv wagon with the loading plane tilted in the transportation position, and the common crossing assembly as the load. The assembly is loaded on top of the loading plane, supported with supporting poles and mounted on the loading plane via sleepers.

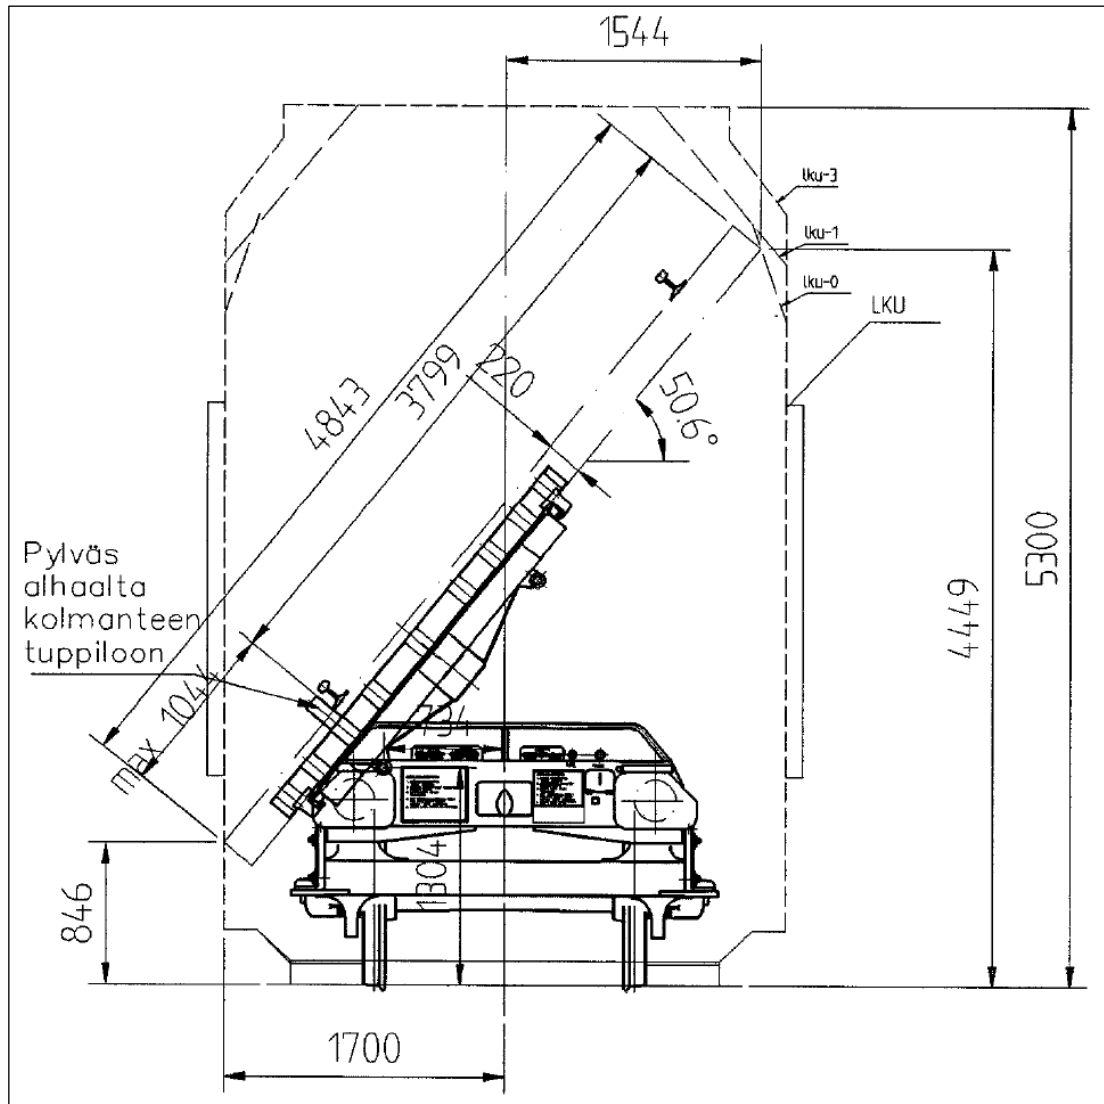
<sup>7</sup> Vaihteenkuljetusvaunun päätyihin kiinnitetyissä käyttöohjekilvissä kuitenkin todetaan: *"Kuormalavetti kallistettava yläasentoon myös vaunu tyhjänä liikenteeseen lähetettäessä"*. Kilven sanamuoto viittaa siihen, että lavetti pitäisi kallistaa aina myös kuormaa kuljettaessa.

Kuva 20. Vaihte-elementtien kuljetusvaunun kuormausohjeessa oleva kuva kuormattaessa kolmanteen tuppiloon asetettujen tuentapylväiden varaan.

Figure 20. Image in the turnout transport wagon's loading instructions, for loading onto supporting poles placed in the third position.
