## Tutkintaselostus

S1/2008R

# Turvallisuusselvitys Kouvolan liikenteenohjauspoikkeamista

**Onnettomuustutkintakeskus**  
**Centralen för undersökning av olyckor**  
**Accident Investigation Board**

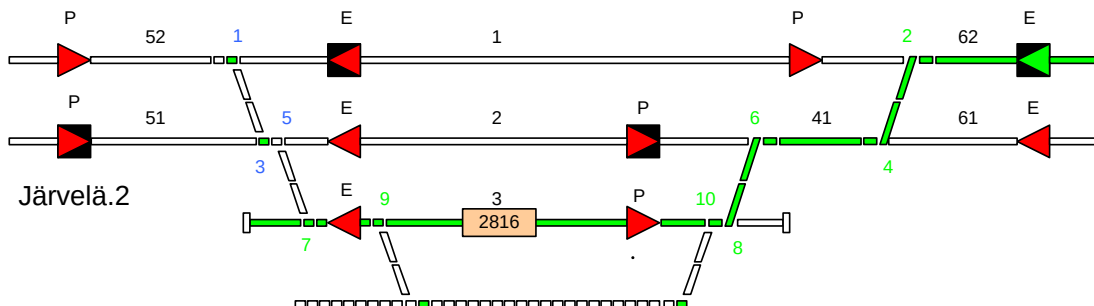
Tavarajuna 2816 (veturi ja 13 vaunua) saapui Järvelään vaihtotöihin Lahden suunnasta pohjoista raidetta. Liikenteenohjaaja oli asettanut junalle kulkutien raiteelta 62 Järvelän liikennepaikan raiteelle 3 kuvan 3 mukaisesti.

Kuva 3. Tulokulkutie raiteelle 3 Lahden suunnasta. Läpikulkuautomaatiikka käytössä.

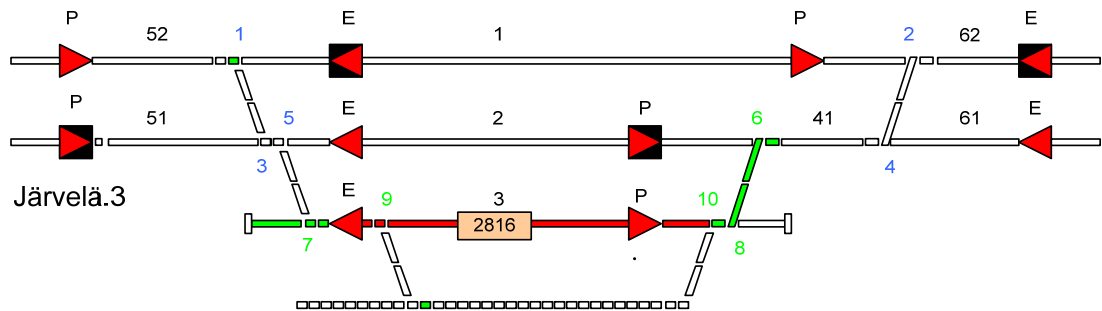
Kuvassa 4 tavarajuna 2816 on saapumassa raiteelle 3.

Kuva 4. 2816 saapumassa raiteelle 3.

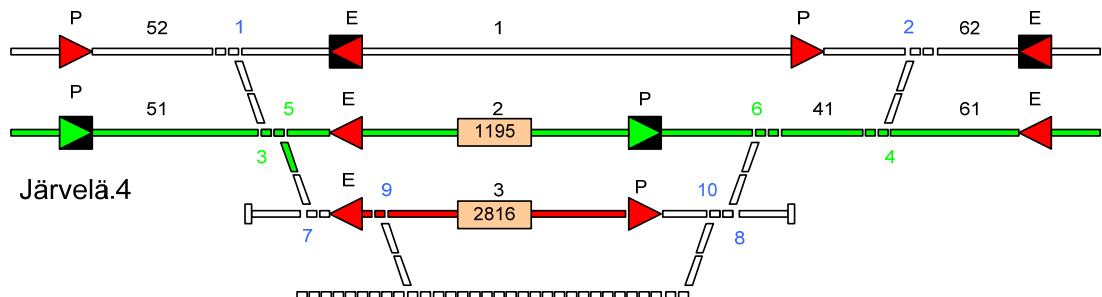
Tavarajunan saavuttua raiteelle 3 asetinlaitteen tulokulkutie purkautui. Hallinnollisesti juna muuttui tässä vaiheessa vaihtotyöyksiköksi. Vaihtotyöyksikön varaamalla raiteella säilyi alkuperäinen junanumero. Liikenteenohjaaja asetti Riihimäen suunnasta lähestyvälle junalle 1195 (siirtoajossa ollut Sm4) käsin kulkutien eteläistä raidetta kohti Lahtea kuvan 5 mukaisesti.

Junan lähestyessä Järvelää kulkutie oli jo asetettu liikenteenohjaajan toimesta käsin. Läpikulkuautomatiikka oli päällä.

Kuva 5. Kulkutie 1195 läpi Järvelän.

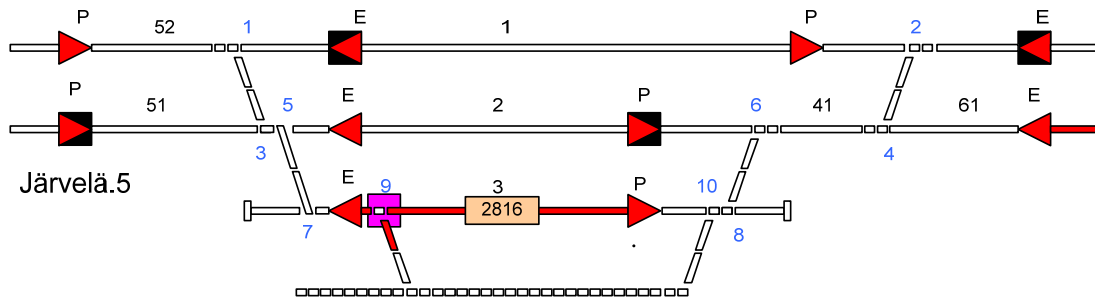
Kuvassa 6 on tilanne, jossa liikenteenohjaaja antoi vaihteelle V9 paikallisluvan (avainsalpaluvan).

Kuva 6. Vaihdotyöhön valmistautuminen.

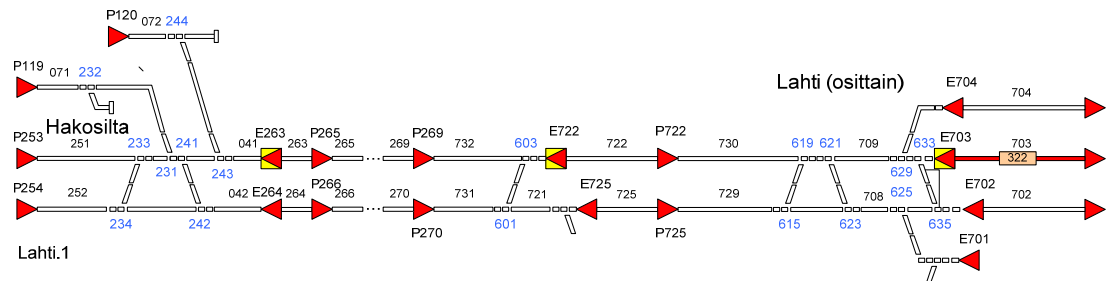
Kuvassa 10 nähdään tapahtuman lähtötilanne. Lahden asemalla raiteella 703 olivat junat 322 ja 9852 molemmat lähdössä kohti etelää. Junan 322 junanumero oli asetettu raideilmaisuun. Tietojärjestelmän ominaisuuksista johtuen samalla raiteella olevan toisen junan 9852 junanumero ei näy kuvassa. Reitillä ennen Hakosiltaa oli opastimiin E722 ja E263 liittyvät kulkutiet asetettu junanumeroautomaatiikkaan. Junanumeroautomaatiikan ilmaisuna monitorikuvassa on keltainen taustakuvio opastimessa.

Tapaukseen liittyen ensimmäisen junan (322) reitti opastimelta E263 oli kohti Riihimäkeä raiteelle 072. Seuraavan samalta raiteelta lähtevän junan (9852) reitti johti samalta E263 opastimelta kohti Keravaa raiteelle 251.

*Kuva 10. Juna 322 raiteella 703 valmiina lähtöön. Juna 9852 oli samalla raiteella, mutta järjestelmä ei näytä samalla raiteella kahta numeroa.*

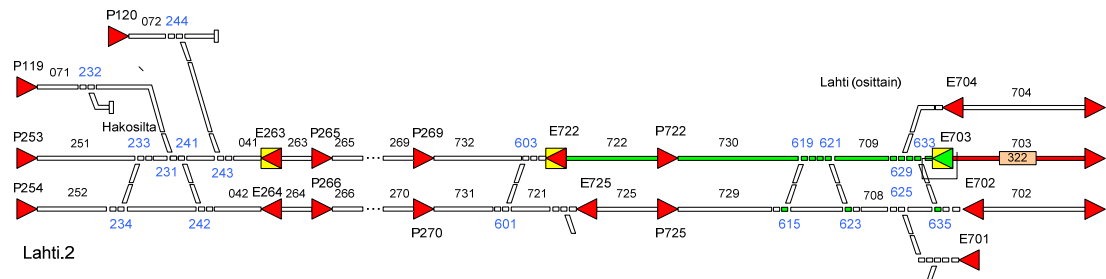
Junalle 322 oli asetettu lähtökulkutie Lahdesta.

*Kuva 11. Lähtökulkutie junalle 322.*

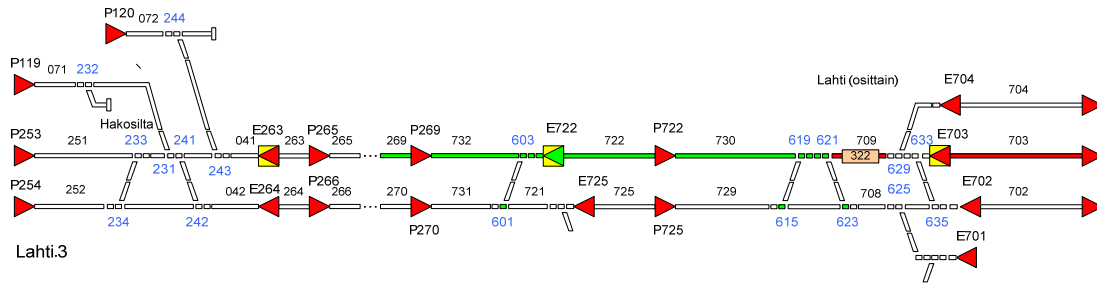
Juna 322 lähti liikkeelle Lahdesta. Junanumero seurasi varautuvien raideosuuksien mukana junaa, kuten kuvassa 12 nähdään. Raide 703 jäi edelleen varatuksi, koska siellä oli edelleen juna 9852. Junan saapuminen junanumeroautomatiikan heräteosuudelle aiheutti kulkutiekomennon opastimelta E722.

Kuva 12. Juna 322 liikkuu kohti Hakosiltaa.

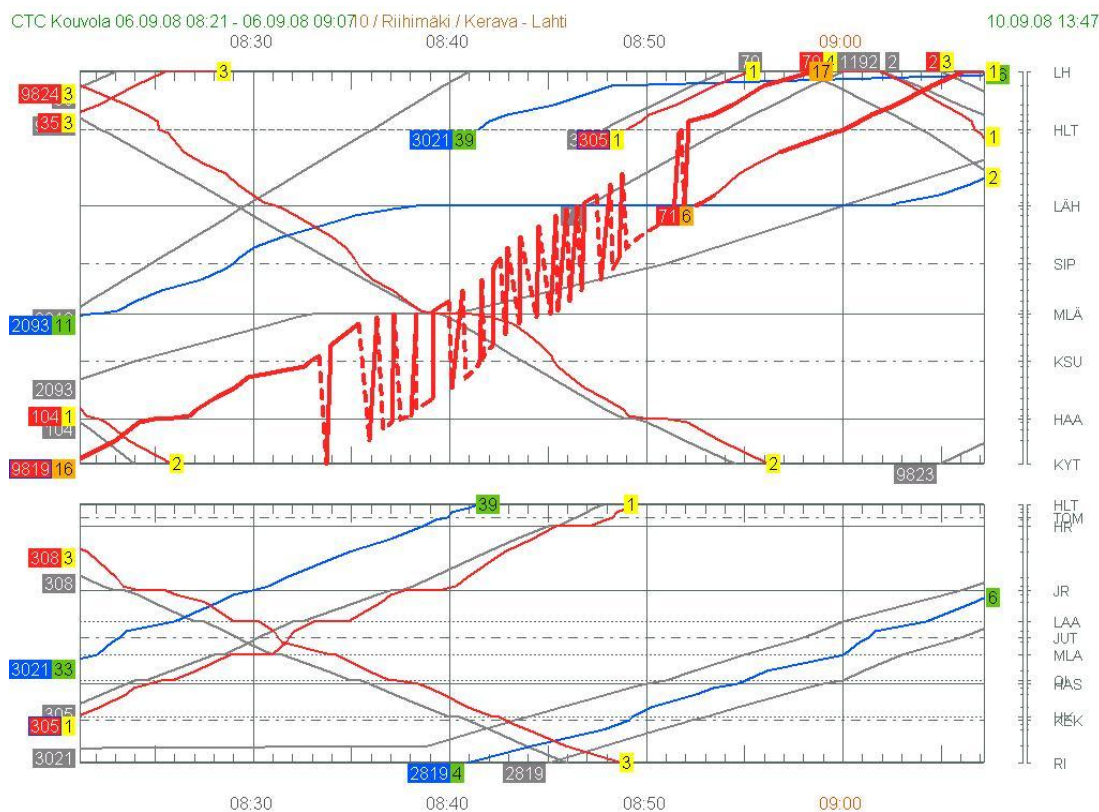
Kuva 16. Välin Kytömaa–Lahti graafinen aikataulu kellonajalta 8.21–9.07. Kuva on tulostettu neljä vuorokautta tapahtuman jälkeen.

Junanumeron muutokseen liittyy häiriö, joka on nähtävissä yksiköiden kulun toteutuman junagrafiikassa (kuva 16). Grafiikassa pystyakseli on matka Kytömaalta (KYT), jossa oikorata haarautuu kohti Lahtea, ja vaaka-akseli on aika. Lahden kauko-ohjaajalla ei ole normaalisti nähtävillä tätä junagrafiikkaa.

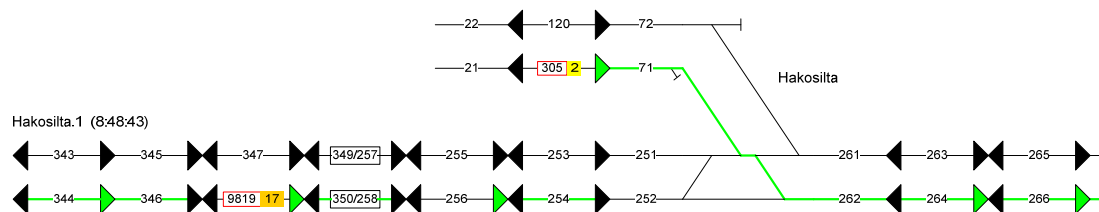
Kuvassa 17 nähdään juna 9819 matkalla kohti Hakosiltaa. Sen edellä on junalle 305 asetettu kulkutie Riihimäen suunnasta Hakosillan läpi kohti Lahtea.

Kuva 17. Junat 9819 ja 305 lähestymässä Hakosiltaa.

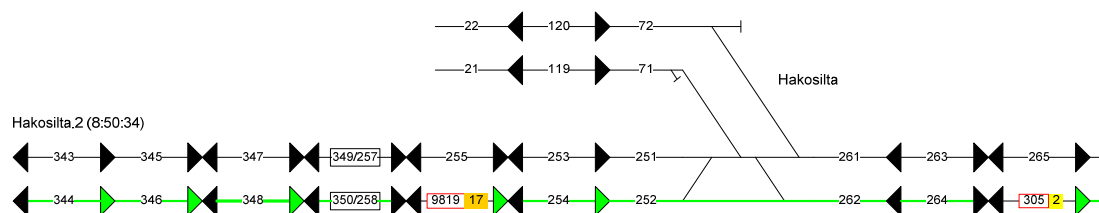
Kuvassa 18 Riihimäen suunnasta tullut juna 305 on jo ohittanut Hakosillan vaihteet. Junan 9819 eteneminen antaa herätteen jatkokulkutielle raiteelta 254. Junan 9819 takana kulkevan junan 71 herätteet aiheuttavat sen, että sitä mukaa kun juna 9819 etenee, takaa asettuu välittömästi kulkutie edelliselle vapaalle suojavälille (kuvassa 350/258).

Kuva 18. Junat 305 ja 9819 Hakosillassa. Kuvan vasemmassa laidassa näkyy junalle 71 asetettu kulkutie.

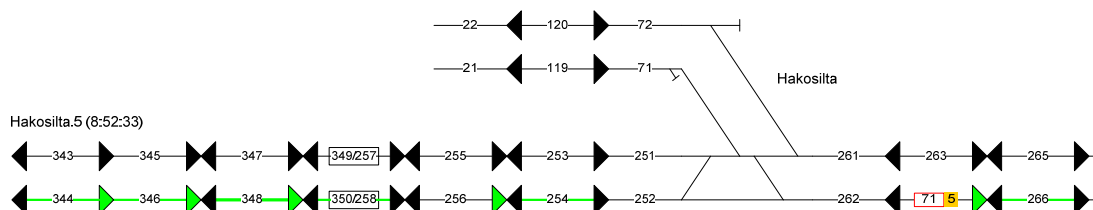
Väärä junanumero etenee Hakosillan vaihteiden yli kohti Lahtea. Kuvassa 21 liikenteenohjaaja huomasi tilanteen ja poistaa numeron raiteelta 256.

Kuva 21. Liikenteenohjaaja puuttuu tilanteeseen raiteella 256.

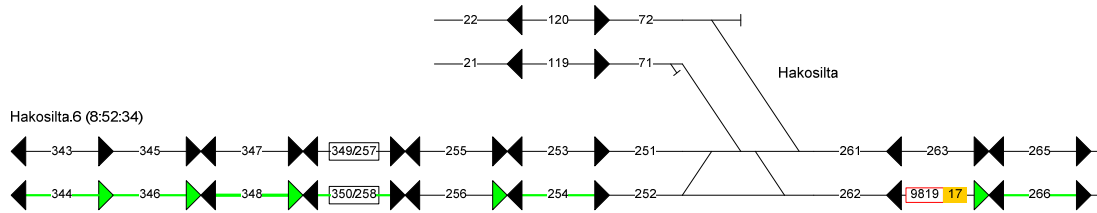
Kuvassa 22 liikenteenohjaaja on juuri muuttanut edellä ajavan junan numeron oikeaksi 9819.

Kuva 22. Junanumero muutettu raiteella 264.

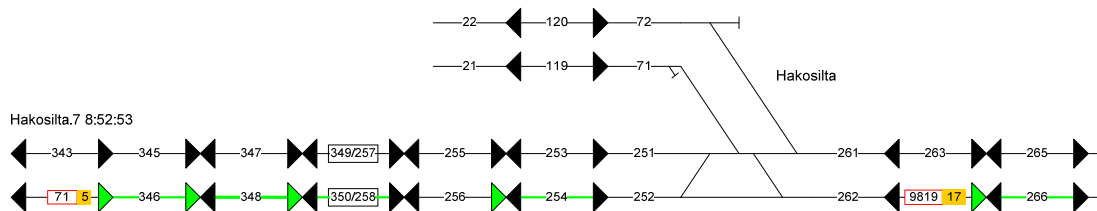
Liikenteenohjaajan tarkkaavaisuuden ansiosta automatiikan yritys sekoittaa junat 9819 ja 71 saatiin torjuttua. Kuvassa 23 nähdään tilanteen palautuminen normaaliksi.

Kuva 23. Takaisin normaalitilaan.
