# Neljän ihmisen kuolemaan johtanut tasoristeysonnettomuus Raaseporissa 26.10.2017

Onnettomuustutkintakeskus päätti turvallisuustutkintalain (525/2011) 2 §:n nojalla tutkia 26.10.2017 Raaseporissa Skogbyn tasoristeyksessä tapahtuneen onnettomuuden. Turvallisuustutkinnan tarkoituksena on yleisen turvallisuuden lisääminen, onnettomuuksien ja vaaratilanteiden ehkäiseminen sekä onnettomuuksista aiheutuvien vahinkojen torjuminen. Turvallisuustutkintaa ei tehdä oikeudellisen vastuun kohdentamiseksi.

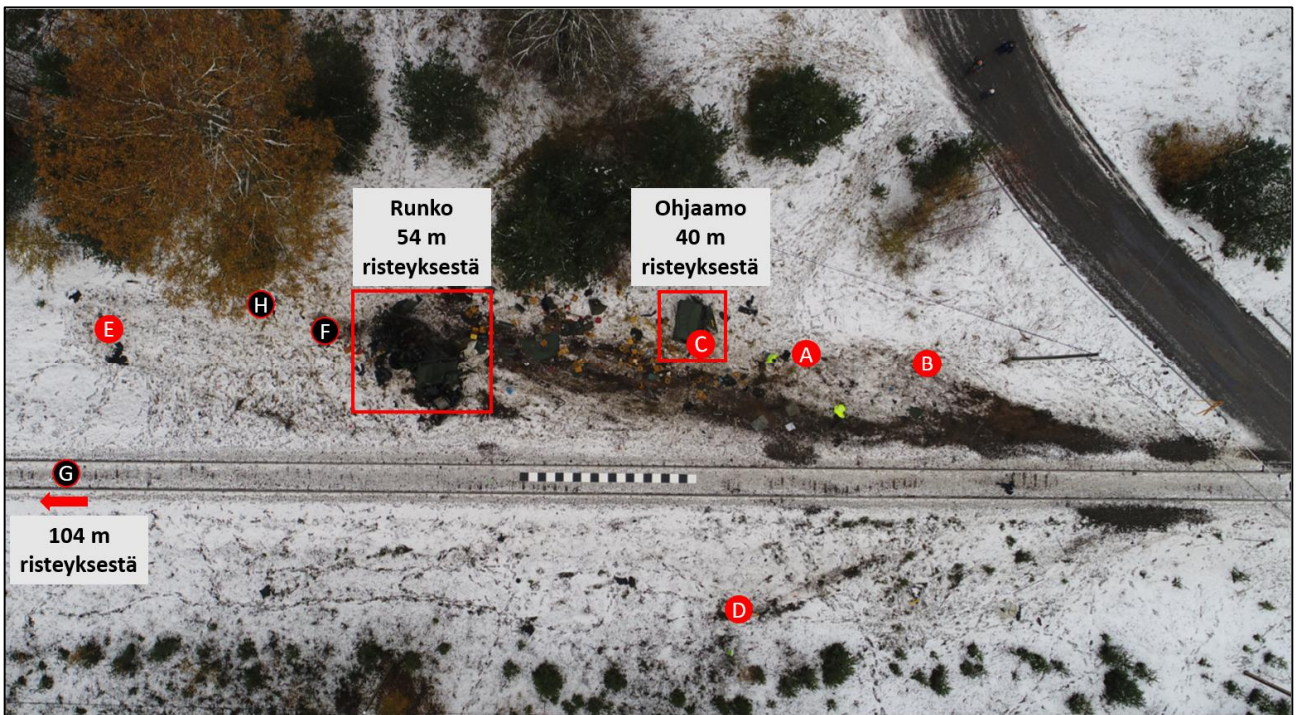
Maastokuorma-auto paiskautui törmäyksen voimasta raiteen toiselle puolelle 54 metrin päähän. Auton ohjaamo irtosi ja putosi 40 metrin päähän törmäyskohdasta. Ohjaamossa ja lavalla matkustaneet varusmiehet sinkoutuivat ajoneuvon ulkopuolelle (kuva 4). Kiskobussi pysähtyi 354 metrin päähän tasoristeyksestä.

Kuva 4. Maastokuorma-autossa matkustaneiden varusmiesten sijainti maastossa onnettomuuden jälkeen. Kuolleiden varusmiesten sijainti merkitty mustalla, loukkaantuneiden punaisella. Varusmiehet A-C olivat ohjaamossa, D-H olivat lavalla. (Kuva: OTKES, pohjakuva: OTI)

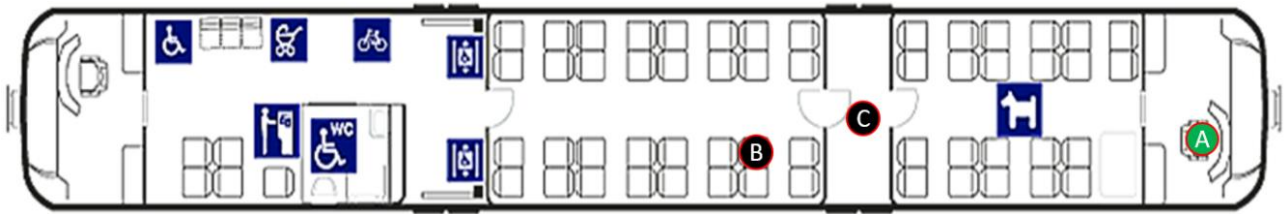
Kuva 5. Kiskobussissa kuolleen matkustajan istuinpaikka törmäyshetkellä (B) ja myöhempi elvytyspaikka (C). Kuljettajan paikka merkitty A-kirjaimella. (Kuva: OTKES)

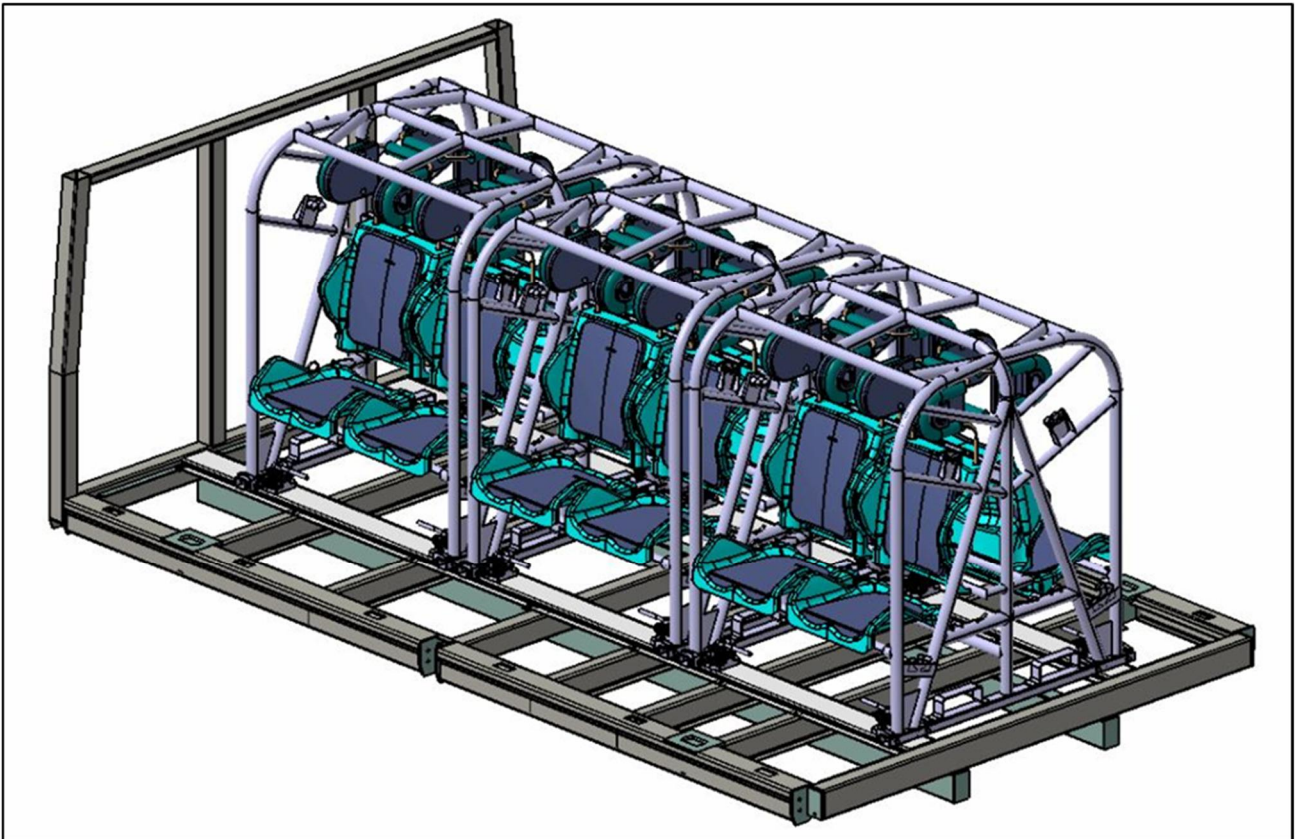
Istuinmoduulin teknisissä vaatimuksissa on määritelty, että istuinmoduulirungon kiinnityksen auton lavaan on kestävä 2 g:n ( $19,6 \text{ m/s}^2$ ) kiihtyvyys istujaan nähden eteen-taakse ja sivuille sekä ylös-alas kuormitettuna. Istuinmoduulin ja henkilöiden kokonaismassana käytetään  $4 \times 140 \text{ kg}$ . Lujuus tulee varmistaa testaamalla staattisella voimalla. Teknisissä vaatimuksissa sanotaan myös, että istuimet tulee varustaa säädettävillä kiinteästi asennetuilla valjasvöillä (4-pisteturvavöillä). Võissä ei sallita kelauslaitteita. Võiltä vaaditaan valmistajan vaakuutus ja testaus akkreditoidussa testauspaikassa. Kuormatilaistuinta ja siihen liittyviä vaatimusten täyttymisen osoituksia sekä testejä koskeva tekninen hyväksyntä on tehty 28.8.2009.

Kuva 11. Kuormatilaistuiimien rakenne ja kiinnitys maastokuorma-auton lavalle. (Kuva: Valmistaja)

Onnettomuuden jälkeen tehdyssä tarkastuksessa todettiin kaikkien turvavöiden olevan ehyet. Myös turvavöiden kiinnitykset ja soljet olivat kunnossa. Kiinnitykset eivät olleet myöskään taipuneet.
