# Metrojunien törmääminen Helsingin Itäkeskuksessa 27.7.2016

Tutkinnan tunnus: R2016-04

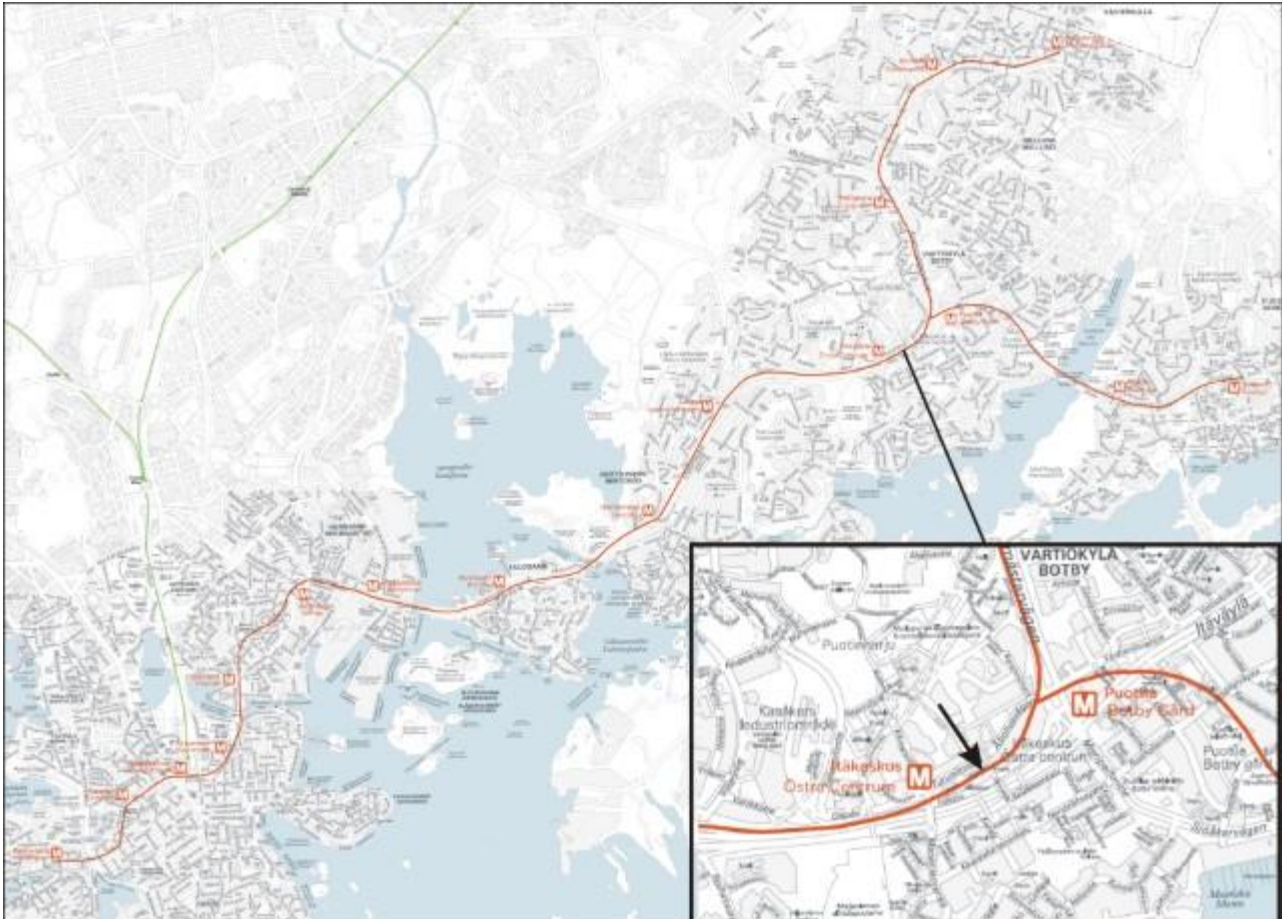
Kaksi metrojunaa törmäsi toisiinsa Helsingissä Itäkeskuksen metroaseman itäpäässä tiistain ja keskiviikon 27.7.2016 välisenä yönä kello 2.00.

Kuva 1. Onnettomuus tapahtui Helsingissä Itäkeskuksen metroaseman itäpäässä. (Lähde: HKL)

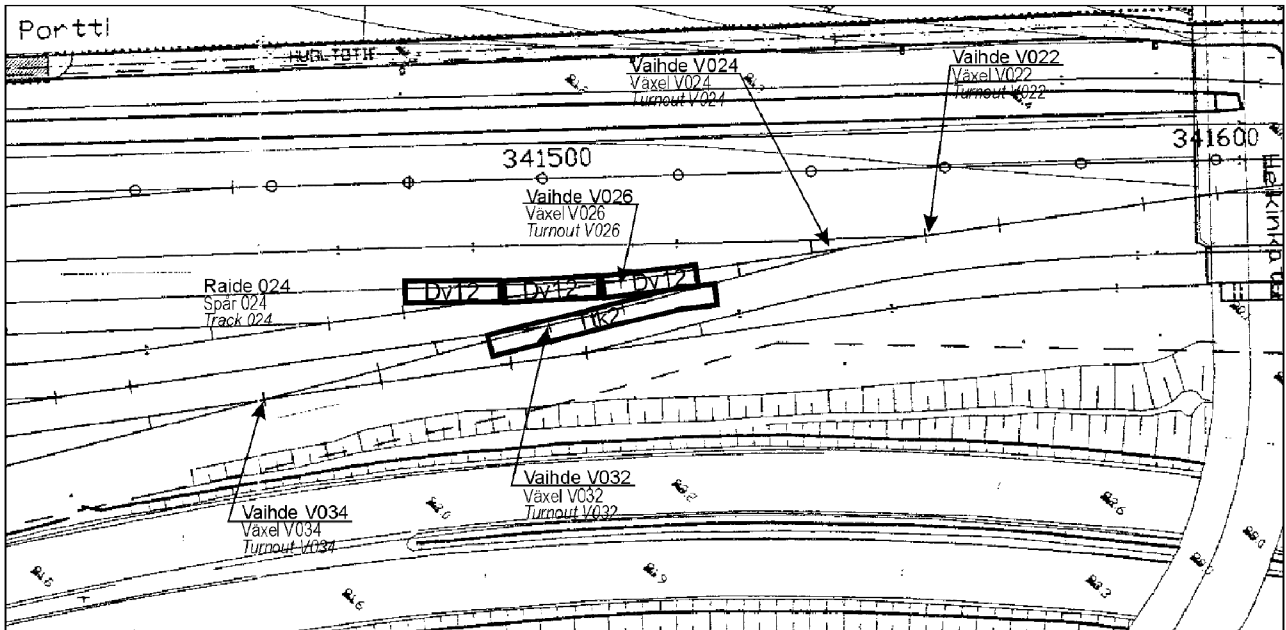
Onnettomuustutkintakeskus tutki vuonna 2008 Jyväskylän ratapihalla tapahtuneen veturin ja vaihteentukemiskoneen yhteentörmäyksen (C5/2008R). Onnettomuudessa kolmen Dv12- veturin yhdistelmä törmäsi vaihteentukemistyötä tekevään vaihteentukemiskoneeseen, minkä seurauksena koneen ohjaamossa ollut rataesimies loukkaantui lievästi. Törmäys aiheutti vaihteentukemiskoneelle vaurioita muun muassa runkoon, koriin, tietokoneeseen, teliin ja pyöräkertoihin. Veturiyhdistelmän ensimmäisestä veturista vaurioitui oikealta puolelta hoitotaso kaiteineen. Rataa vaurioitui noin 20 metrin matkalta.

Onnettomuuden syyksi Onnettomuustutkintakeskus totesi, että tukemiskoneen keula ulottui tilanteessa niin lähelle vaihdetta V024, että veturiyhdistelmä ei mahtunut ohittamaan tukemiskonetta. Koska vaihde V032 oli koko ajan varattuna vaihteen vaihdon vuoksi, myös vaihde V024 oli varautuneena. Saadakseen vaihteen V024 valvontaan sen kääntämiseksi täytyi liikenteenohjaajan käyttää VHP-komentoa, jolla tarkoitetaan varattuna olevan vaihteen hätävaraista kääntöä. Liikenteenohjaajalla ei kuitenkaan ollut tarkkaa tietoa vaihteentukemiskoneen sijainnista. Onnettomuuden syntyyn myötävaikutti myös se, etteivät vaihteentukemiskoneen esimiehenä toiminut rataesimies ja liikenteenohjaaja sopineet työskentelyalueen tarkoista rajoista.

Kuva 24. Vuonna 2008 tapahtunut veturin ja vaihteentukemiskoneen yhteentörmäys tapahtui vaihteiden V032 ja V024 välillä. (Kuva: OTKES).

Vastaavanlaisten onnettomuuksien välttämiseksi Onnettomuustutkintakeskus suositti, että ratatyöilmoituksissa tulisi määritellä täsmällisesti työskentelyalueiden ääripäiden rajat ja että ennen VHP-komennon käyttämistä liikenteenohjaajan tulisi varmistaa, ettei vaihteella, jolle komento annetaan, tai sen välittömässä läheisyydessä ole muita yksiköitä. Lisäksi tutkimustaselostuksessa toistettiin tutkinnasta "B1/2002R" annettu suositus, jonka mukaan: "Junasuorittajien perehdyttämiskoulutusta tulisi lisätä niin, että he tuntisivat kaikki vastuualueensa liikennepaikat voidakseen huolehtia liikenteen turvallisuudesta."
