## Dm12-kiskobussin palo Huutokosken ja Siikamäen välillä Joroisissa 5.6.2021

R2021-01

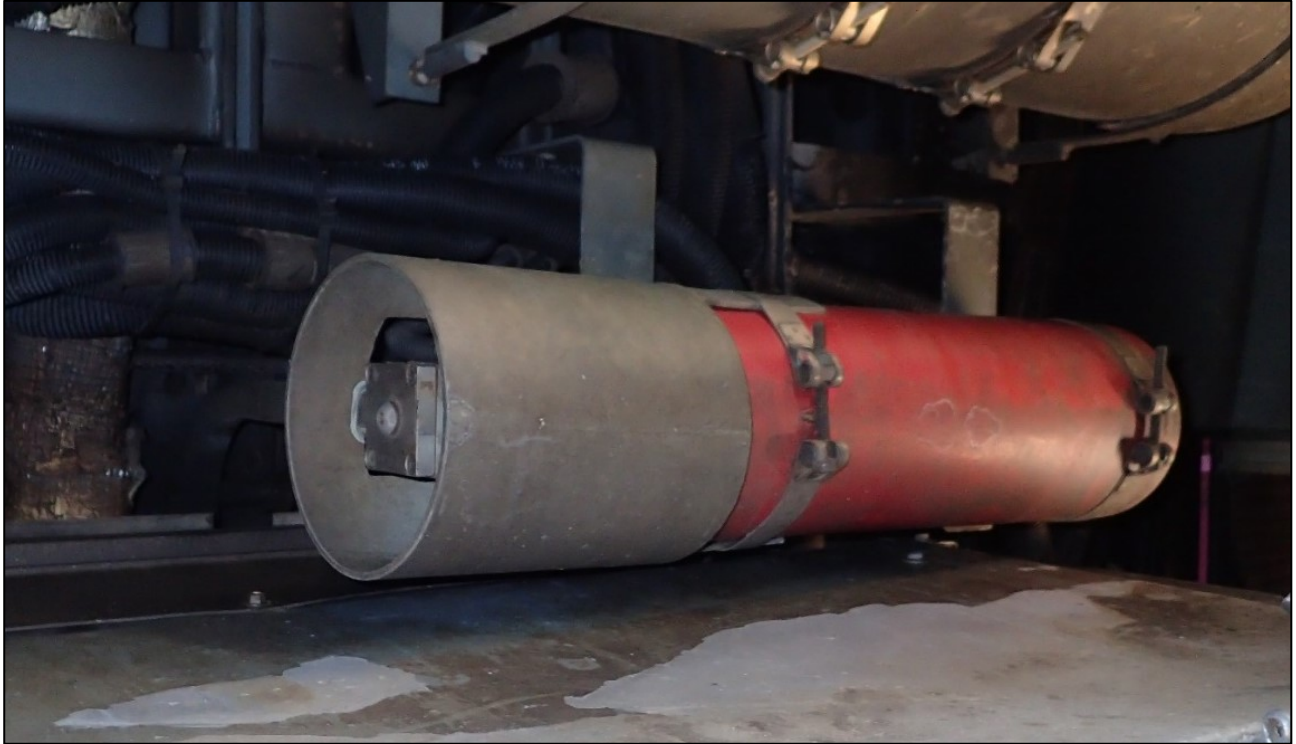
Automaattinen laukaisu toimii vain Dm12-kiskobussin nopeuden ollessa alle 5 km/h. Toimiakseen tehokkaasti moottoritilan koteloinnin tulisi olla mahdollisimman tiivis. Palaneessa Dm12-kiskobussissa kotelointi oli vaurioitunut. Tutkitussa tapauksessa automaattinen sammutusjärjestelmän laukaisu todennäköisesti toimi, mutta kuljettaja laukaisi sammutuksen varmuuden vuoksi myös manuaalisesti.

**Kuva 6.** Sammutusjärjestelmän sammutusaineen painepullo moottoritilan läheisyydessä. (Kuva: OTKES)

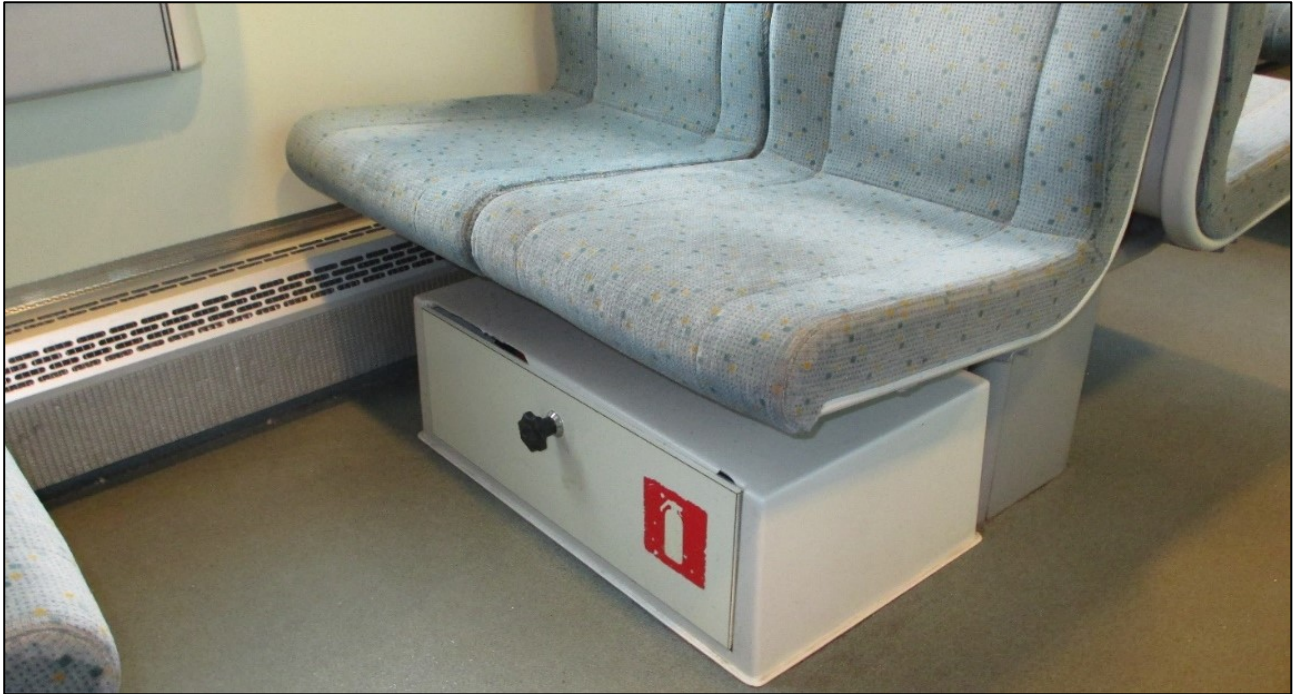
syövyttää ja hapettaa elektronisia laitteita, joten siivoaminen tulee aloittaa mahdollisimman nopeasti. Jauhesammuttimilla on ABC-luokitus. Jauhesammuttimet sijaitsevat Dm12-kiskobusseissa matkustamotiloissa penkkien alla. Ne ovat kooltaan 6 kg ja teholtaan luokkaa 34A 183BC. Tutkitussa tapauksessa niitä ei käytetty alkusammutuksessa.

**Kuva 7.** Jauhesammuttimien sijoitus Dm12-kiskobussin istuinpenkkien alla. (Kuva: OTKES)

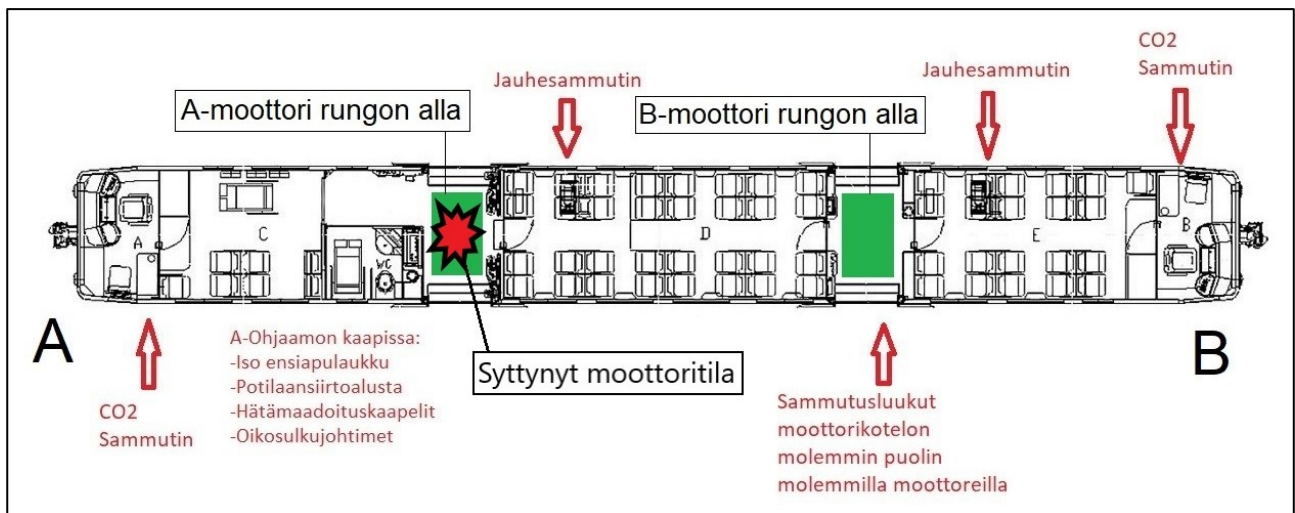
Dm12-kiskobussin molemmissa ohjaamoissa oli sijoitettuna vain hiilidioksidisammuttimia, yksi kappale kussakin ohjaamossa. Ne olivat kooltaan 5 kg ja teholuokaltaan 89B. Niiden arvioitu kokonaistyhjentyäsaika käytössä on noin 15 sekuntia. Alkusammutuksen aikana kuljettaja käytti yhteensä kolme hiilidioksidisammutinta.

**Kuva 8.** Dm12:n moottorien sijainti sekä pelastautumis- ja sammutusvälineet. (Kuva: VR-Yhtymä Oy, merkinnät: OTKES)

Tutkitussa tapauksessa veturinkuljettajan tekemä alkusammutus ei tehonnut, vaikka hän käytti siihen useita sammuttimia. Tämä johtui kalustossa helposti saatavilla olleiden hiilidioksidisammuttimien tehottomuudesta polttoainepaloissa. Hiilidioksidin ja muiden kaasumaisten sammutusaineiden tehokas toiminta vaatii lisäksi mahdollisimman suljetun tilan, mikä ei toteudu esimerkiksi Dm12-kiskobussin moottoritilassa, koska sen kotelot ovat lähes poikkeuksetta vaurioituneet. Tällaisissa tilanteissa jauhe- tai soveltuva nestesammutusaine olisi tehokkaampi.

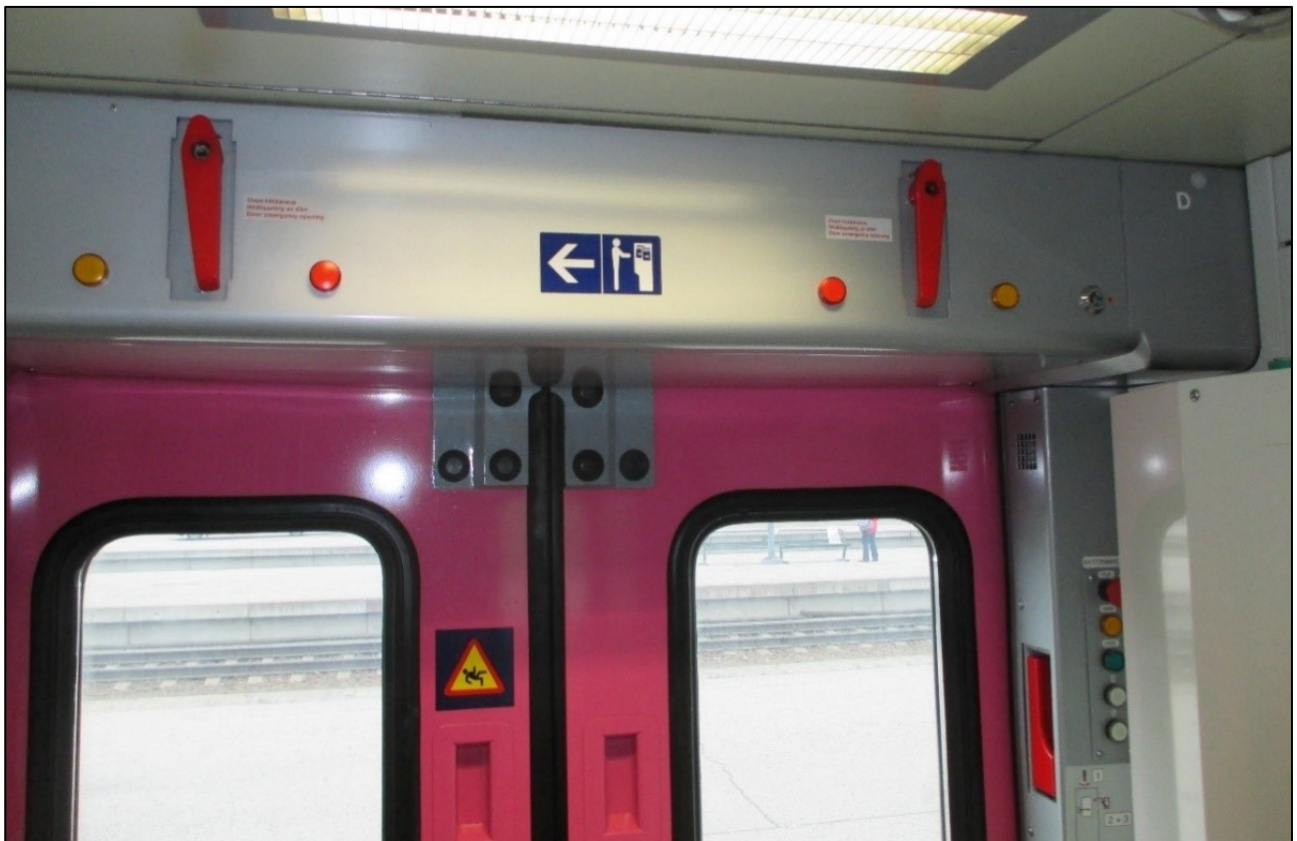
**Kuva 9.** Kummankin oviparin hätäavausvivun sijoittelu ovien yläpuolella. (Kuva: OTKES)

Ovien hätäavaus on mahdollista vain 5 km/h ja sitä alhaisemmissa nopeuksissa. Nopeutta mitataan luistonestojärjestelmästä, mikä puolestaan ohjaa relettä, joka estää sähköisesti ovien avaamisen kun nopeus on yli 5 km/h. Tutkinnassa tuli esille tapauksia, joissa ovien avaus tai hätäavaus ei ole toiminut koska luistonestojärjestelmän relettä ohjaava signaali on jäänyt päälle, vaikka Dm12-kiskobussi on pysähtynyt. Veturinkuljettaja on näissä tapauksissa korjannut tilanteen nollaamalla luistoneston keskusyksikön. Hän on tehnyt sen kytkemällä keskusyksikön hetkeksi jännitteettömäksi ohjaamossa olevalla yksikön syöttösulakkeella. Matkustajien ei ole mahdollista nollata yksikköä eikä näin ollen saada hätäavausta toimimaan. Silloin ainoaksi hätäpoistumistieksi jäävät matkustamon rikottavat ikkunat. Releen päälle jääminen voi aiheuttaa myös sen, ettei ovia pysty hätäaukaisemaan ulkopuolelta hätäavauskahvalla.

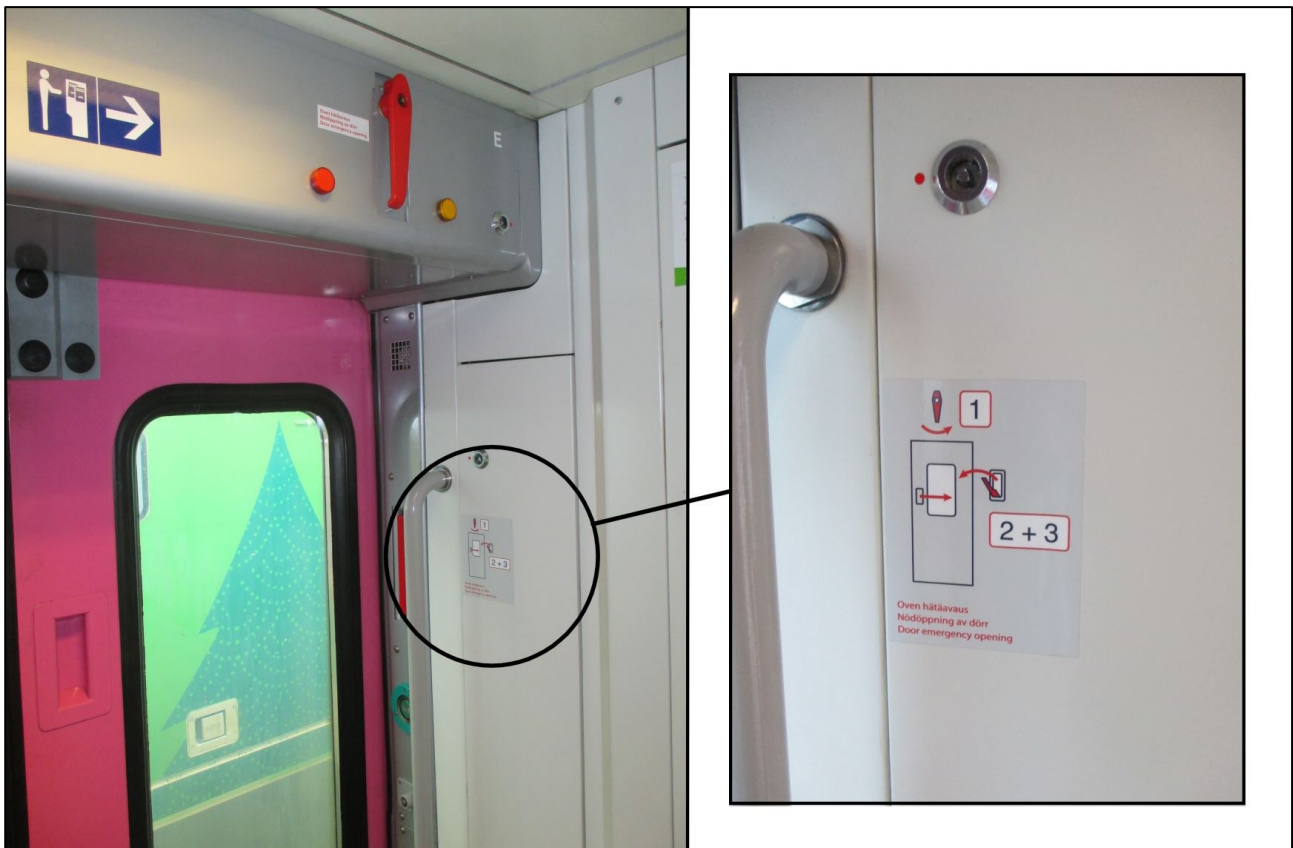
**Kuva 10.** Ovien hätäavauksen toimenpiteiden opasteet ja järjestys numeroituna. (Kuva: OTKES)

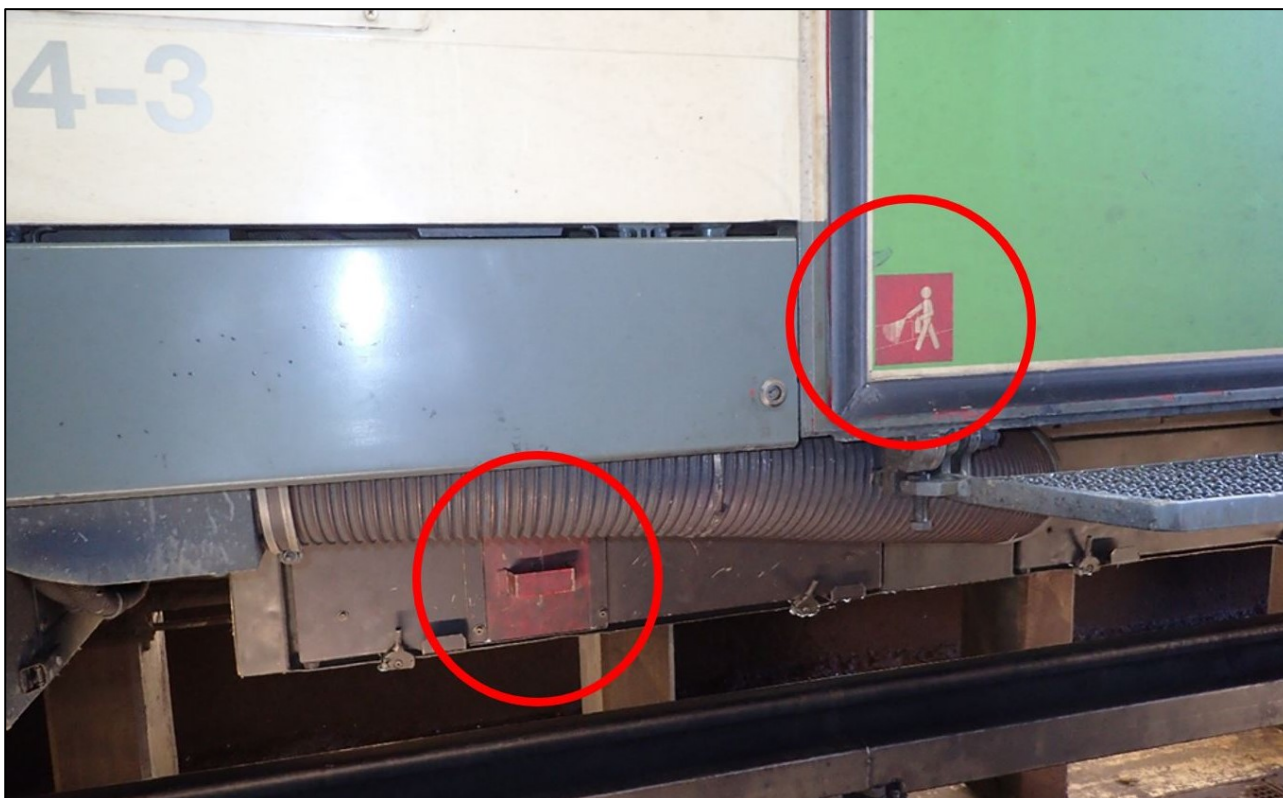
**Kuva 16.** Dm12-kiskobussin moottoritilan sammutusaukko oven läheisyydessä opastemerkintöineen. (Kuva: OTKES)

Kuljettaja varmisti sammutusjärjestelmän toiminnan laukaisemalla sen manuaalisesti. Sammutusjärjestelmä ei kuitenkaan pystynyt sammuttamaan moottoritilassa olevaa paloa. Tähän saattoivat olla syynä vauriot ja epätiiveys moottoritilan koteloinnissa, jolloin sammutusainetta pääsi vuotamaan ulos kotelon sisältä. Sammutusaineen tehokas vaikutus vaatii suljetun tilan. Toinen syy palon jatkumiseen sammutusjärjestelmän toimimisesta huolimatta saattoi olla runsas määrä palavaa materiaalia kotelossa sinne valuneen polttoaineen ja kertyneiden roskien muodossa. Runsaan savunmuodostuksen takia kuljettaja ei pystynyt hyödyntämään moottoritilaan johtaneita sammutusaukkoja. Sammutusaukkojen sijainti rungon alapuolella aiheuttaa ongelman niiden käyttämisessä, koska metallinen suojakansi on avattava ennen kuin alkusammutinta voidaan suunnata palavaan moottoritilaan. Matkustajalaiturilla laiturin rakenteet jopa estävät luukkujen käytön johtuen ahtaasta välistä yksikön ja laiturin välissä.

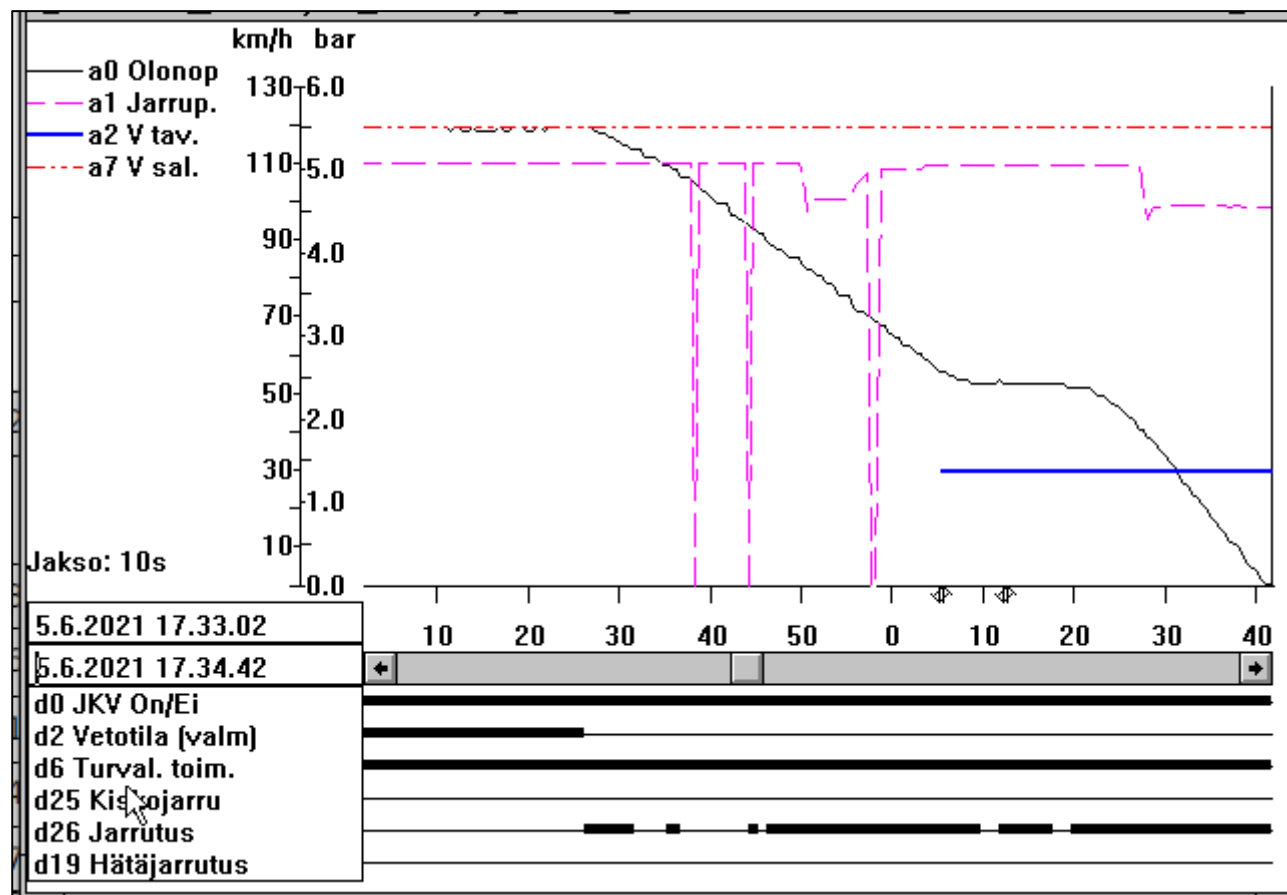
Dm12-kiskobussin kulunrekisteröintilaitteen tallenteesta nähtiin kiskobussin kulkeneen 120 km/h matkanopeutta, kun kuljettaja sai ilmoituksen palosta. Tämän jälkeen hän hidasti nopeuden nopeasti 50 km/h:iin. Löydettyään sopivan pysähdyspaikan hän pysäytti kiskobussin.

Kuva 18. Dm12-Kiskobussin kulunrekisteröintilaitetallenteen kuvaaja viimeisen kahden kilometrin matkalta. Ajallisesti kuvaaja näyttää 1 minuutin ja 40 sekunnin ajanjakson. (Kuva: OTKES)
