**RAPPORT  
D'ENQUÊTE TECHNIQUE**  
sur la collision entre une locomotive  
et un véhicule léger  
survenue le 3 avril 2018  
sur le PN n° 82 à Coulogne (62)  
Septembre 2019

Affaire n° BEATT-2018-05

**Rapport d'enquête technique  
sur la collision entre une locomotive  
et un véhicule léger  
survenue le 3 avril 2018  
sur le PN n° 82 à Coulogne (62)**

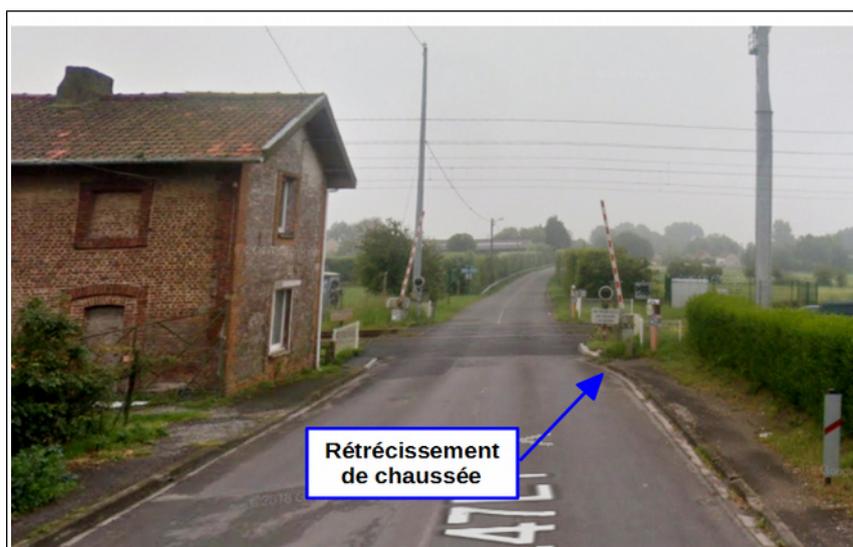
La RD247E1 est constituée d'une chaussée bidirectionnelle d'une largeur de 6 mètres en amont et jusqu'au PN82 dans le sens de circulation du VL accidenté, et de 5 m au-delà. Le rétrécissement de 6 à 5 m se fait au début du platelage du PN82 et uniquement du côté droit de la chaussée.

Figure 5 : Vue de la RD247E1 dans le sens du VL accidenté

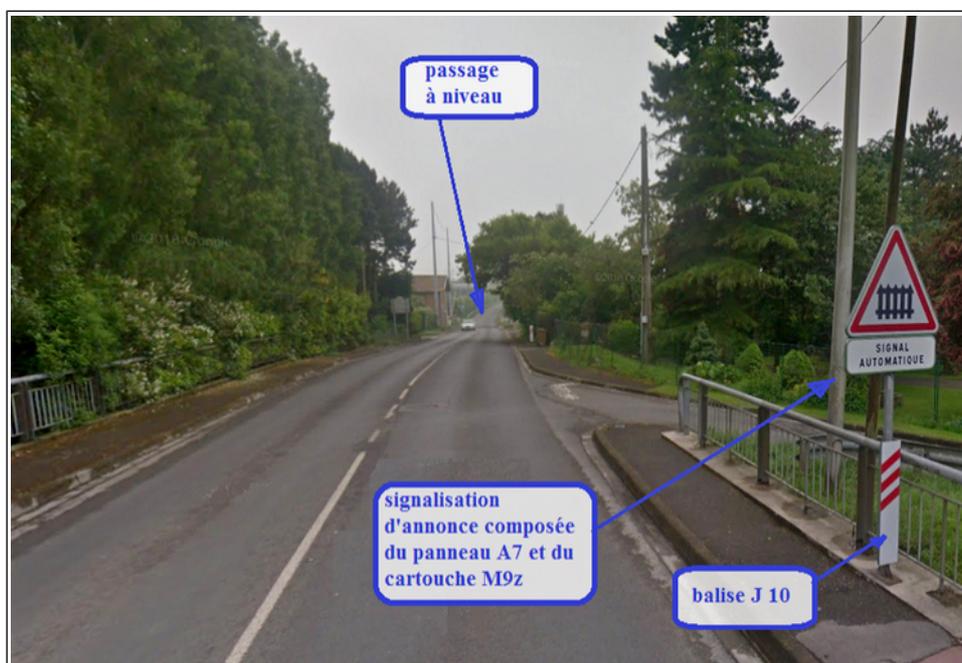
Pour le conducteur d'un véhicule circulant du centre-ville de Coulogne vers le hameau de L'Écluse, le passage à niveau est visible environ 150 mètres en amont, la RD247E1 étant rectiligne à son approche.

Figure 6 : Visibilité dans le sens de circulation du VL accidenté

Concernant ce dernier point, au moment de la visite sur place, les enquêteurs du BEA-TT n'ont observé aucun défaut ou problème de visibilité ou de lisibilité de la signalisation.

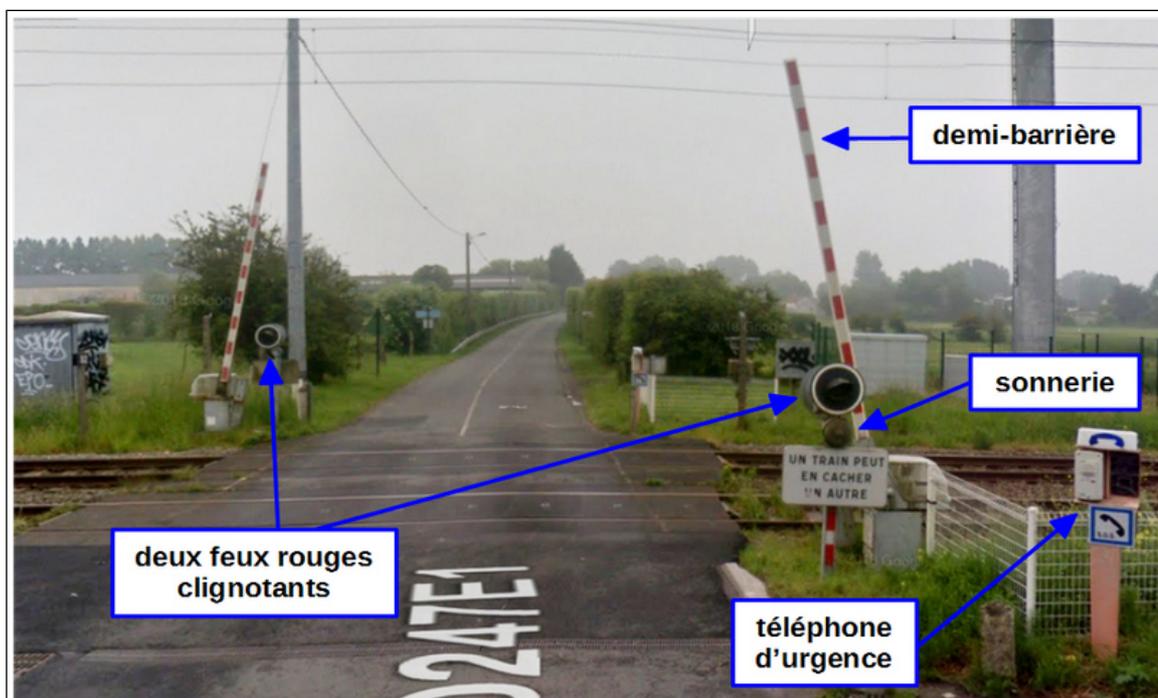
Le PN82 est équipé d'une signalisation automatique lumineuse et sonore complétée par une demi-barrière ; il est du type SAL 2 (signalisation automatique lumineuse à 2 demi-barrières).

*Figure 7 : Équipements du PN82 dans le sens de circulation du VL accidenté*

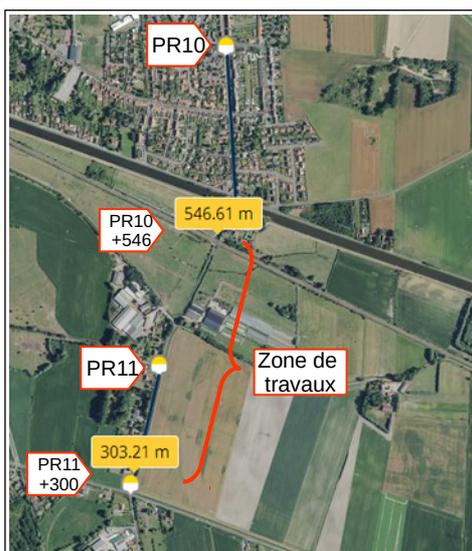
L'autorisation délivrée par le département à l'entreprise concernait un chantier dont la zone de travaux s'étendait de part et d'autre du PN82, entre les PR10+546 et PR11+300. Les restrictions de circulation accompagnant les travaux sur la RD247E1 autorisaient la neutralisation maximum d'une voie, par la mise en place d'un alternat réglé par feux tricolores ou manuellement.

Figure 20 : Zone de travaux

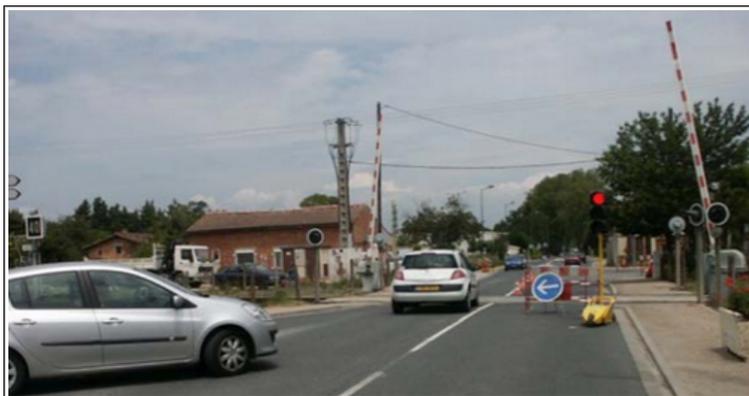
Dans le chapitre relatif à l'utilisation de signaux tricolores KR11 pour la mise en place d'un alternat, le SETRA souligne que **ce mode d'exploitation est à proscrire quand le passage à niveau est inclus dans le sas<sup>1</sup> des travaux** (cf. figure 25).

**Figure 25 : PN dans le sas** (source : SETRA)
