**RAPPORT  
D'ENQUÊTE TECHNIQUE  
sur la collision  
entre un TER et un camion  
survenue le 9 décembre 2014  
sur le PN n° 169 à Montauban (82)**

**Mars 2016**

**Bureau d'Enquêtes sur les Accidents  
de Transport Terrestre**

Affaire n° BEATT-2014-012

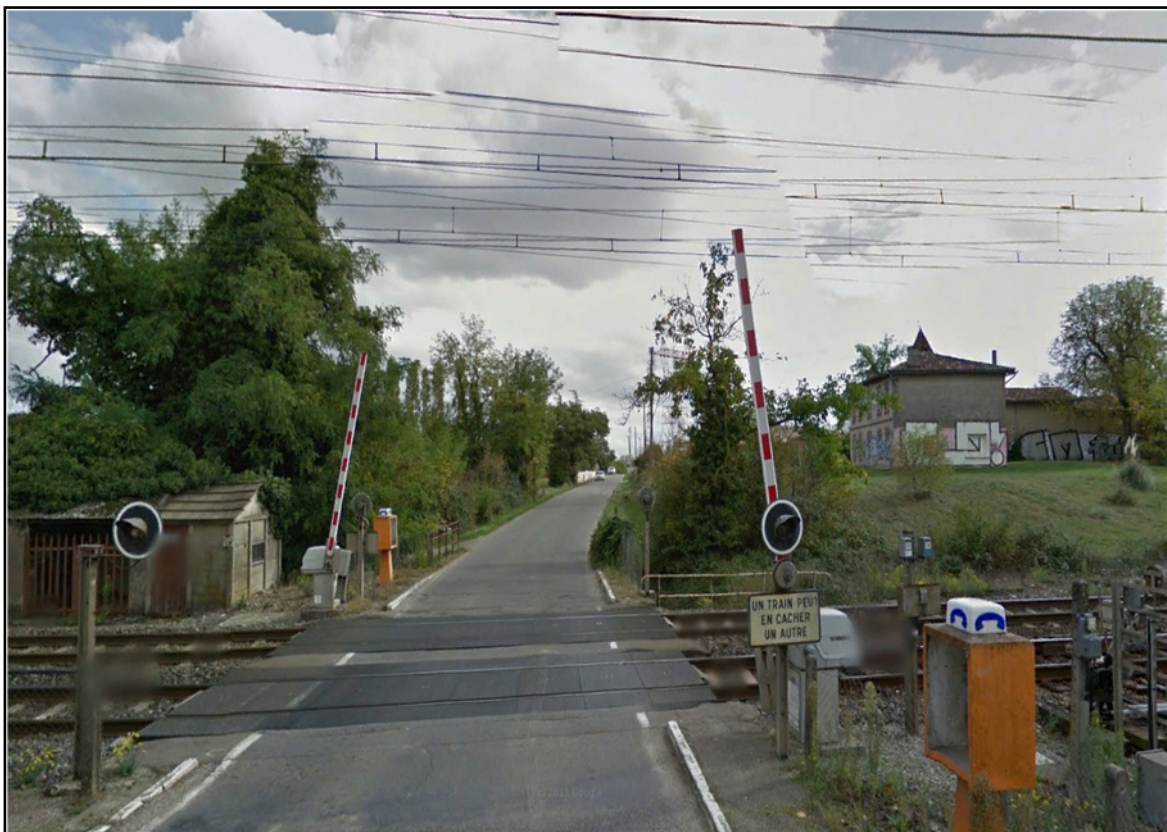
**Figure 6 : Le passage à niveau n° 169  
vu dans le sens de circulation du camion accidenté**

Aucun diagnostic de sécurité n'a été réalisé sur ce PN avant fin 2014. Il n'est pas inscrit au programme national de sécurisation.

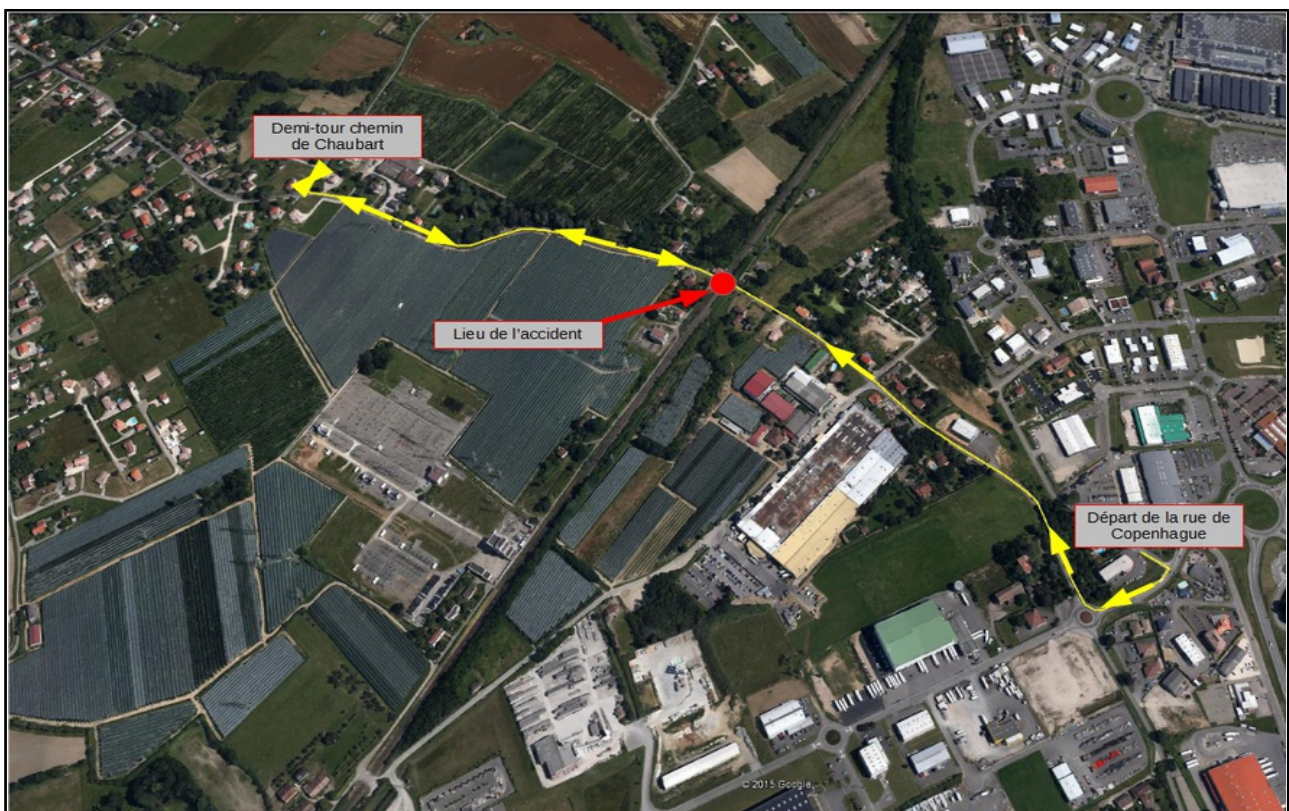
***Figure 24 : Trajet supposé du camion entre la livraison rue de Copenhague et le lieu de l'accident***

Il tourne alors à droite dans le chemin de Chaubart et après avoir parcouru quelques dizaines de mètres, effectue une marche arrière pour faire demi-tour. Cette manœuvre est cohérente avec les déclarations de témoins.

Après la fin de sa marche arrière, il repart sur le chemin du Quart dans la direction d'Albasud jusqu'au passage à niveau où il aura l'accident.

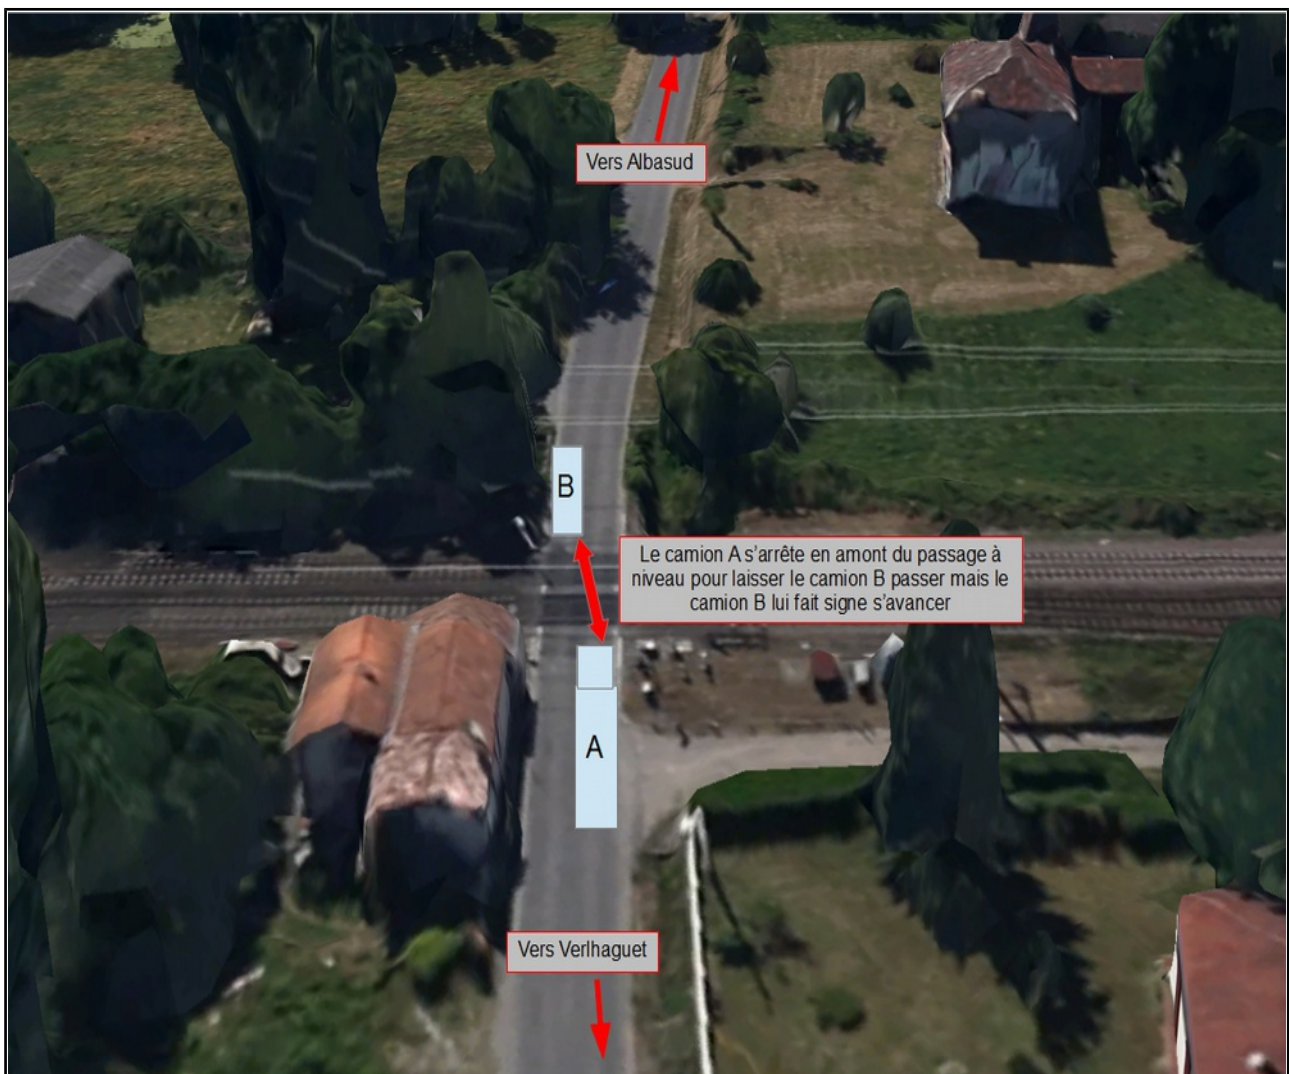
Figure 26 : Échanges entre les deux camions au droit du passage à niveau

Le camion B refuse et invite le camion A à s'engager sur le passage à niveau.

Cet échange entre les deux camions dure environ 8 secondes. Les deux camions sont alors au droit du passage à niveau.

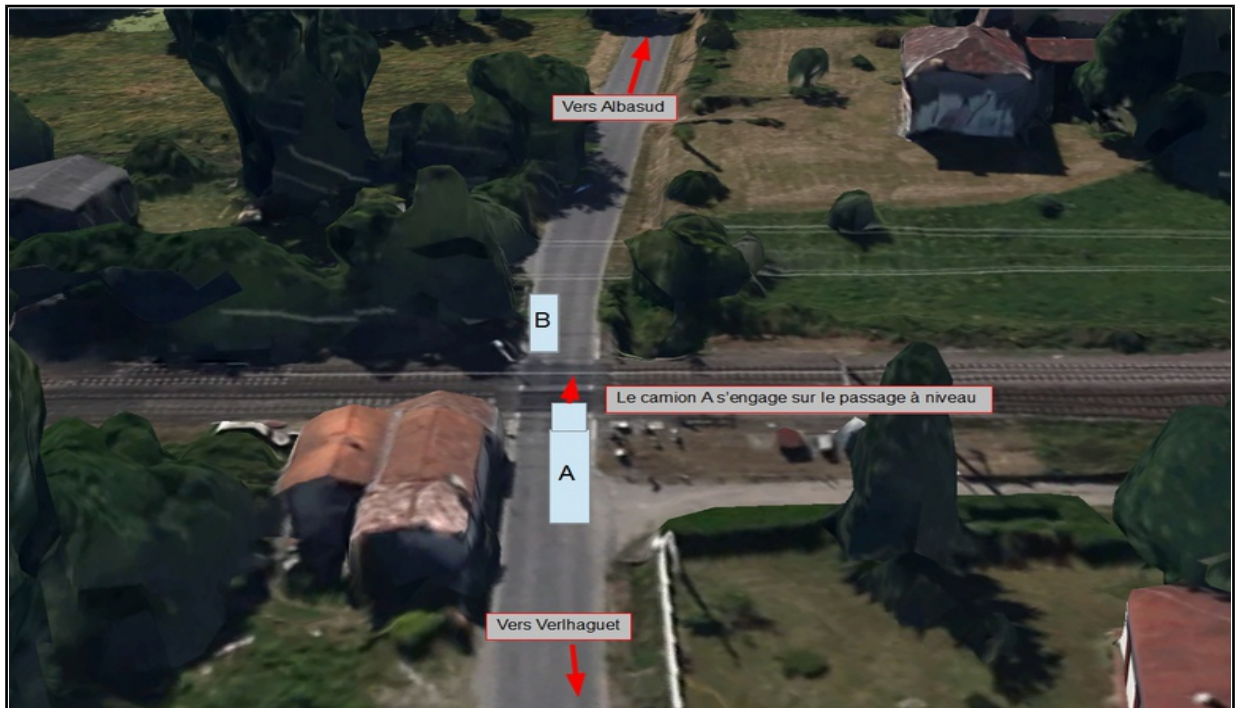
**Figure 27 : Avancée du camion A sur le passage à niveau**

Le camion A s'engage alors très lentement sur le passage à niveau.

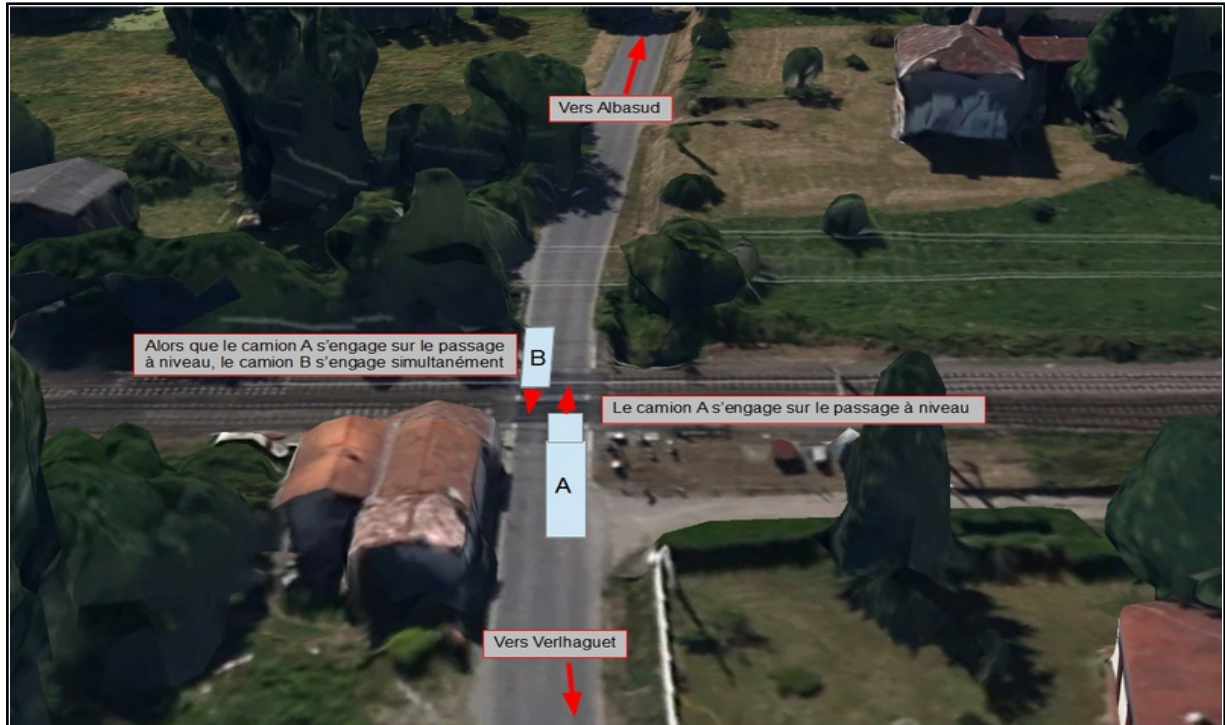
**Figure 28 : Le camion B s'engage alors que le camion A est déjà engagé**

Alors que le camion A est engagé sur le passage à niveau, le camion B s'engage.

Compte tenu de la largeur étroite du passage à niveau (environ 5 m) et des largeurs respectives des deux poids lourds (2,55 m pour le camion A et, même si les caractéristiques du camion B sont inconnues, il peut être estimé, compte tenu des témoignages, que la largeur du camion B devait être de l'ordre d'un peu plus de 2m), les deux camions sont quasiment en contact.

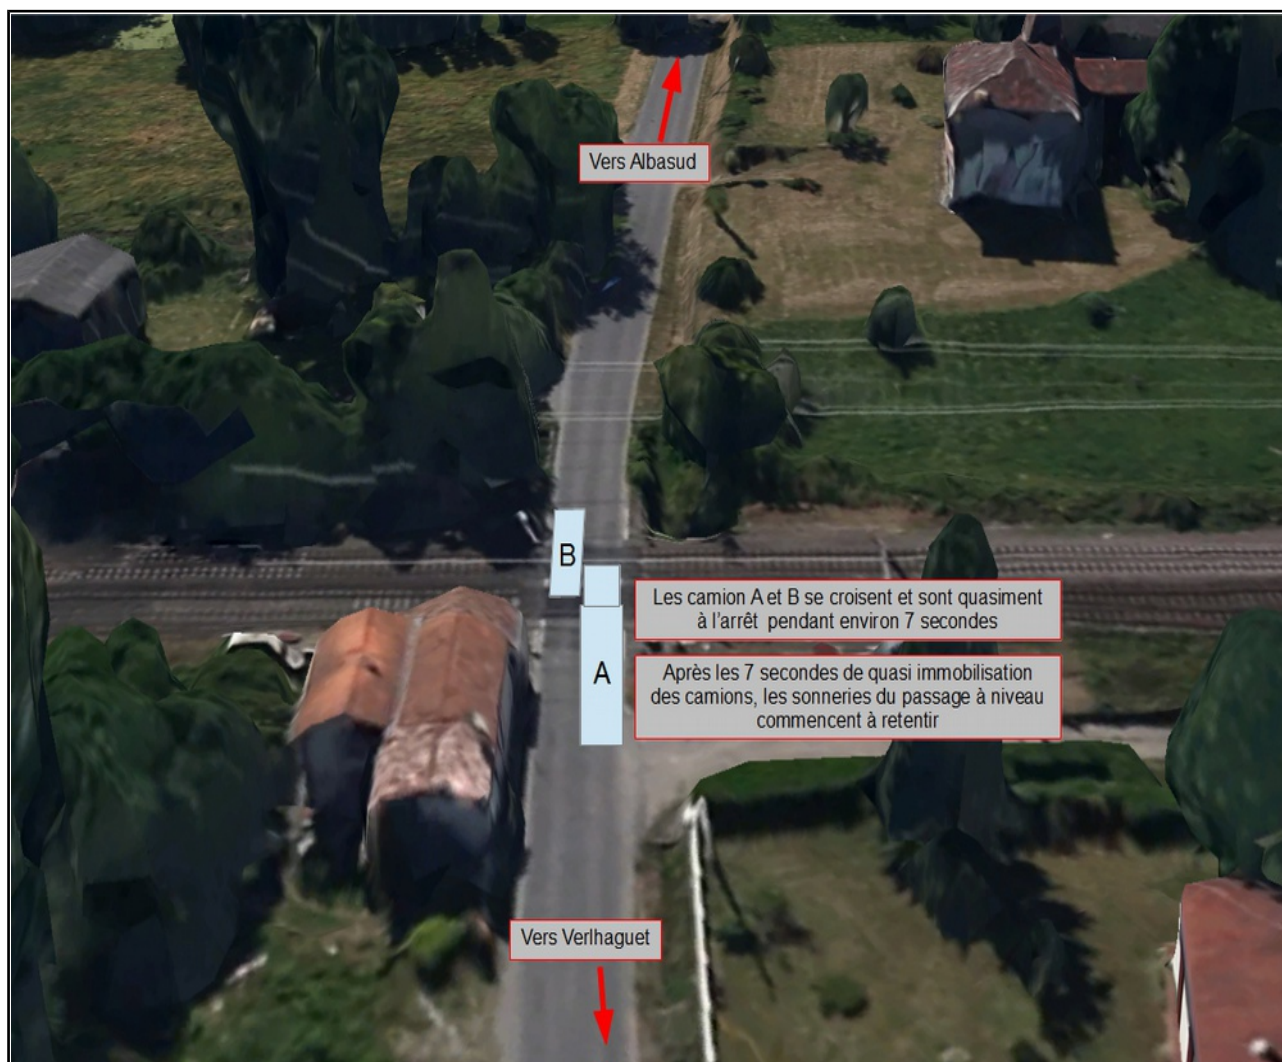
**Figure 29 : Quasi immobilisation des camions lors de leur croisement sur le passage à niveau puis début de déclenchement des sonneries**

Ce croisement très difficile immobilise quasiment les deux camions pendant environ 7 secondes. Pendant cette période, le camion A circule à une vitesse comprise entre 1 et 3 km/h, soit quasiment à l'arrêt.

Alors que les deux camions sont quasiment à l'arrêt sur le passage à niveau, les sonneries se déclenchent.

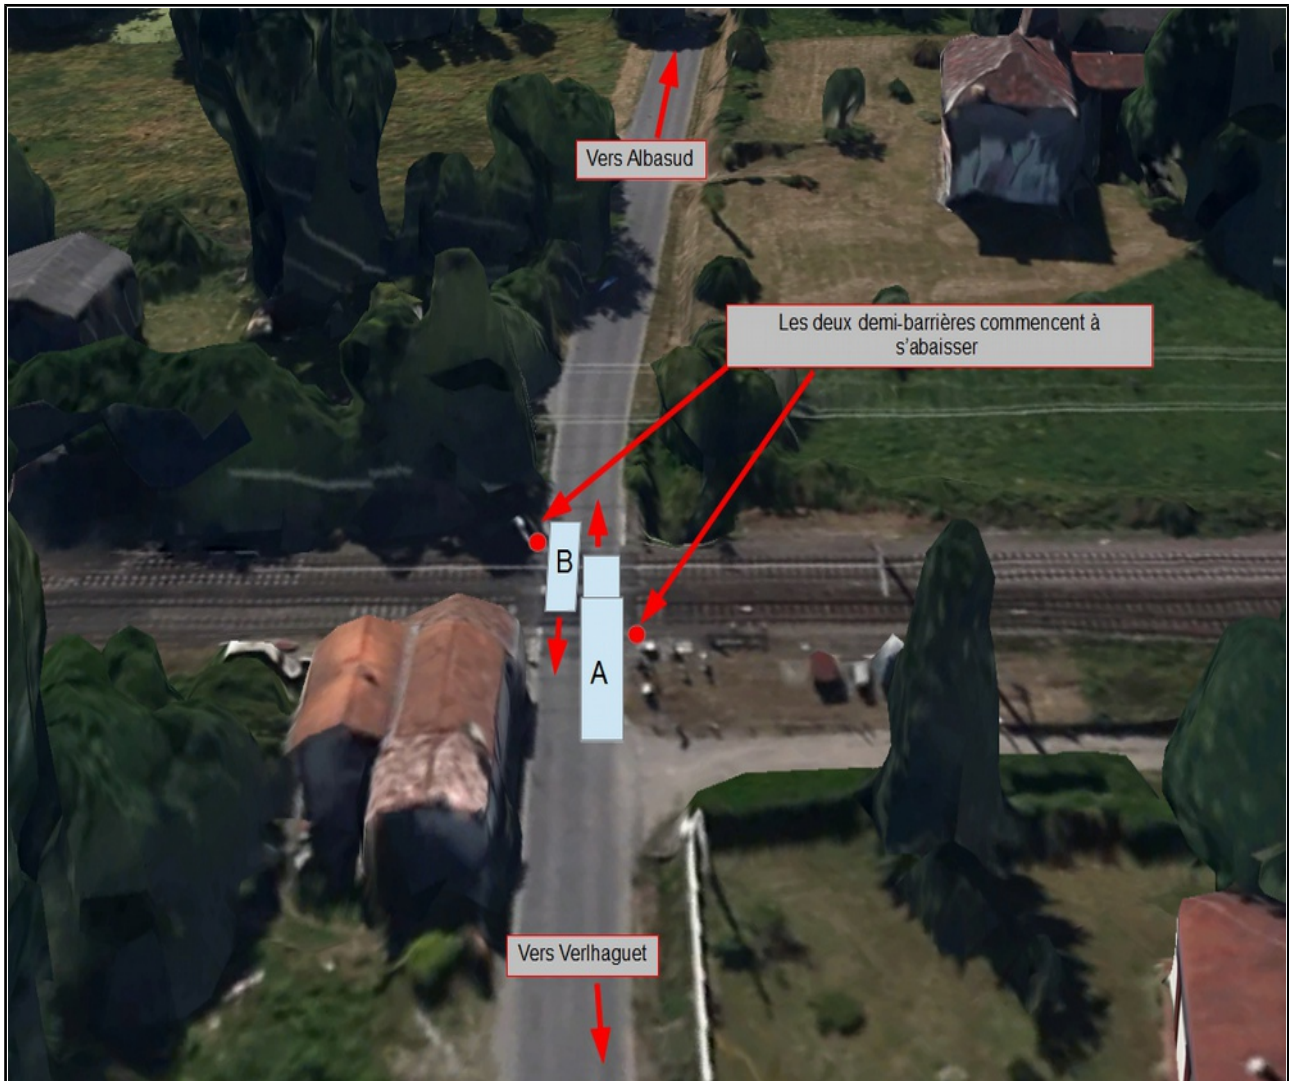
**Figure 30 : Les deux demi-barrières commencent à s'abaisser**

7,5 secondes après le début de déclenchement des sonneries, les deux demi-barrières commencent à s'abaisser. L'avant du camion A se trouve alors à moins d'un mètre du niveau de la demi barrière du sens de circulation Albasud vers Verlhaguet.

Après le début du déclenchement des sonneries, le camion continue à progresser mais très difficilement.

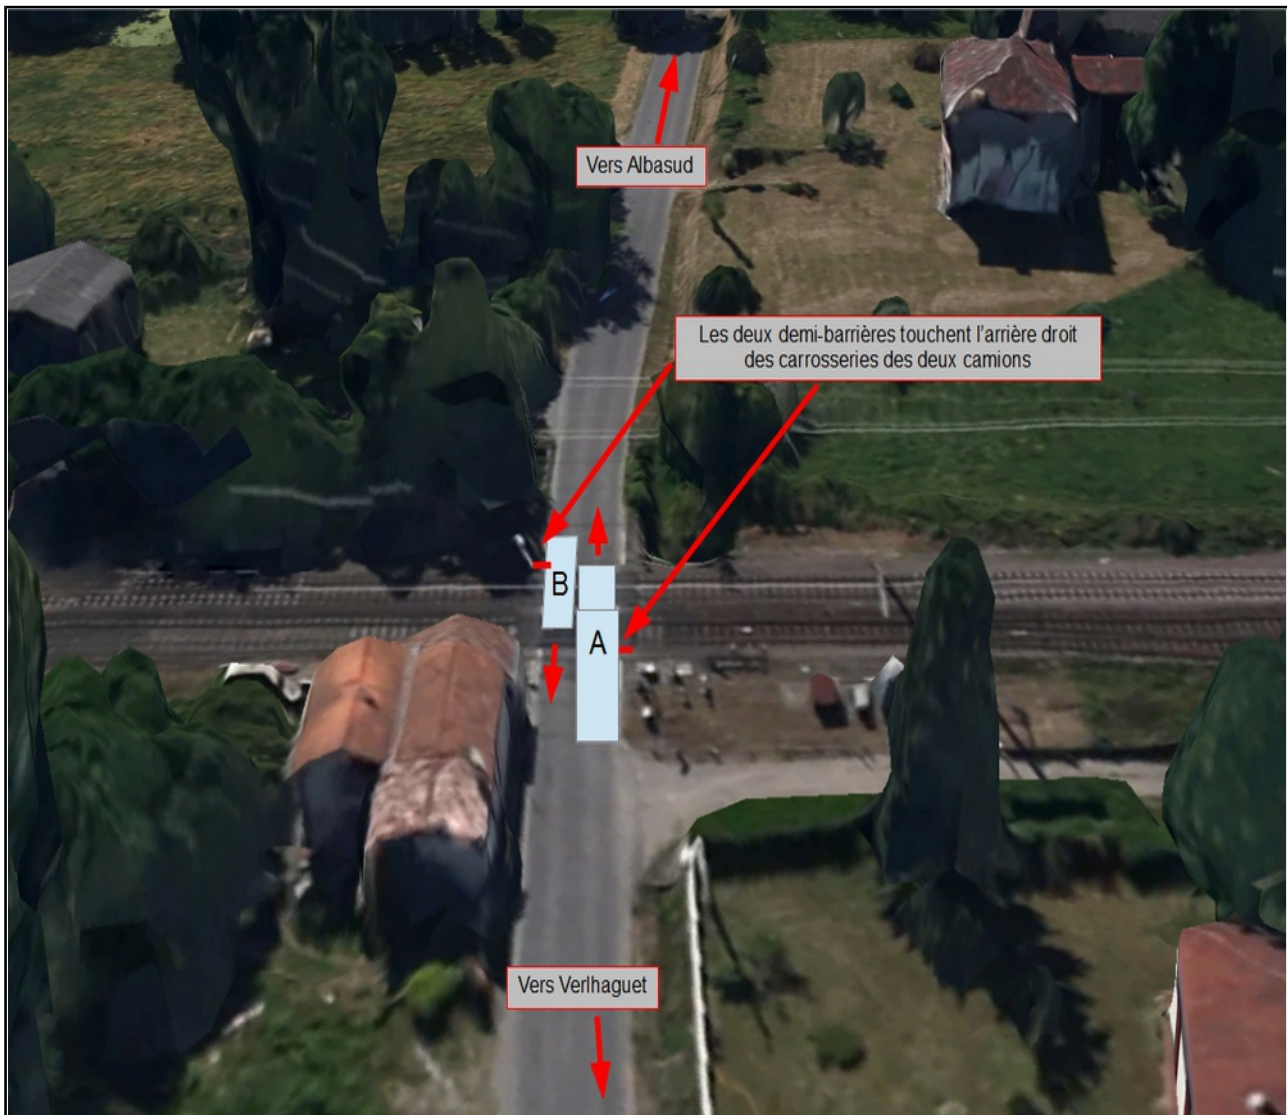
**Figure 31 : Les demi-barrières s'abaissent et touchent les carrosseries des deux camions**

Quelques secondes après, la demi-barrière du sens Verlhaguet vers Albasud touche l'arrière droit de la carrosserie du camion A. Le camion A continue à progresser mais très difficilement.

Quasi simultanément, la demi-barrière du sens Albasud vers Verlhaguet descend et touche la carrosserie du camion B.

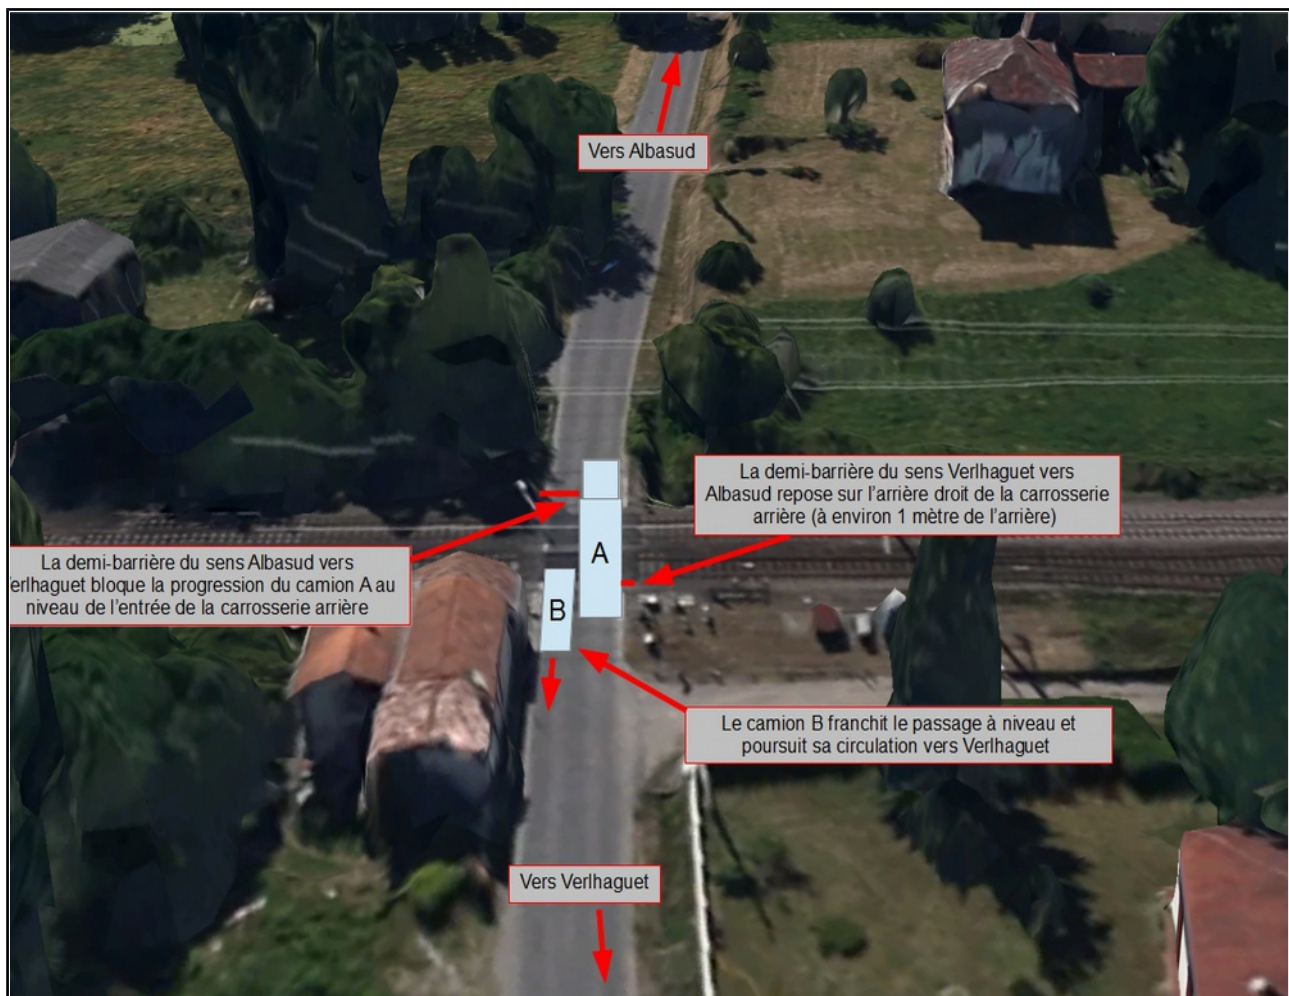
**Figure 32 : Le camion B parvient à franchir le passage à niveau.  
Le camion A est bloqué dans sa progression par les demi-barrières**

Le camion B, non gêné par l'autre demi-barrière (du sens Verlhaguet vers Albasud) du fait d'un gabarit plus réduit, parvient à franchir complètement le passage à niveau.

La demi-barrière du sens Albasud vers Verlhaguet, alors « libérée » par le camion B descend complètement au niveau de la cabine du camion A. La cabine du camion A est alors au-delà du passage à niveau ; sa largeur d'environ 2,30 m a en effet permis au conducteur de dépasser le niveau de la demi-barrière du sens Albasud vers Verlhaguet.

En revanche, cette demi-barrière, qui vient de se baisser, empêche la progression du camion. En effet, la largeur libre maximale de la voie routière est d'environ 2,50 m alors que la carrosserie du camion A est de 2,55 m. Par ailleurs, du fait de la présence du passage d'eau inférieur à droite de la voie dans la direction d'Albasud, le camion A ne peut se déporter sur sa droite.

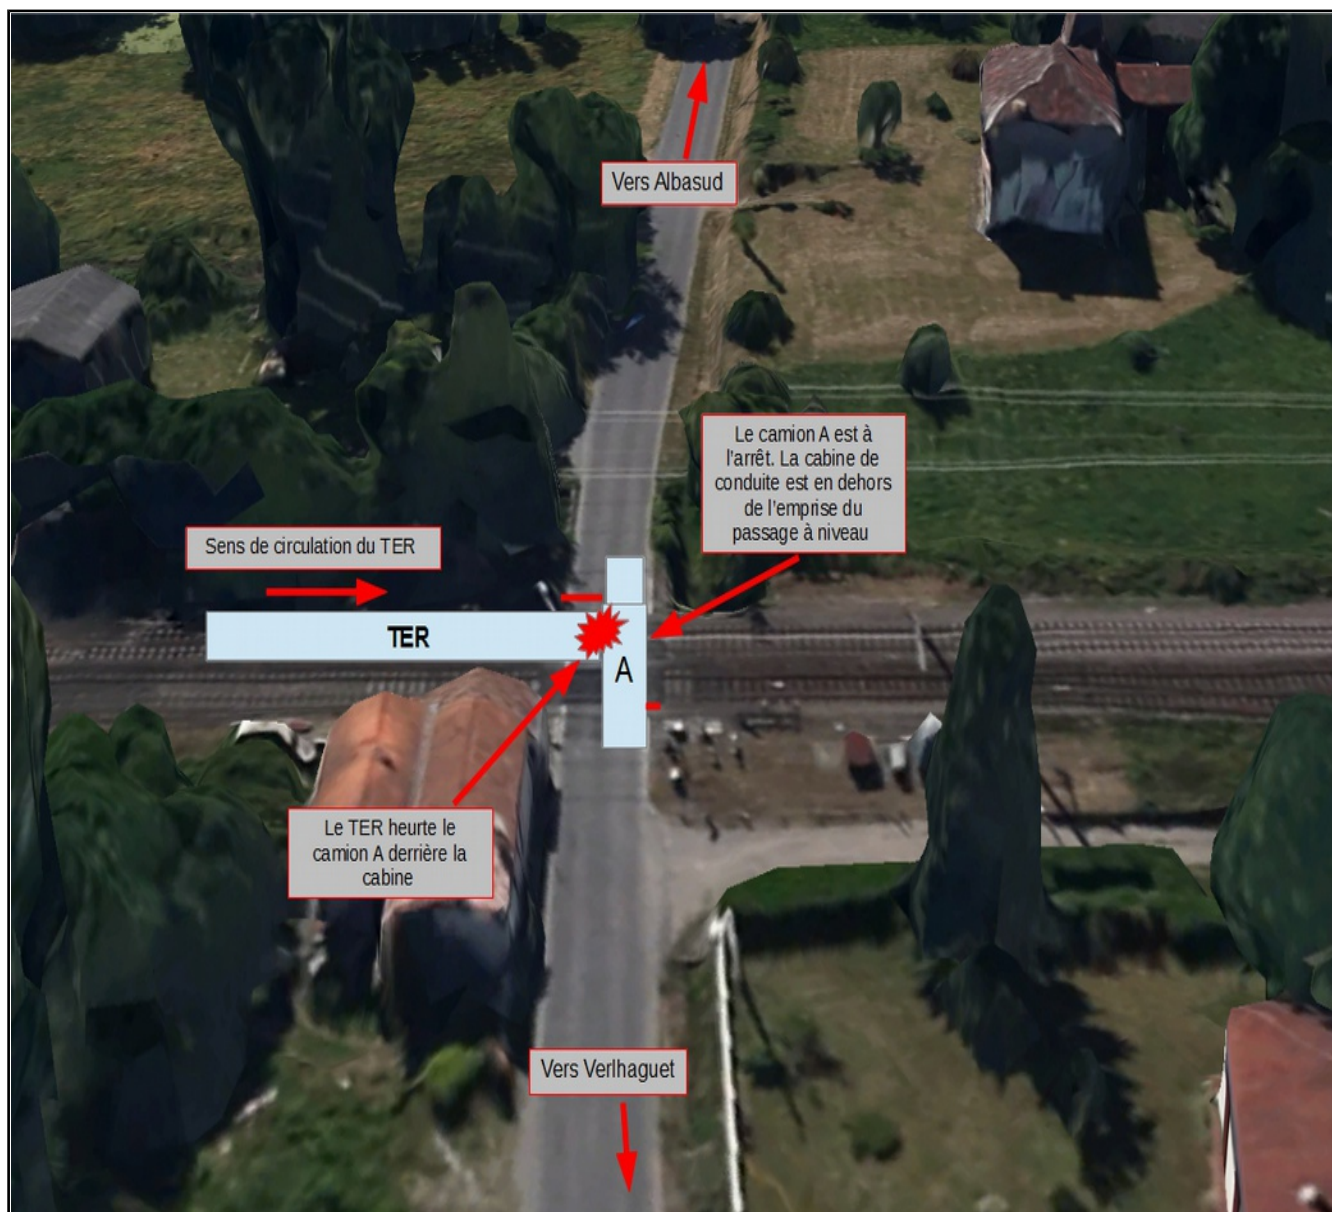
**Figure 33 : Le TER percute le camion derrière la cabine**

Le conducteur du train voit le conducteur du camion A faire des signes, klaxonne deux fois, d'après son témoignage actionne le freinage d'urgence, puis se couche au sol.

Le TER percute alors le camion quelques secondes après, à 18h13.

Le TER percute le camion entre ses deux essieux. Le TER emporte l'ensemble du châssis du camion A avec les 2 essieux avant et arrière ainsi que le moteur, la boîte de vitesse et l'embrayage.

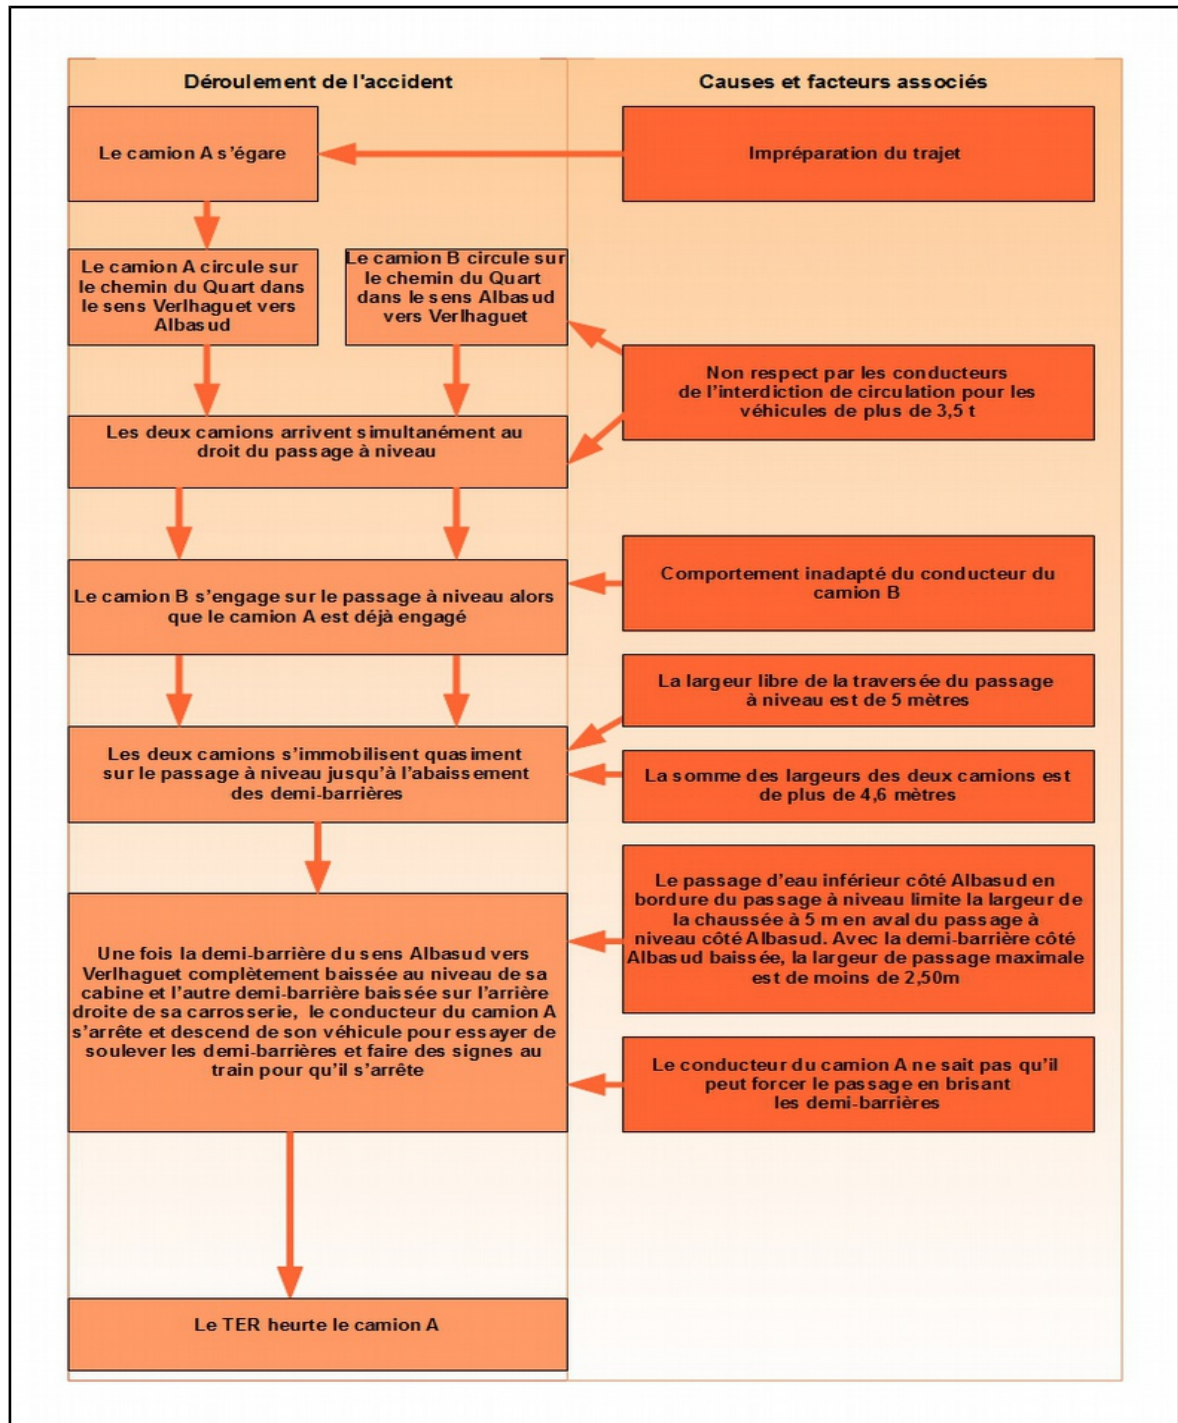
Figure 34 : Schéma des causes et des facteurs associés

Les investigations conduites permettent d'établir le graphique ci-après qui synthétise le déroulement de l'accident et en identifie les causes et les facteurs associés.

L'accident a pour cause principale le croisement de deux poids lourds sur le passage à niveau n° 169.
